Comune di Barletta

MANUTENZIONE E CONSERVAZIONE DELLA STATUA DI ERACLIO

***INTERVENTI DI
MANUTENZIONE
E CONSERVAZIONE***

ANNI 2014 - 2015

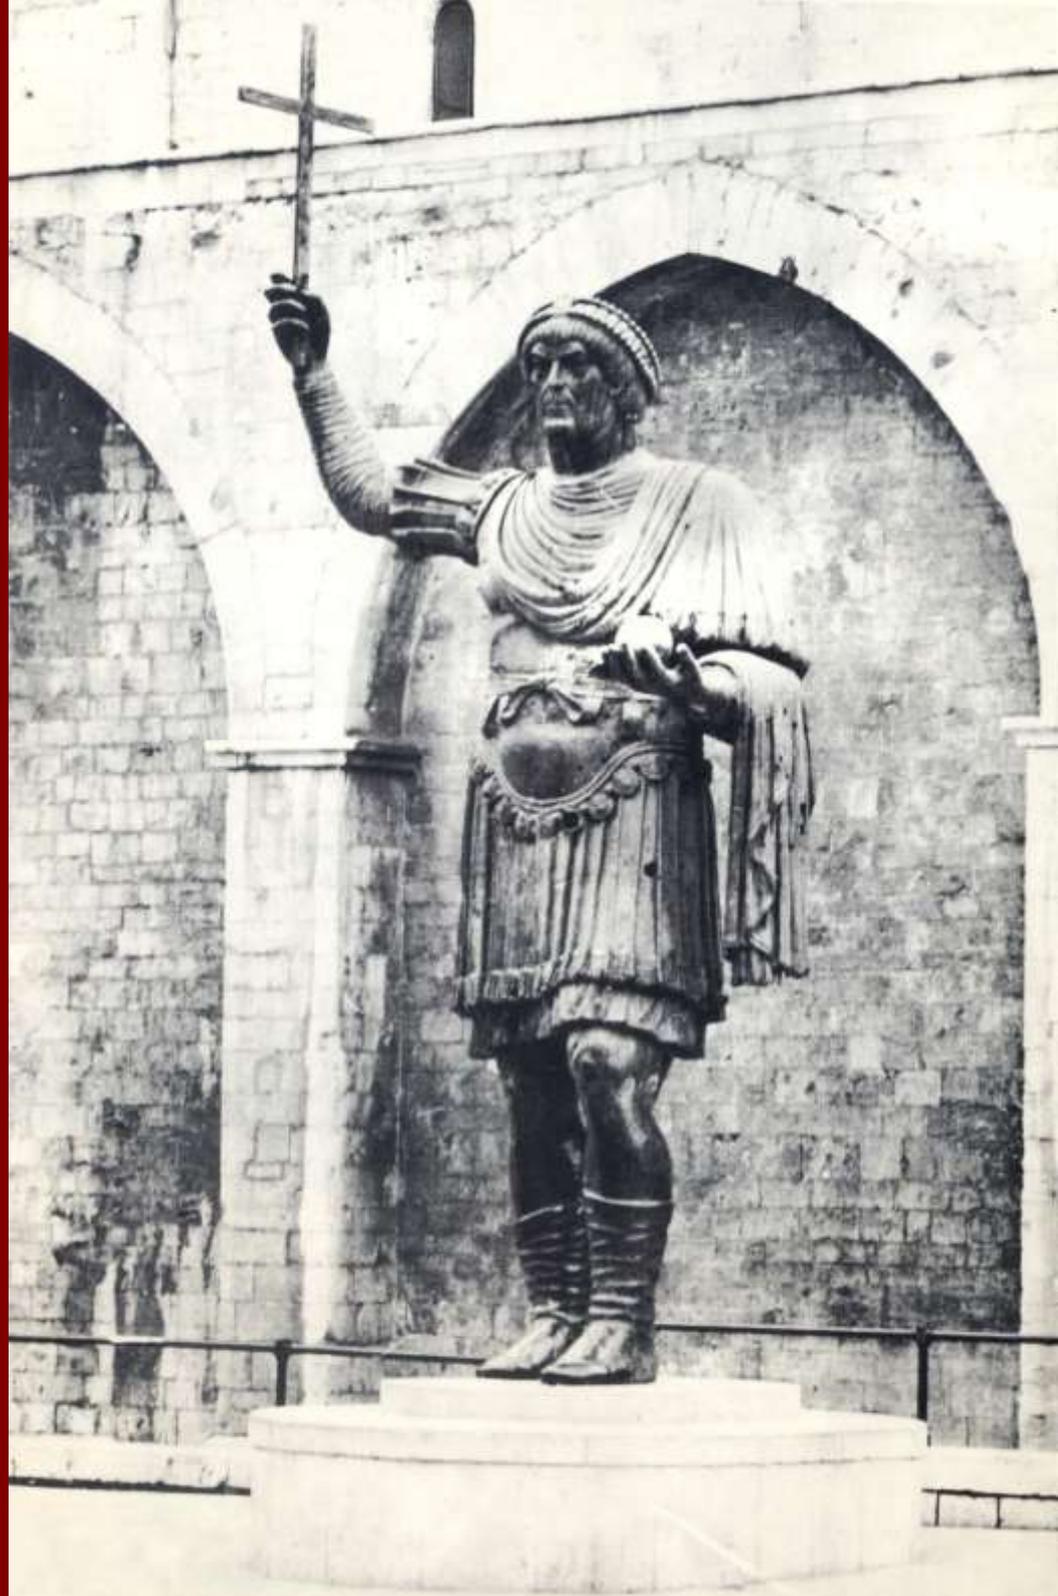
stato di conservazione del Colosso al momento dei restauri

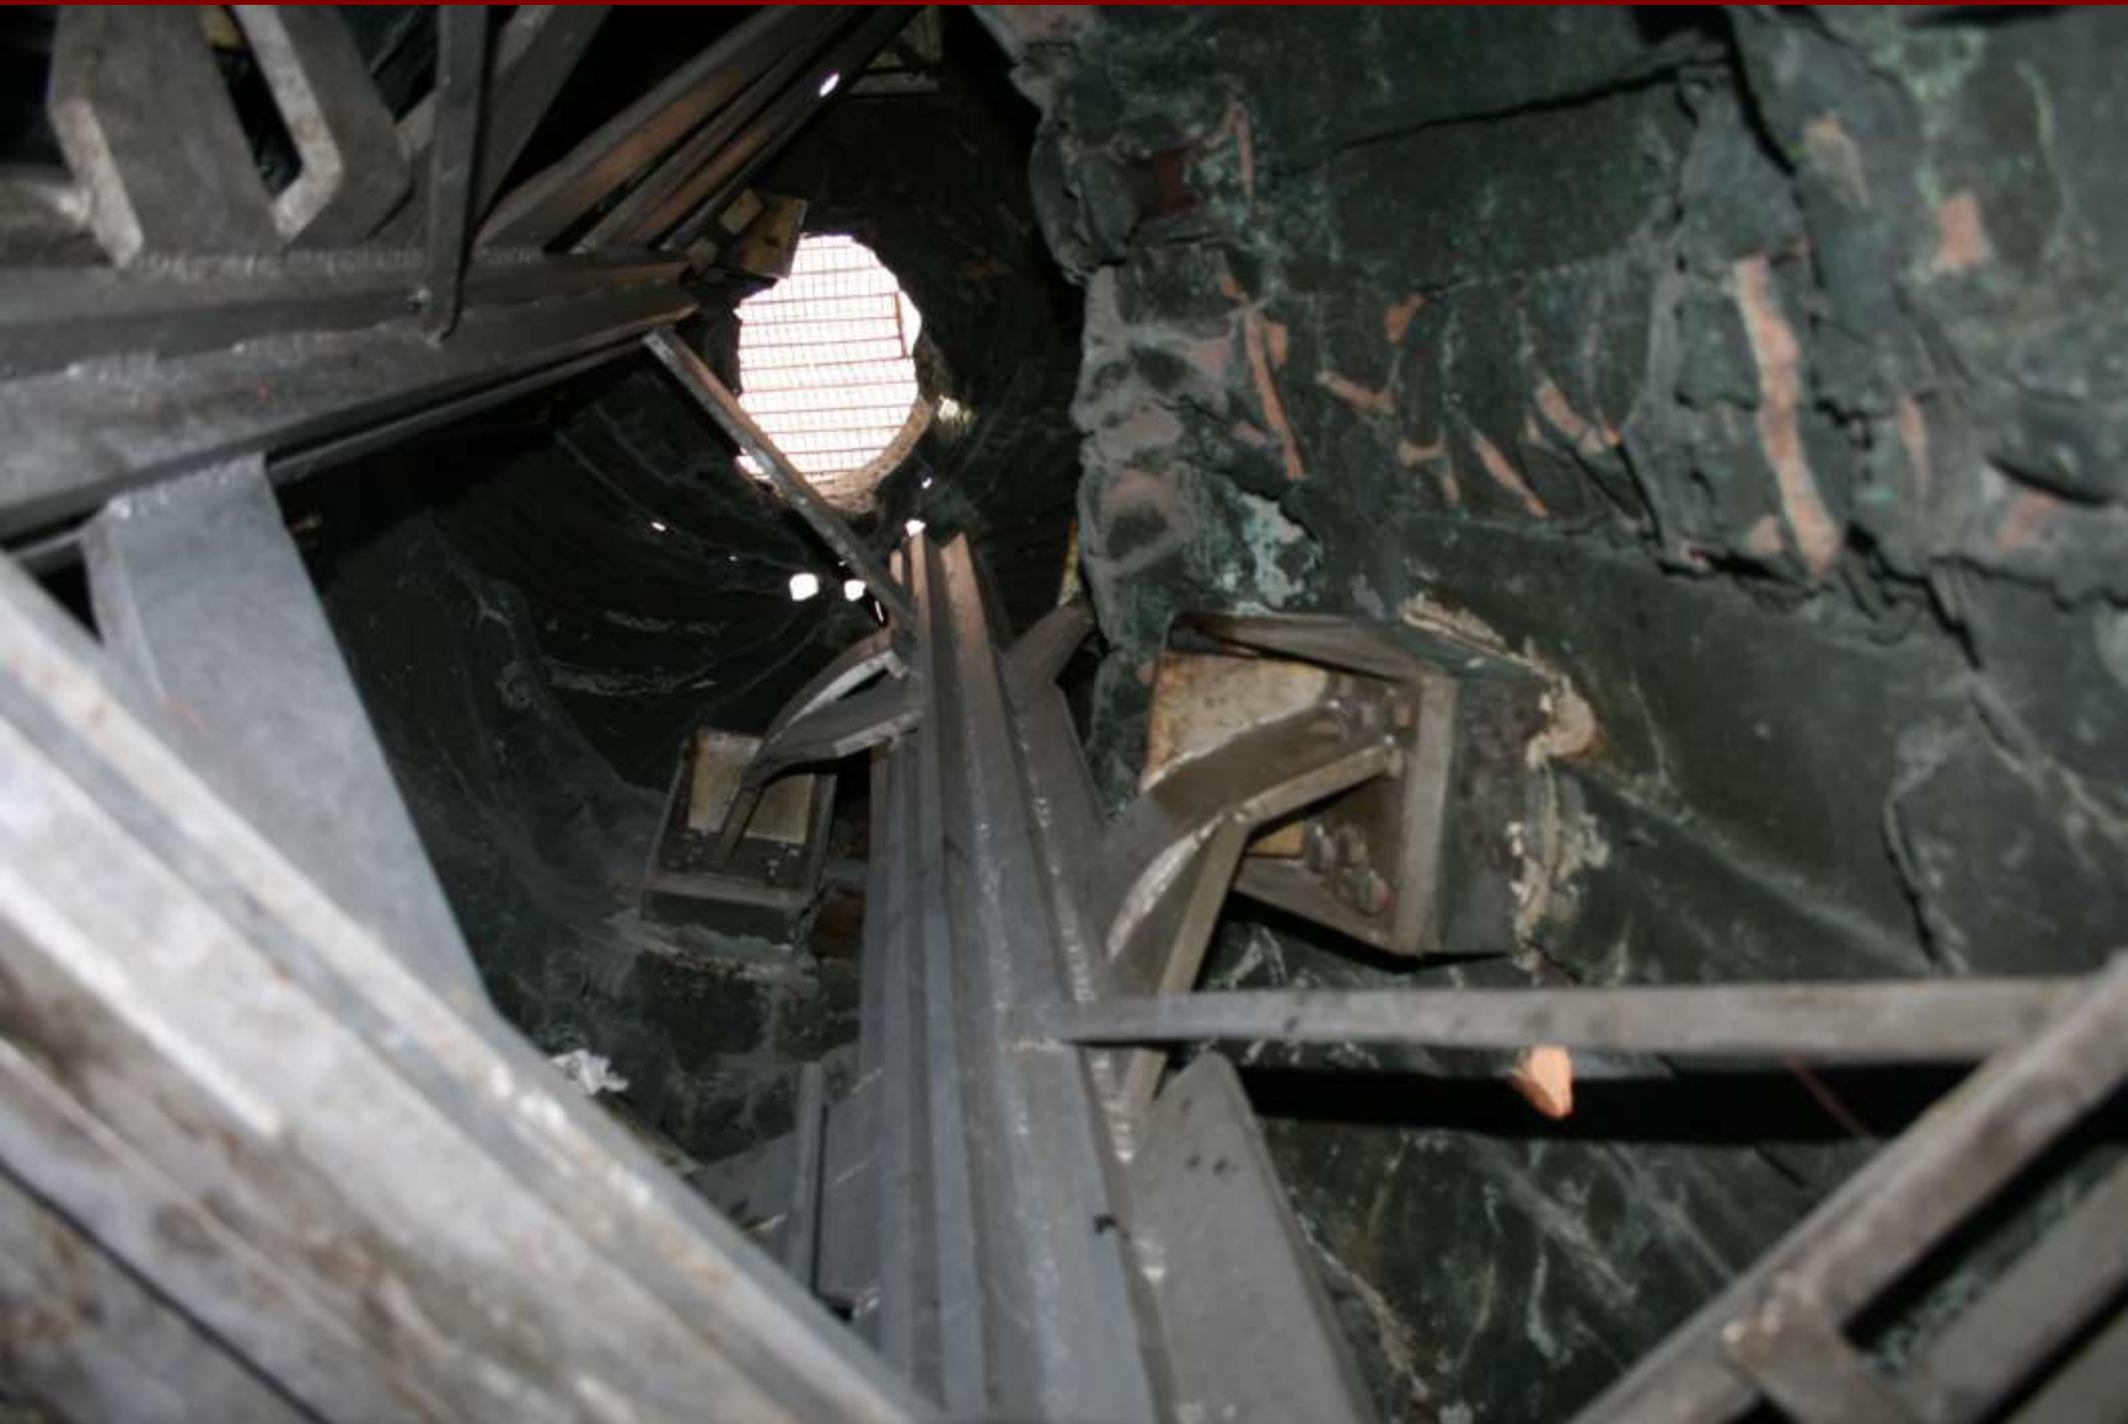
Struttura interna

ante intervento

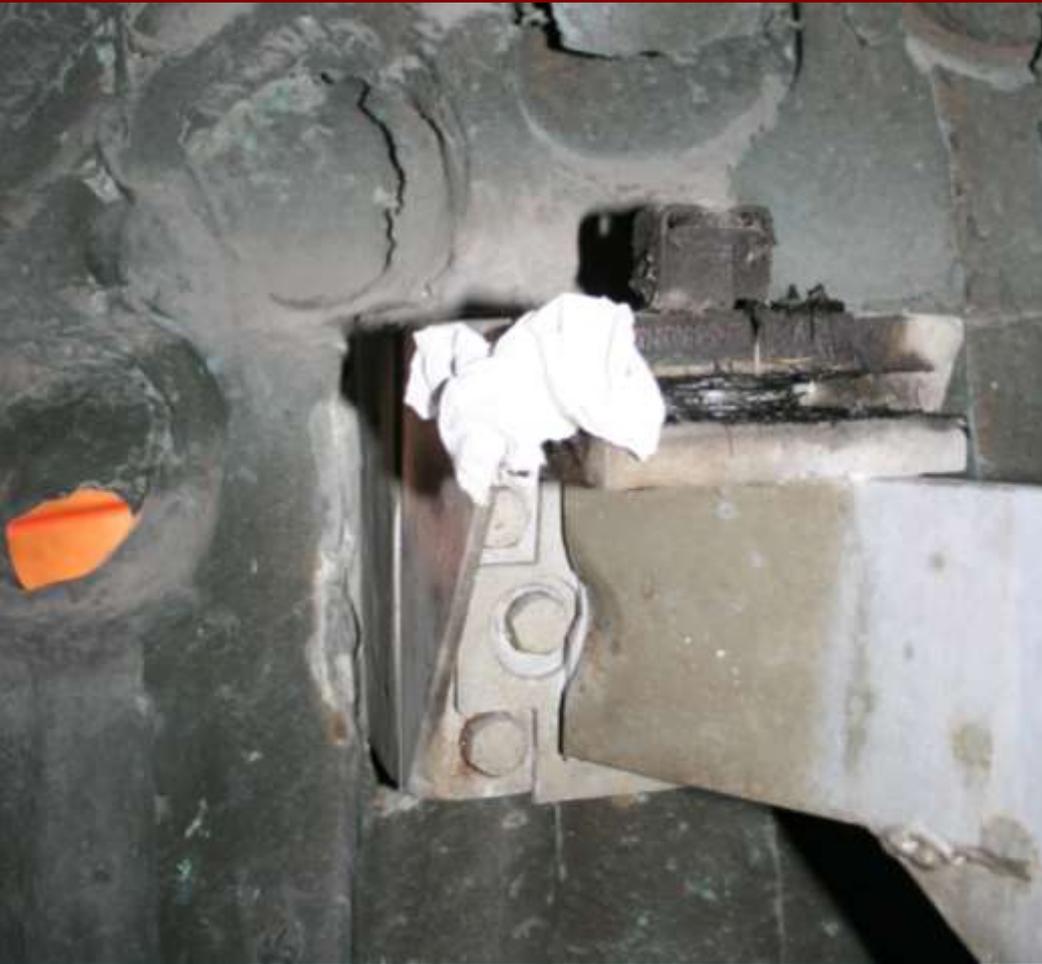
Struttura interna - manutenzione "appoggi"

ante intervento

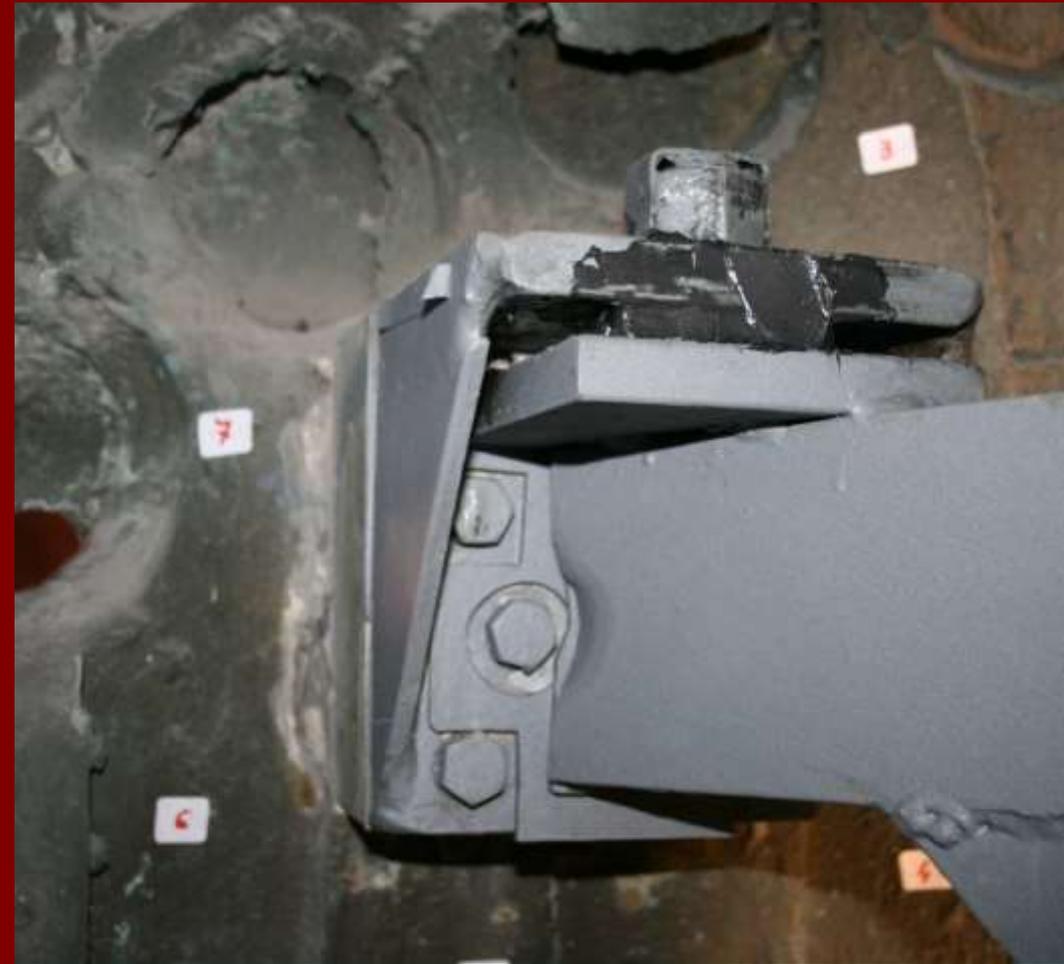
post intervento

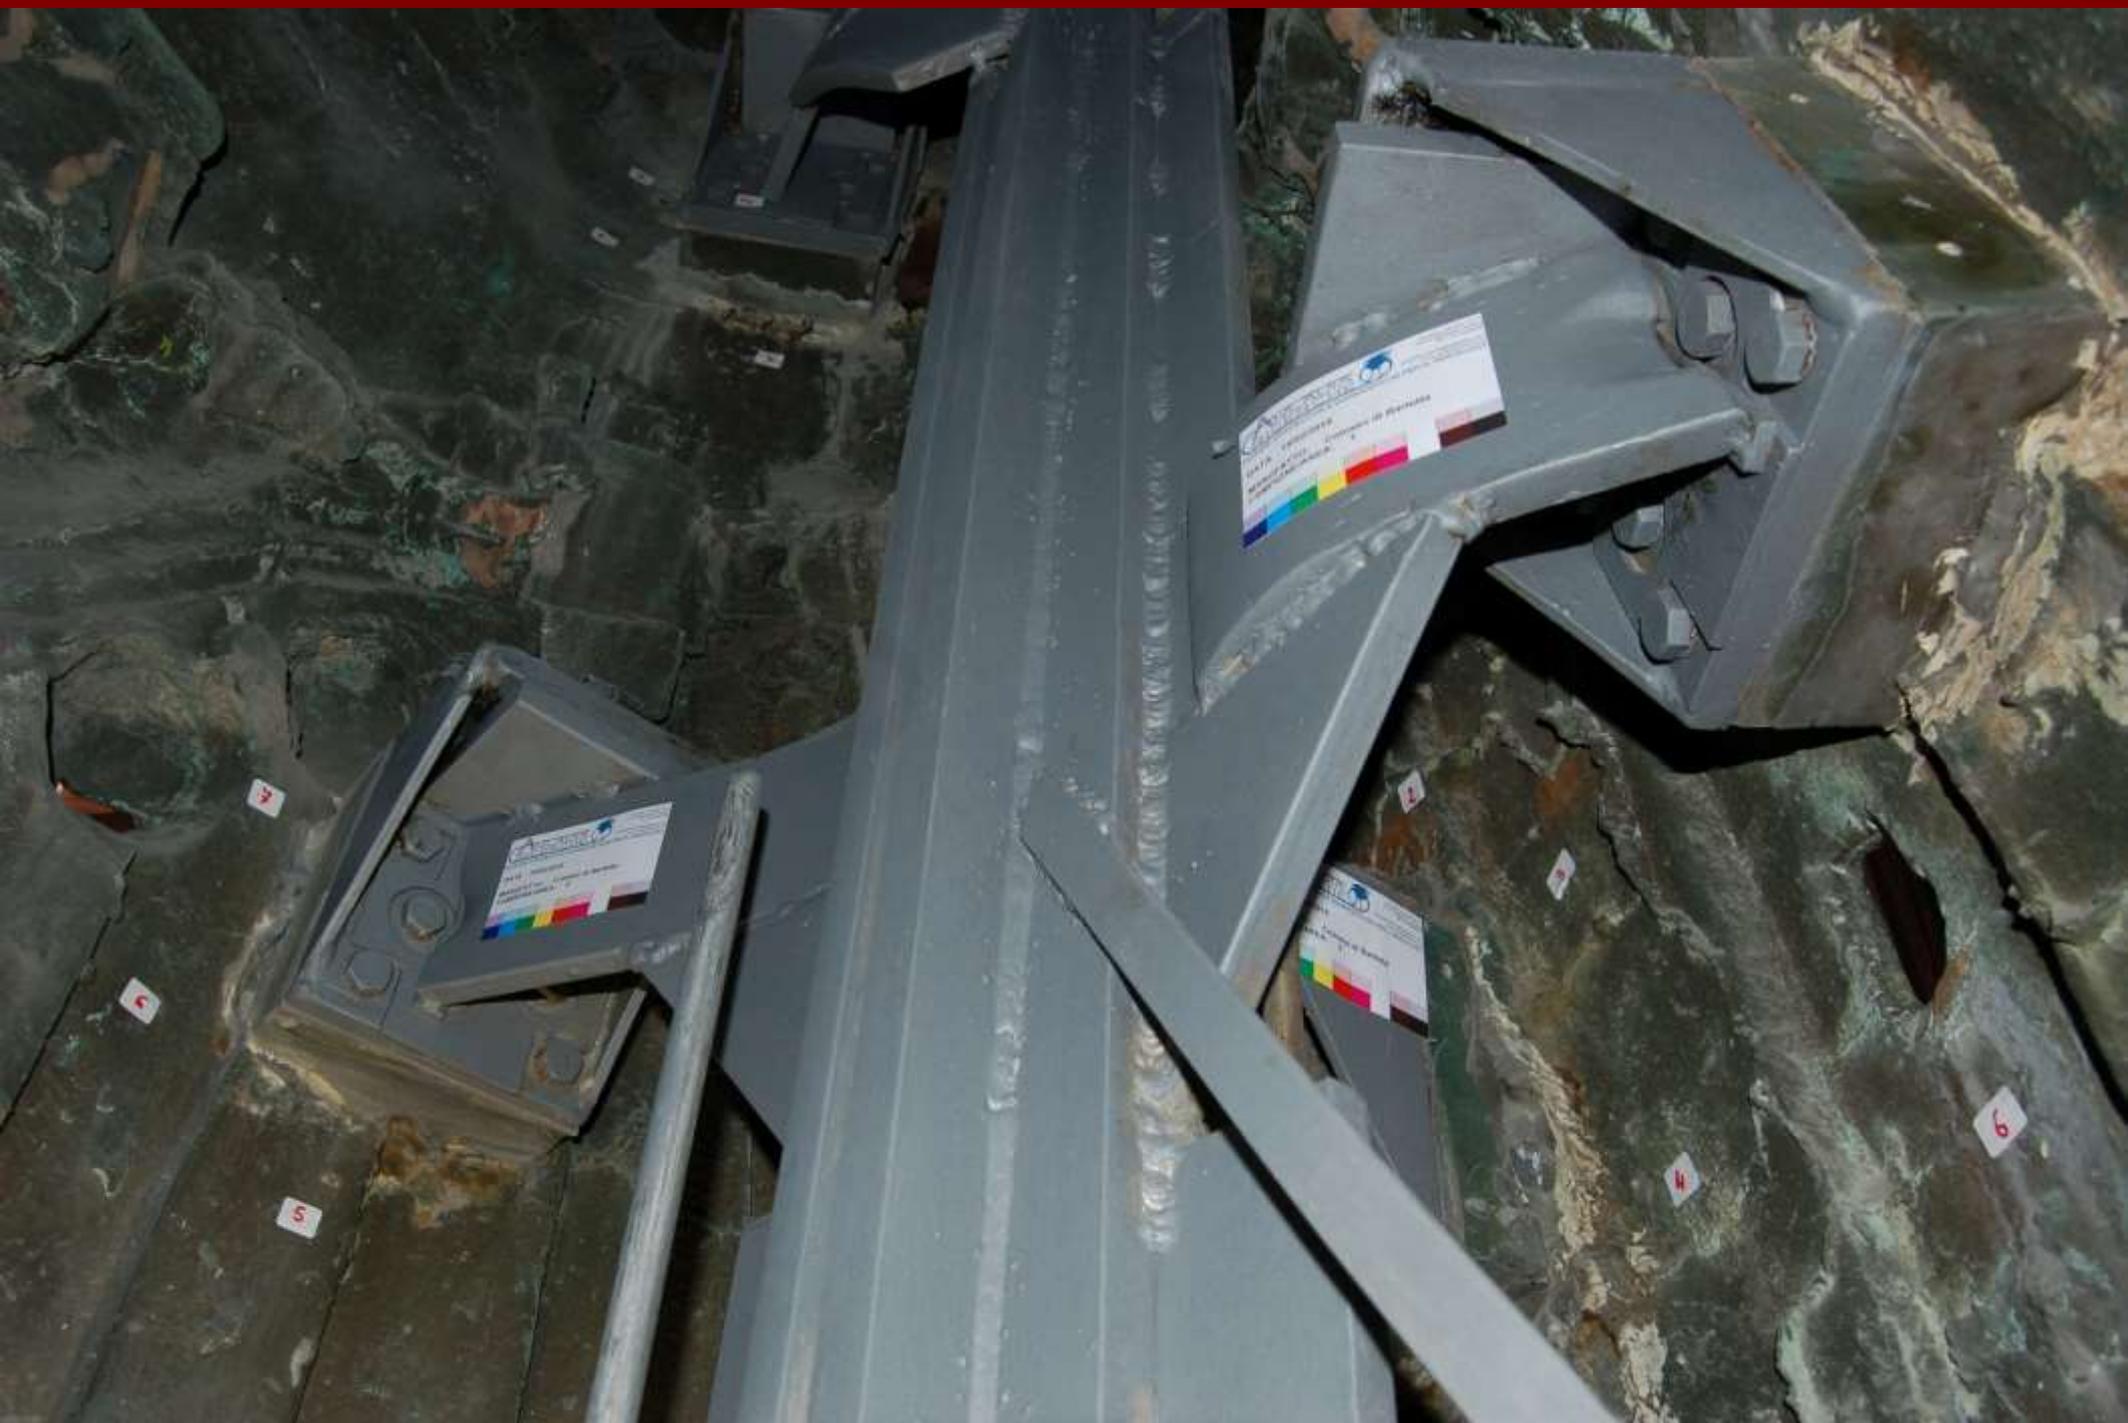
Struttura interna

prove ultrasoniche

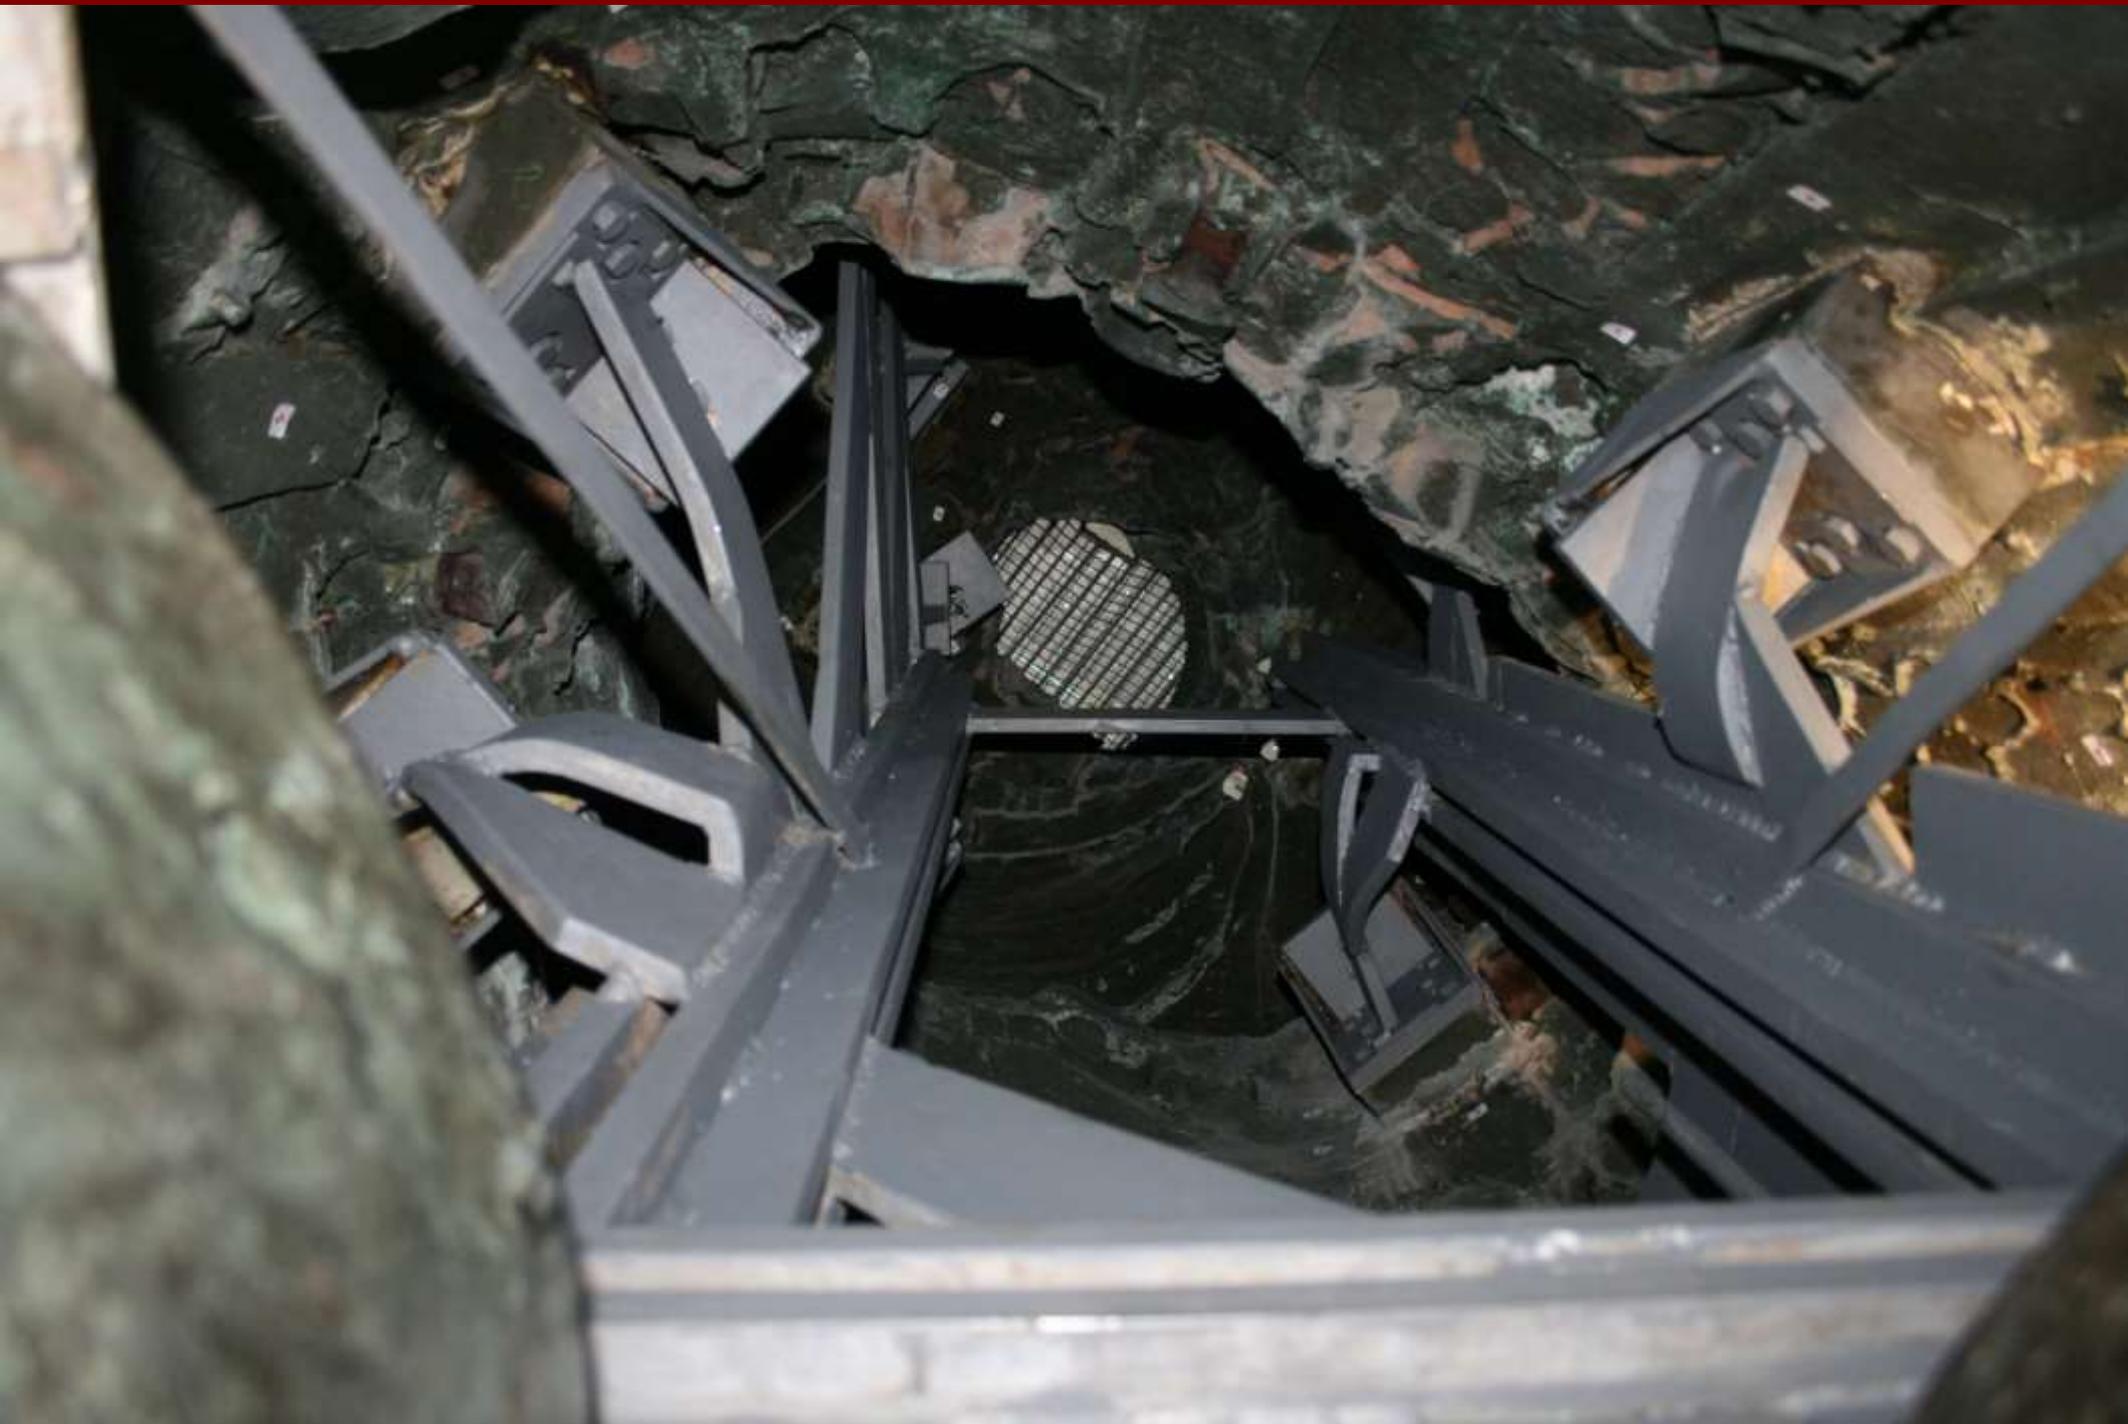
Struttura interna

post intervento

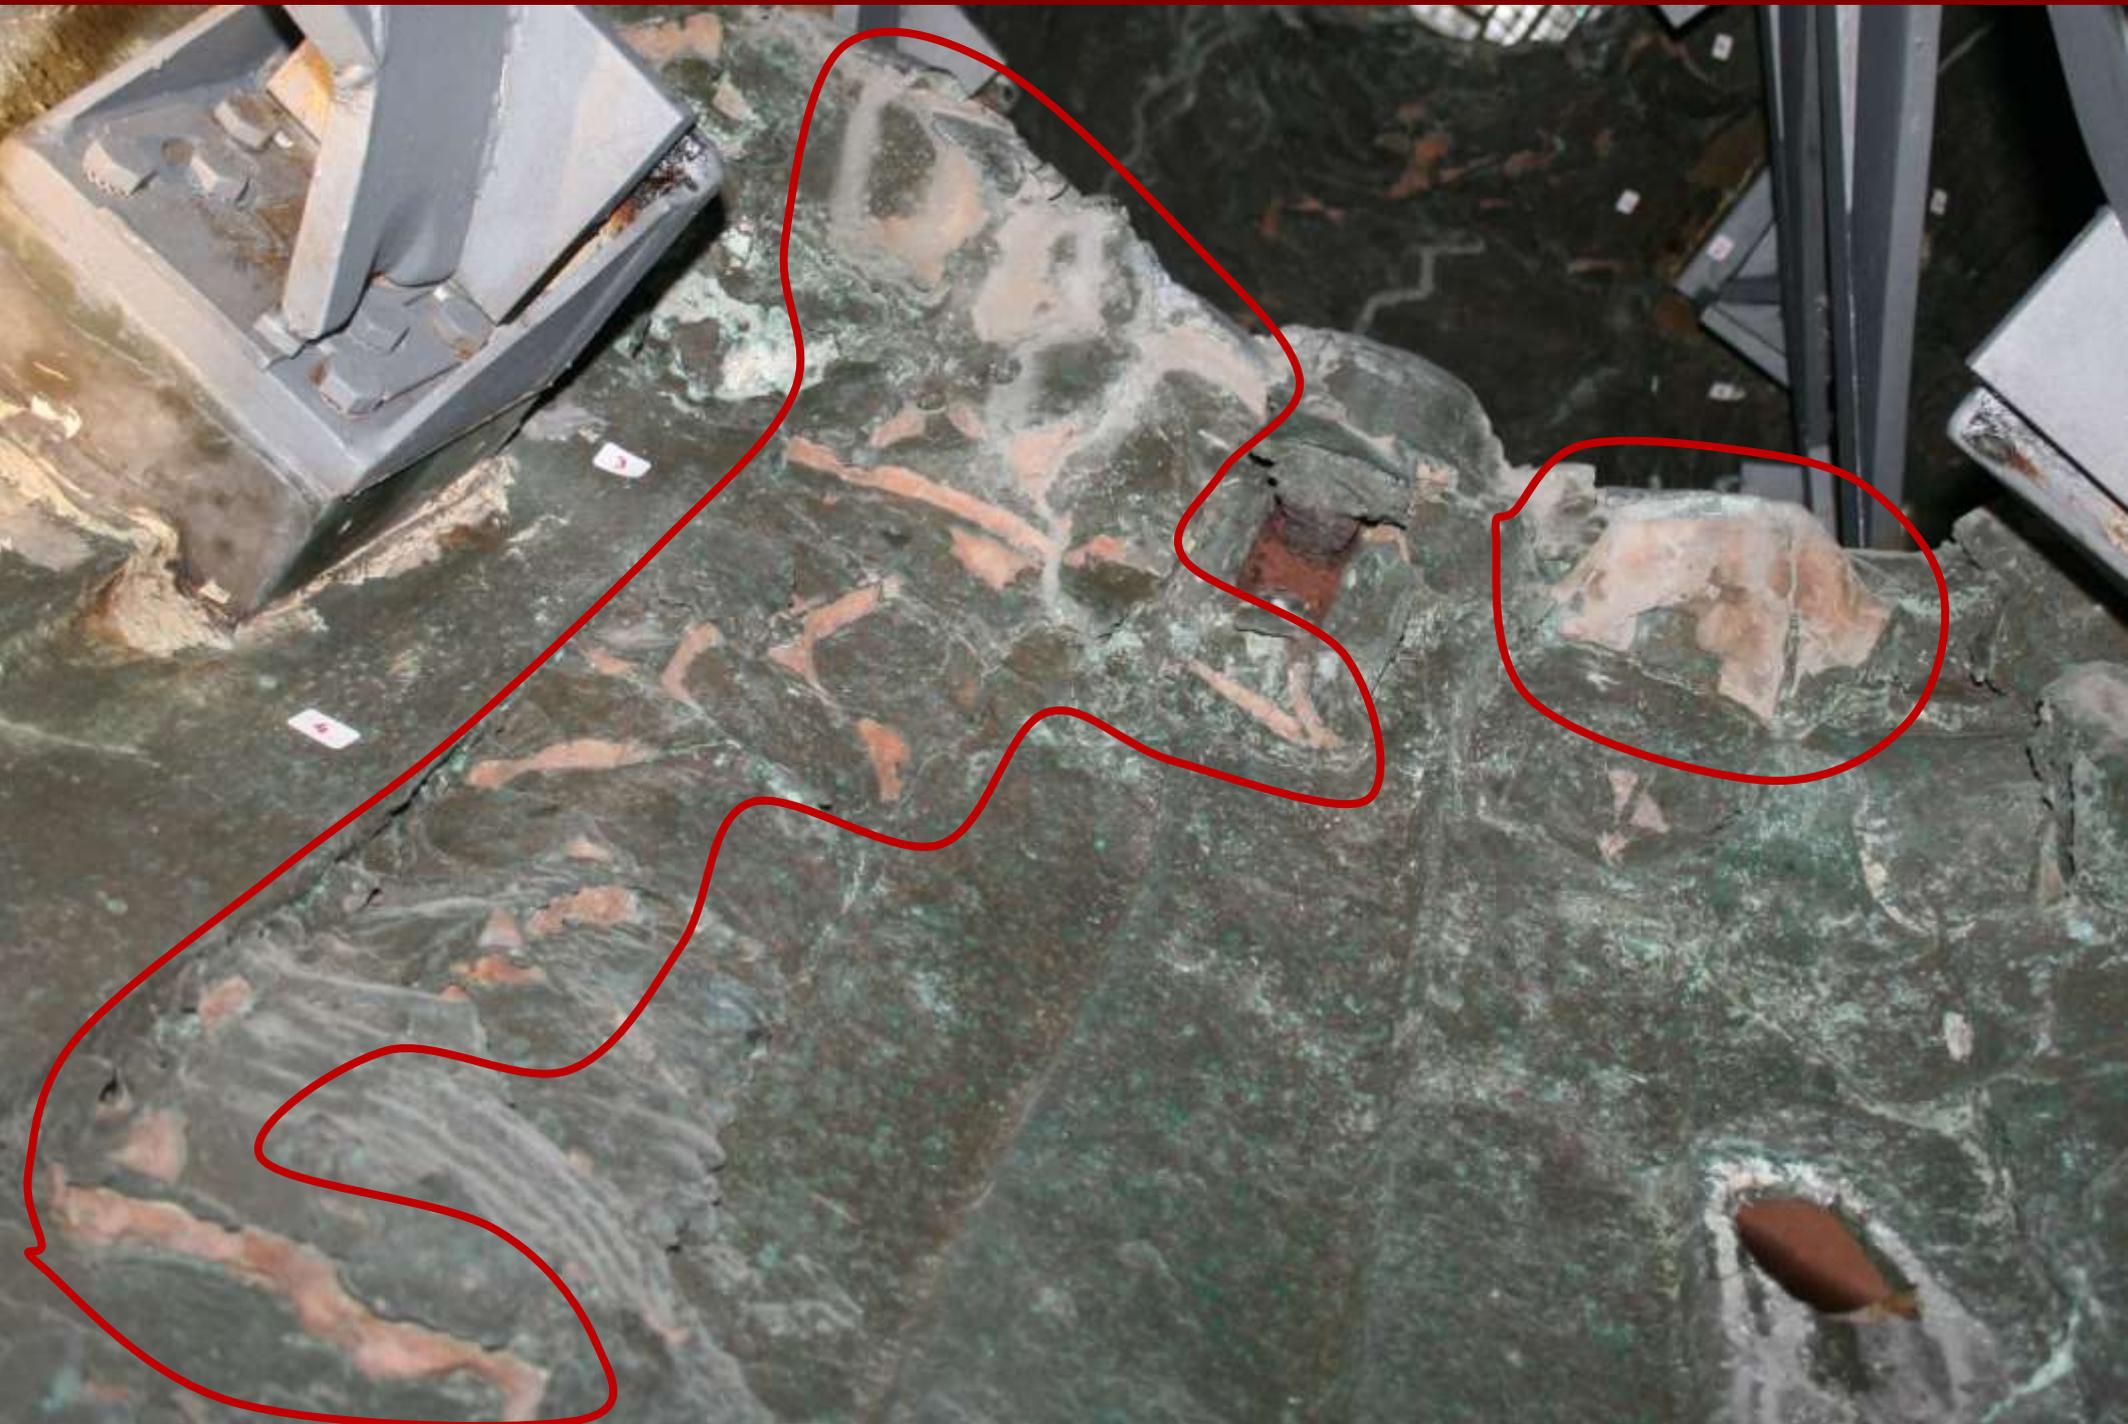
Superficie interna

terre di fusione

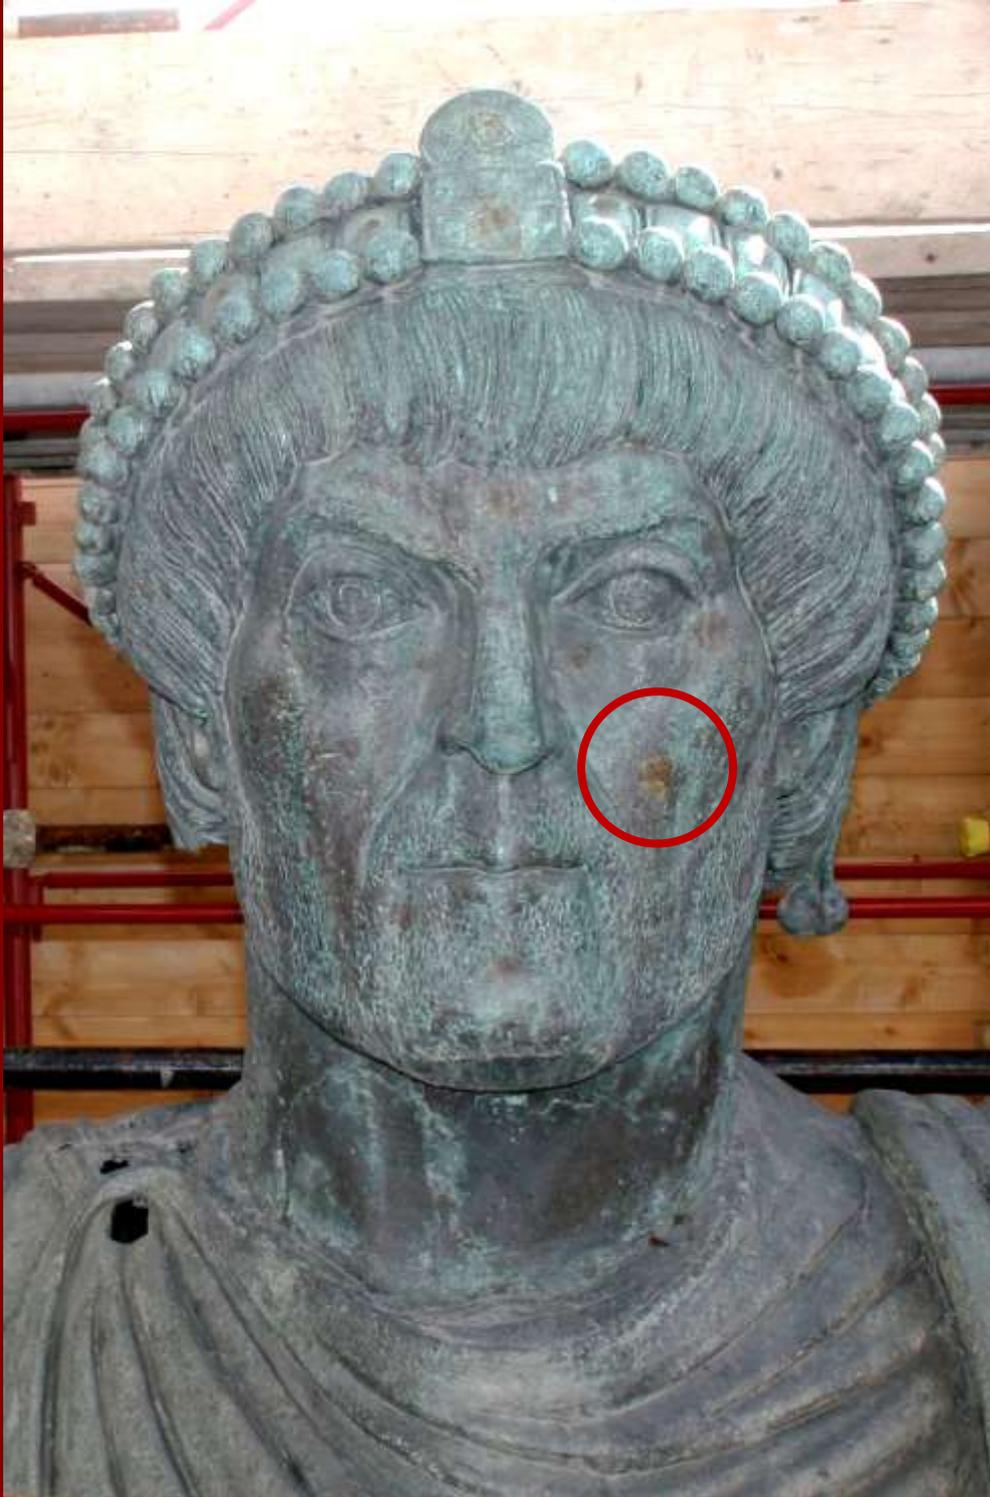
ante intervento

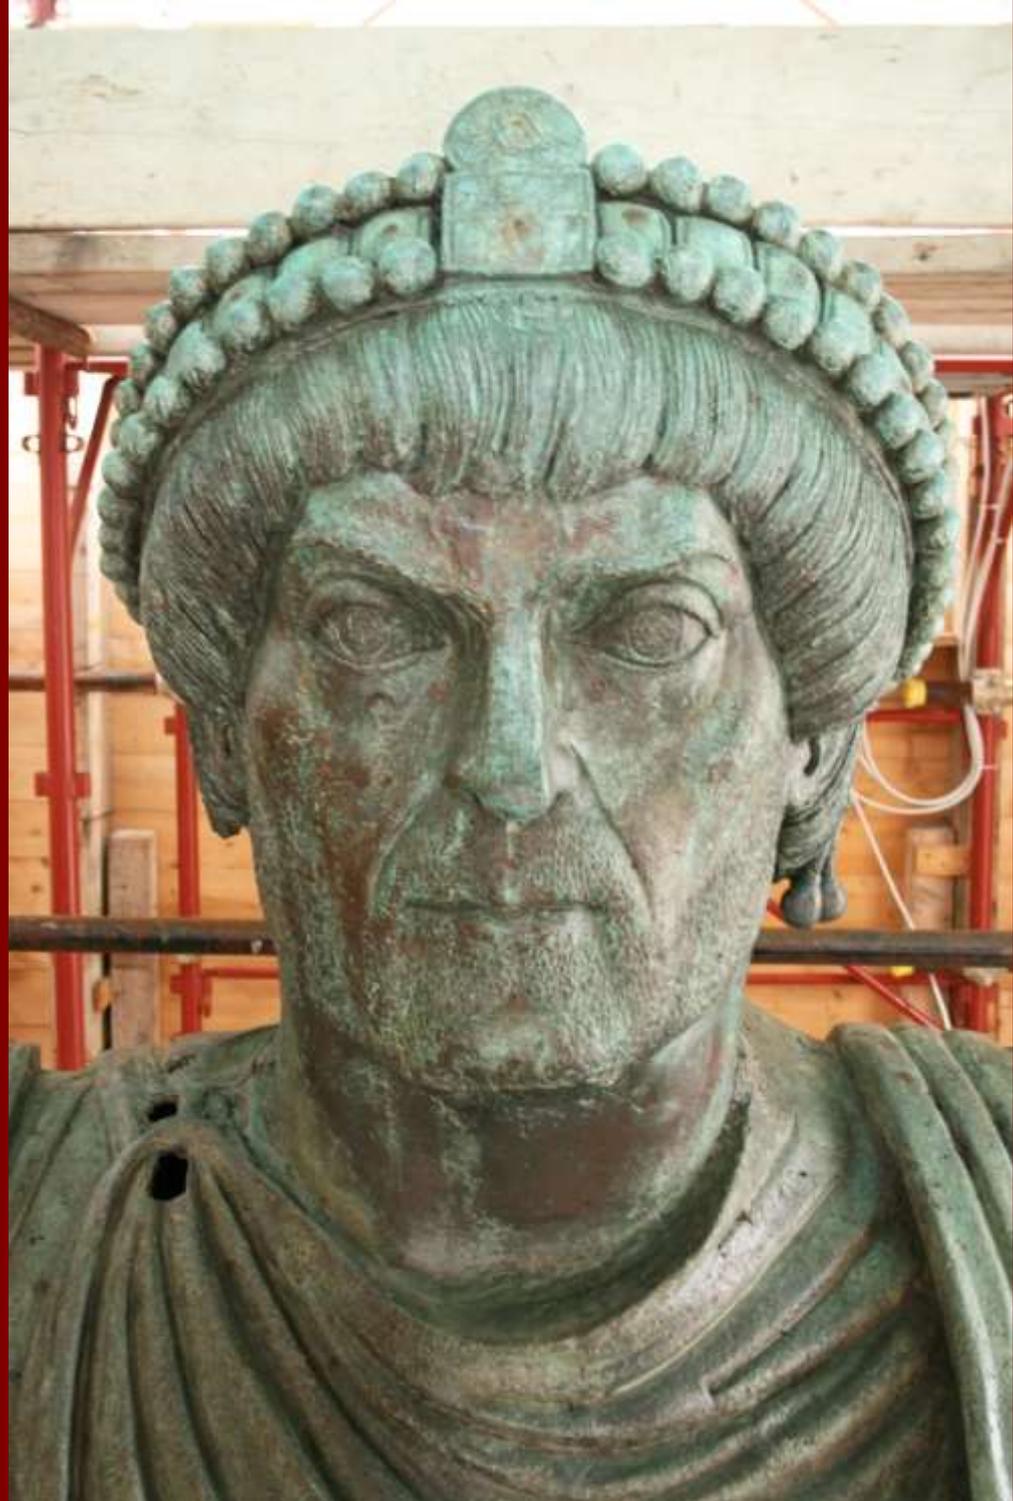
post intervento

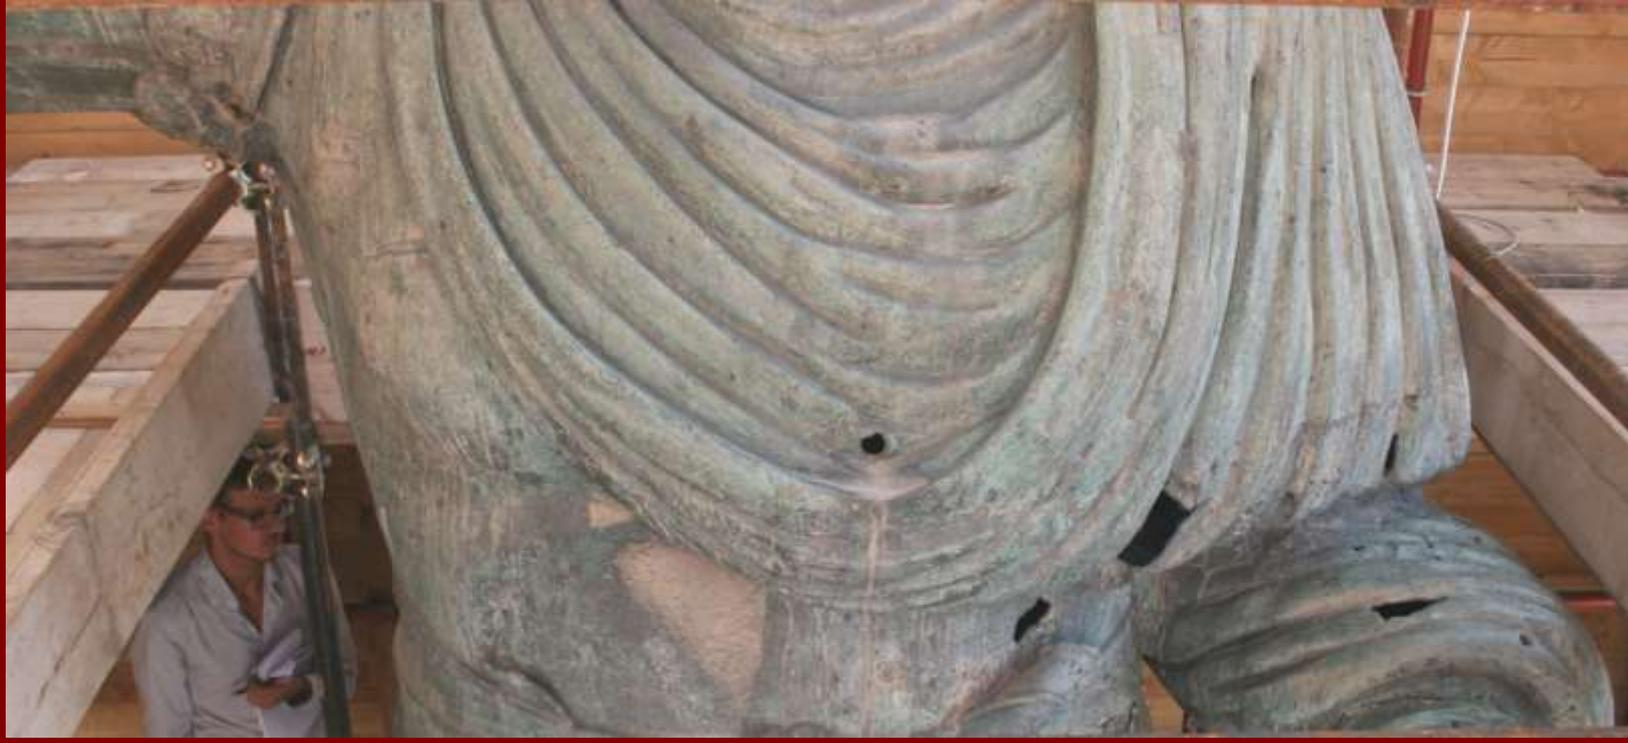
ante intervento

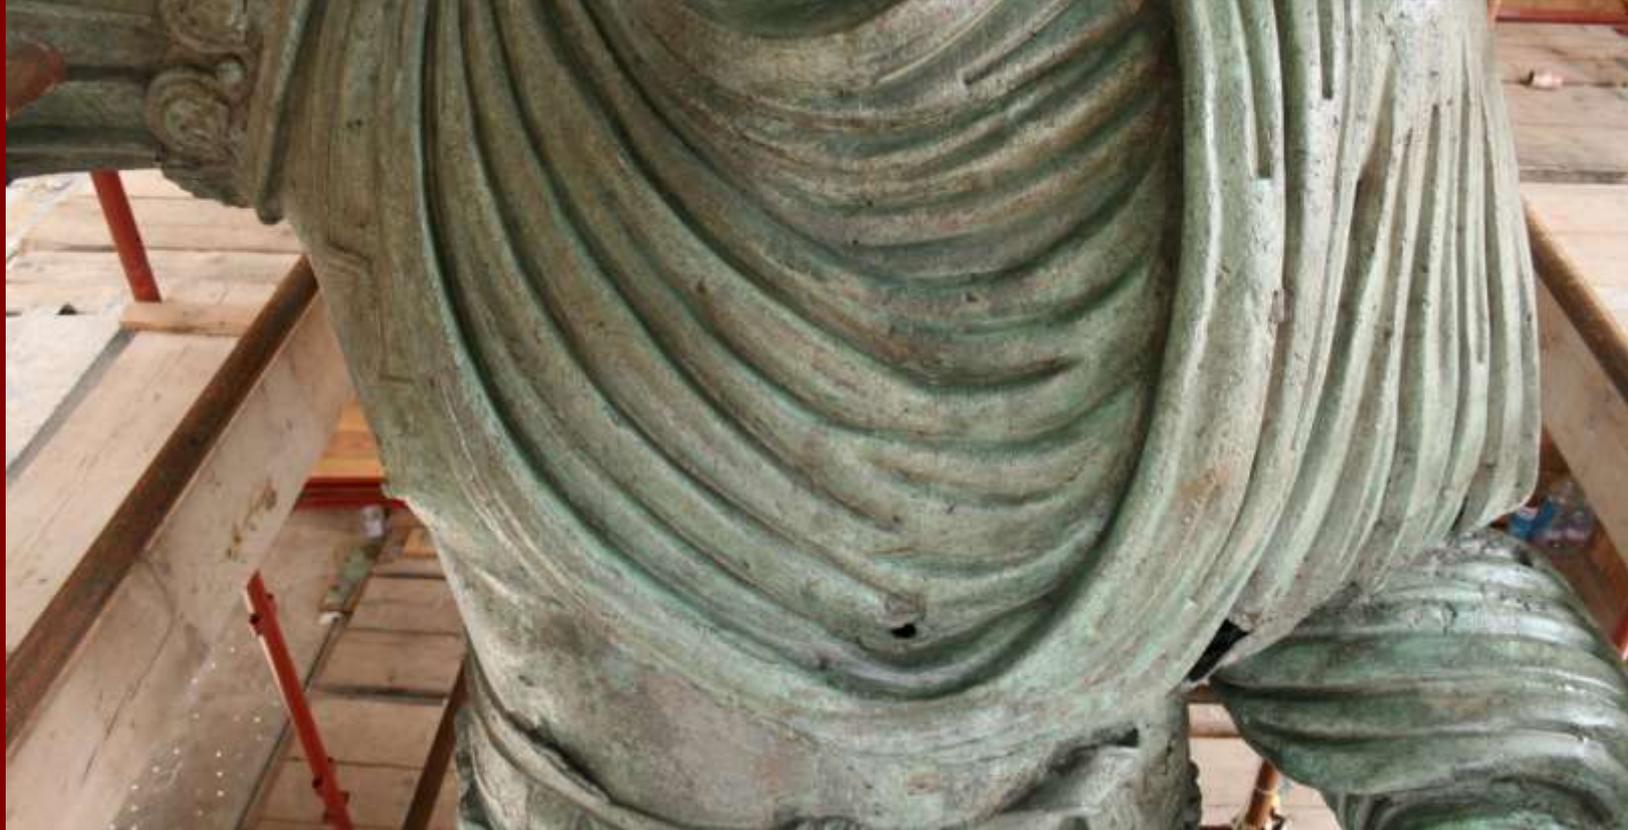
post intervento

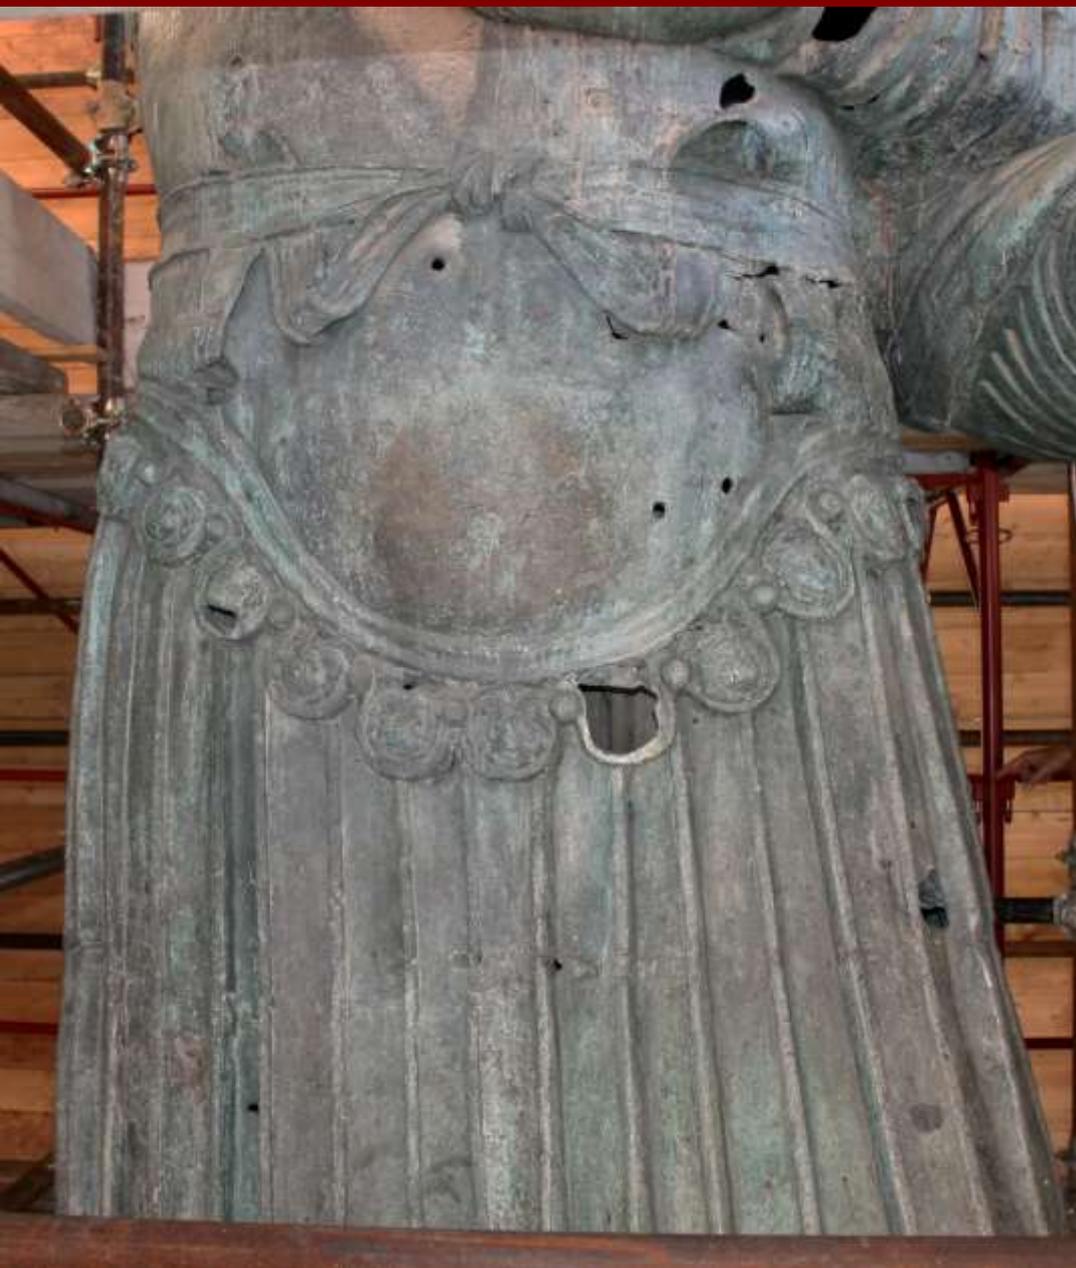
ante intervento
