Comune di Barletta

MANUTENZIONE E CONSERVAZIONE DELLA STATUA DI ERACLIO

***INTERVENTI DI
MANUTENZIONE
E CONSERVAZIONE***

ANNI 2014 - 2015

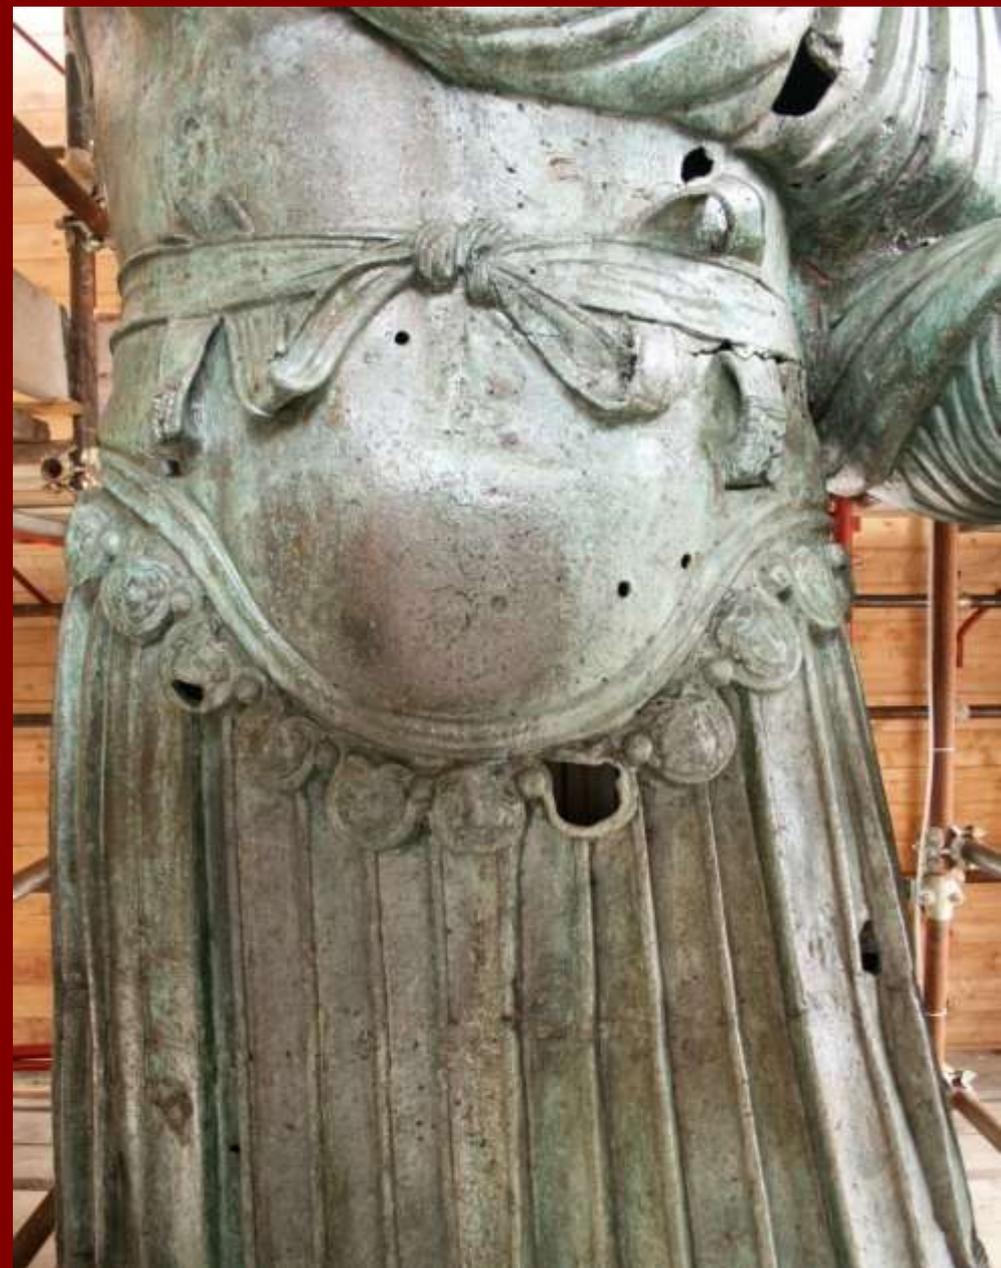
post intervento

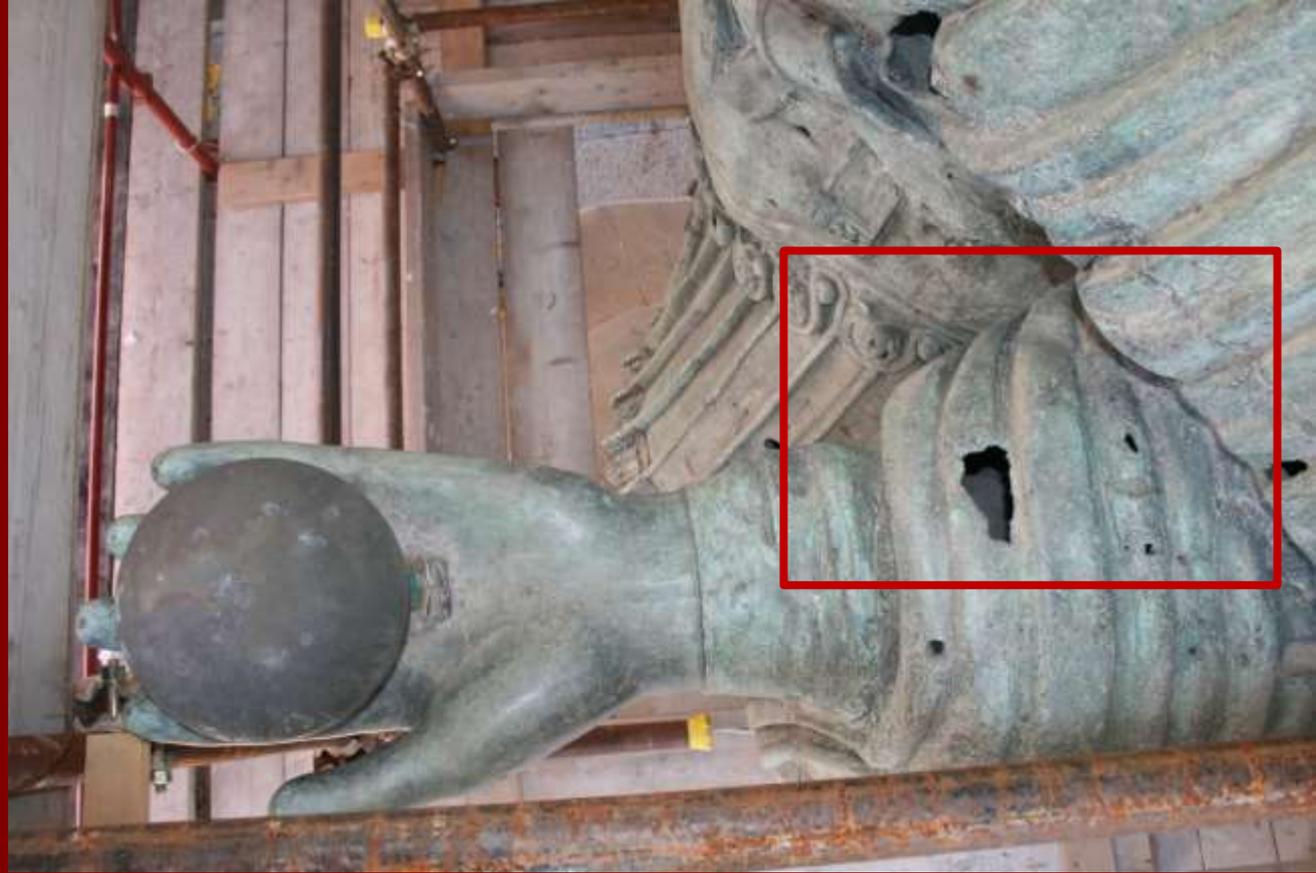
Risarcitura di lacune

ante intervento

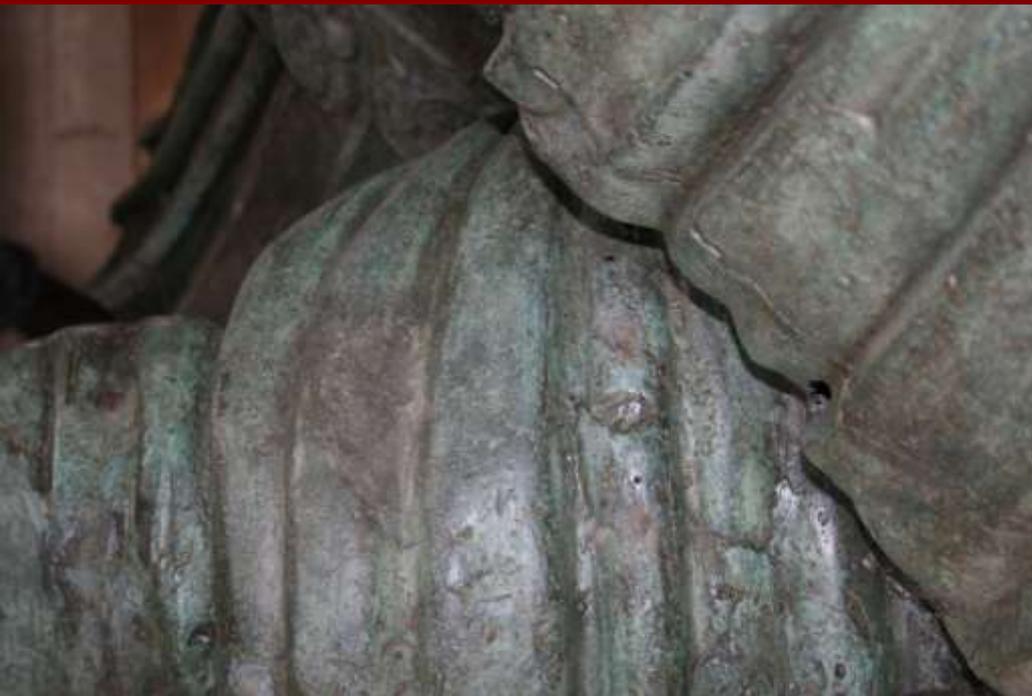
post intervento
