Progetto di restauro e consolidamento del
Convento di Sant'Antonio in Barletta (BT)
per destinazione a Museo Diocesano - Sede di Barletta

Rilievo architettonico -
Prospetto D-D'

Tavola N.
RI
07

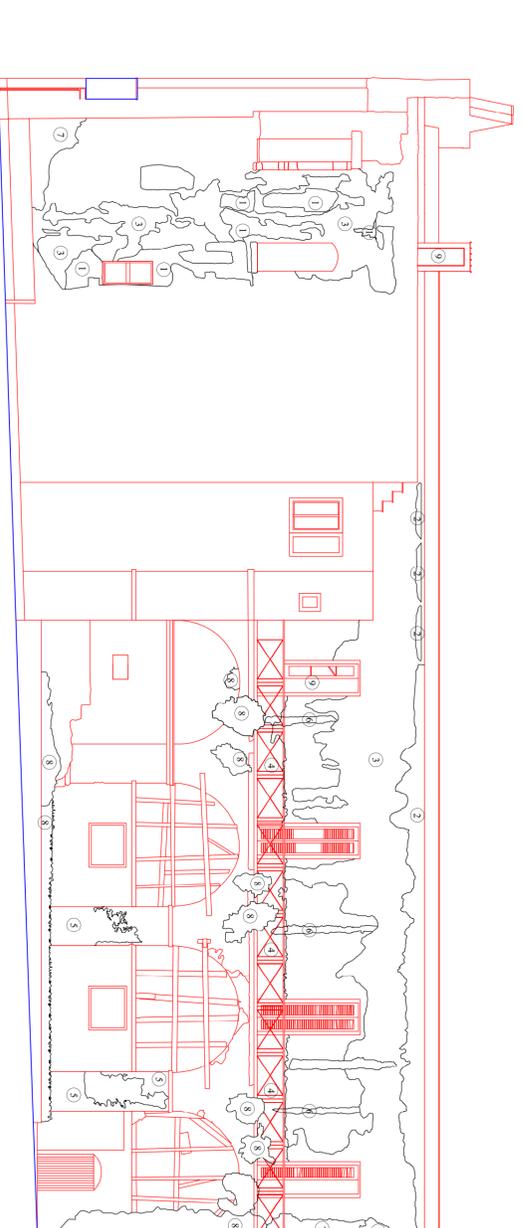
PROSPETTO D-D'
rapp. 1:100

- 1. ALTERAZIONE CROMATICA** dovuto ad una esposizione agli agenti atmosferici ed inquinanti
- 2. CROSTA** dovuta ad una presenza elevata di anidride solforosa nell'aria, all'azione di microrganismi e di inquinanti, ossidazione e dalla presenza di pellicola di acqua sulla superficie del materiale.

- 3. DILAVAMENTO** che si manifesta per la mancanza degli elementi di protezione che evitano il ruscellamento dell'acqua, per l'esposizione agli agenti atmosferici e per la presenza di acque a basso contenuto di carbonati.

- 4. ESFOLIAZIONE** dovuta all'esposizione agli agenti atmosferici e alla mancanza di manutenzione.
- 5. MACCHIA** causata dall'ossidazione di elementi metallici.

- 6. PERCOIAZIONE** dovuta alla rottura impianti, di pluviali e di grondate e all'acqua di stravento e di rimbalzo.
- 7. UMIDITA' DI INFILTRAZIONE**, per causa di un materiale altamente poroso ed elevata capillarità.

- 8. VEGETAZIONE INFESTANTE** che cresce per i fattori espositivi, climatici e per la mancanza di manutenzione.
- 9. MANCANZA DI PARTI IN LEGNO.**
