### ISTITUTO SCOLASTICO STATALE "G. MODUGNO"

**RILIEVI TERMOGRAFICI E TERMOFLUSSIMETRICI**

# ANALISI TERMOGRAFICA E TERMOFLUSSIMETRICA

VALUTAZIONE DELLE PRESTAZIONI ENERGETICHE DELL' ISTITUTO  
SCUOLASTICO STATALE "GIOVANNI MODUGNOI" SITO IN BARLETTA  
ALLA VIA OFANTO

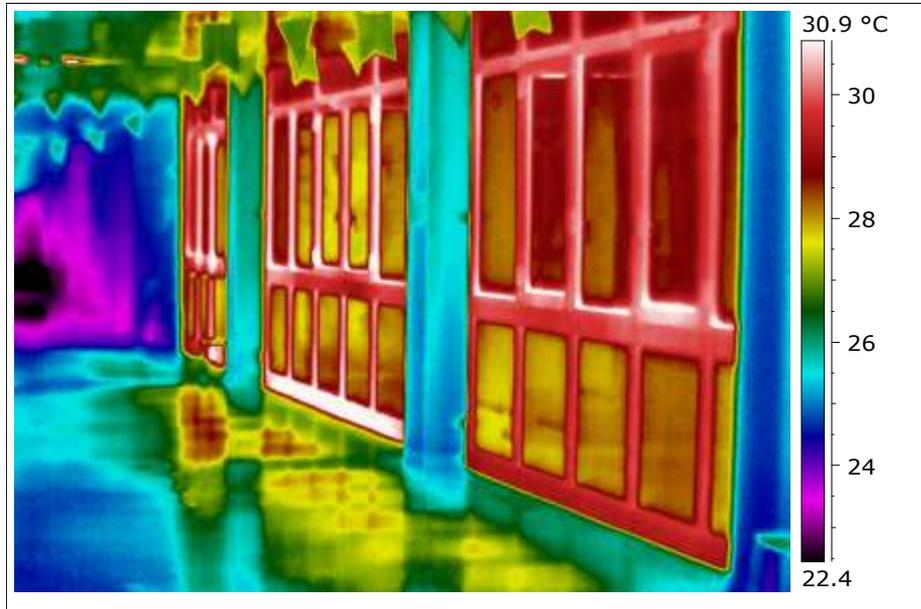
**IR 1**

L'immagine termica si caratterizza per l'infisso che appare a temperatura piuttosto elevata. Questo dato si allinea con le temperature esterne le quali tendono con ciclicità stagionale a non isolare gli ambienti interni della fabbrica, in questo caso il grande corridoio che mette in comunicazione le aule a piano terra.

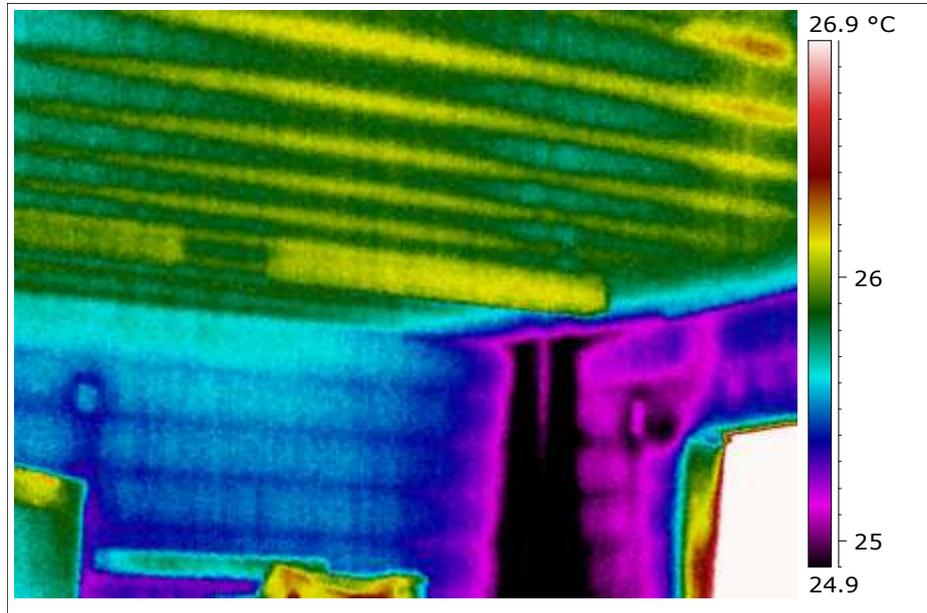
**IR 2**

Il termogramma mostra delle anomalie termiche che tendono a fare esaltare la diversa inerzia termica dei materiali che compongono la fabbrica. Difatti si possono ben distinguere l'orditura del solaio del lastrico solare e inoltre la tessitura del paramento murario. Infine il termogramma mette in evidenza la scarsa coibenza termica dell'infisso e la presenza di un ponte termico nell'angolo.

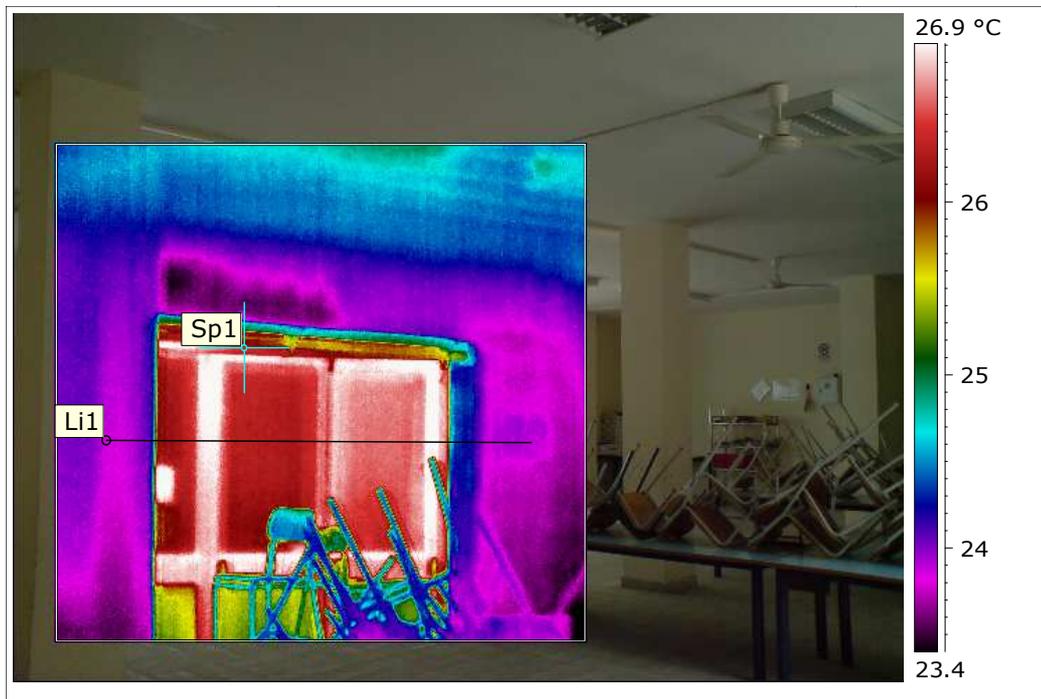
**IR 3 modalità picture in picture VIS 3**

Dal termogramma e dal relativo grafico 1 si denota come l'infisso tende ad offrire una resistenza termica molto bassa nei confronti della temperatura esterna. Quanto detto lascia presupporre ad effetti di deficit energetico in corrispondenza di tale zone e degli infissi in generale.

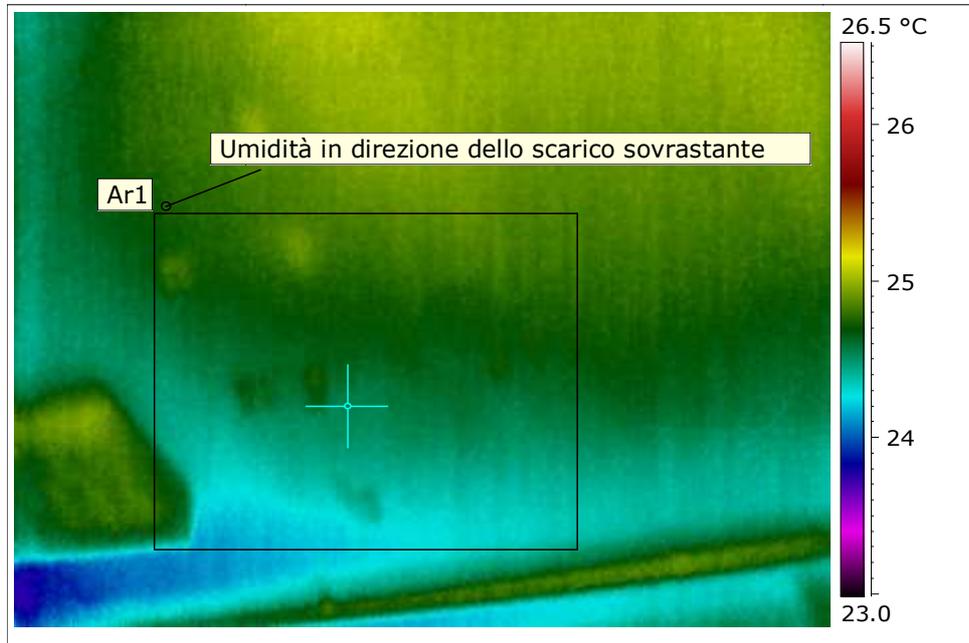
IR 4

L'immagine in falsi colori mostra anche se pur di lieve entità gli effetti di un vizio che caratterizza il lastrico solare che comprende il corridoio ove è posizionato l'ingresso dell'ufficio del dirigente. Tuttavia se lo stato imbibito dei materiali al momento dell'indagine risulta di lieve entità, la foto in luce diffusa denota un lieve decorticamento superficiale della finitura pittorica.

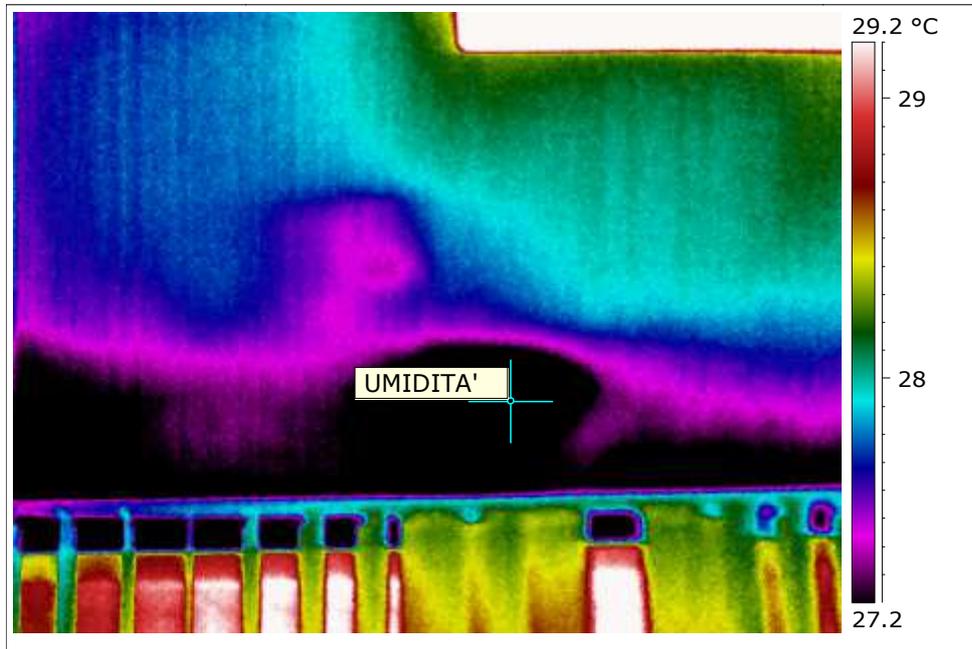
IR 5

Il termogramma si caratterizza per la presenza di una anomalia termica riscontrata in una aula predisposta al piano primo. Quanto detto trova conferma nella tipica alterazione cromatica che si verifica nelle zone affette da umidità

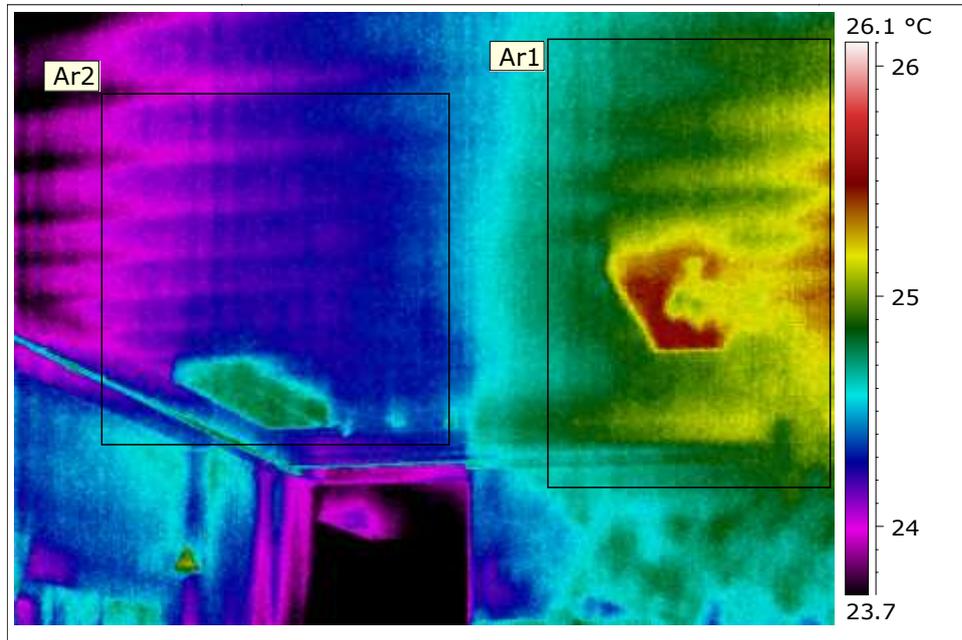
**IR 6**

L'immagine termica ci restituisce uno scenario in cui il lastrico solare date le grandezze termodinamiche in gioco, risulta essere poco efficace alla gestione delle temperature esterne e/o interne, difatti il rettangolo AR 1 risulta mediamente più caldo rispetto ad AR 2 in quanto la zona del primo rettangolo, risulta a diretto contatto con l'irraggiamento solare senza che nessuna sovrastruttura come in AR 2.

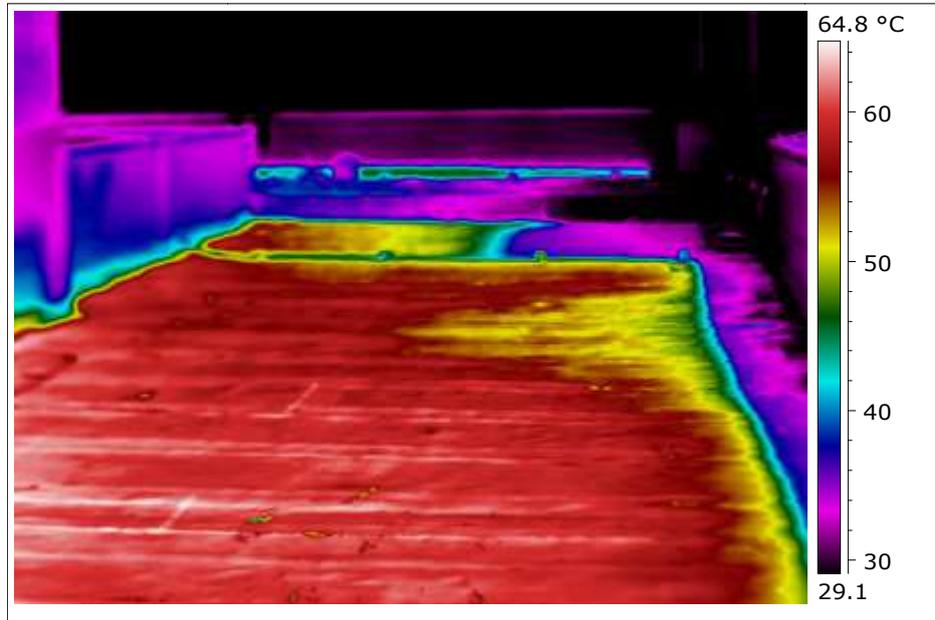
IR 1

Il termogramma grazie alla pellette laterale che correla la scala cromatica alle temperature, ci restituisce uno scenario termico dominato dalle alte temperature. Questo aspetto tende a far percepire un'azione di efficienza energetica rivolta anche verso le alte temperature che tendono ad essere raggiunte nei mesi più caldi.

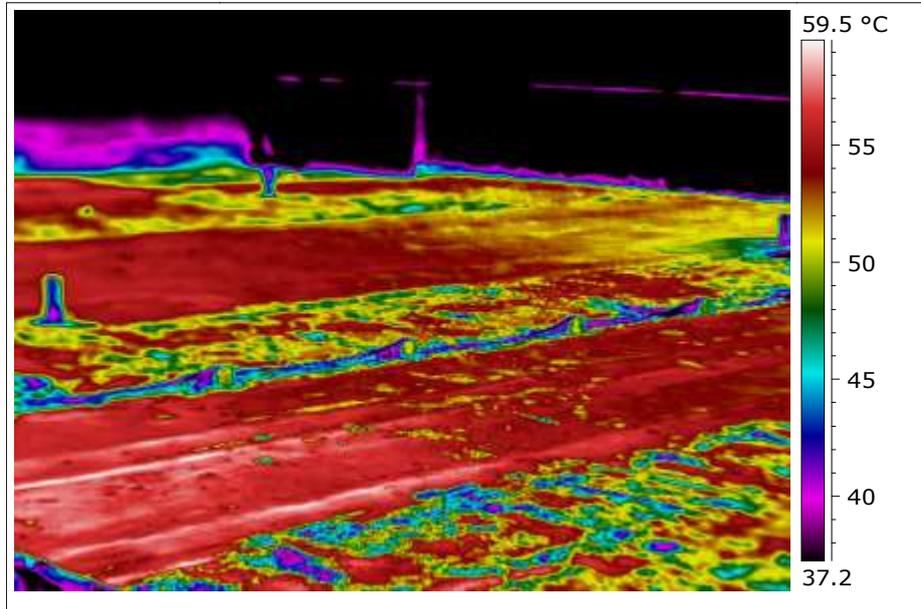
**IR 2**

Il reperto termico mette in luce la presenza di una piastra radiante che tende a caricarsi sotto l'azione dell'irraggiamento solare. Questo aspetto a fronte delle tecnologie coeve all'anno di fabbrica dell'ex mattatoio, tende a far ben comprendere la necessità di realizzare un sistema che esalti al max. lo smorzamento termico.

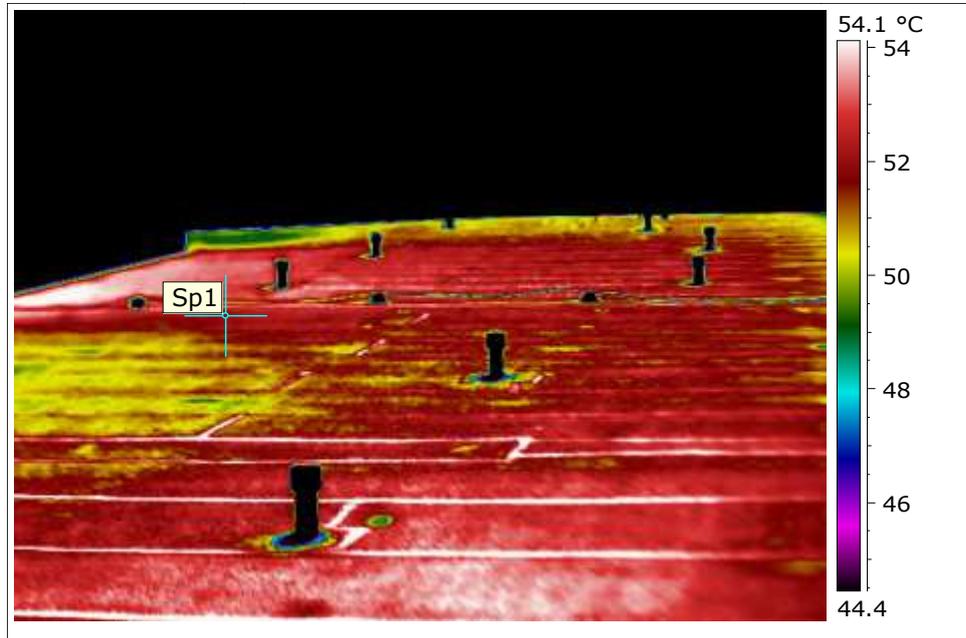
**IR 3**

Il termogramma si allinea con i risultati precedenti facendo pertanto rinvenire una situazione termica di emergenza di benessere ambientale interno che andrebbe corretta con un congruo sistema di isolamento.

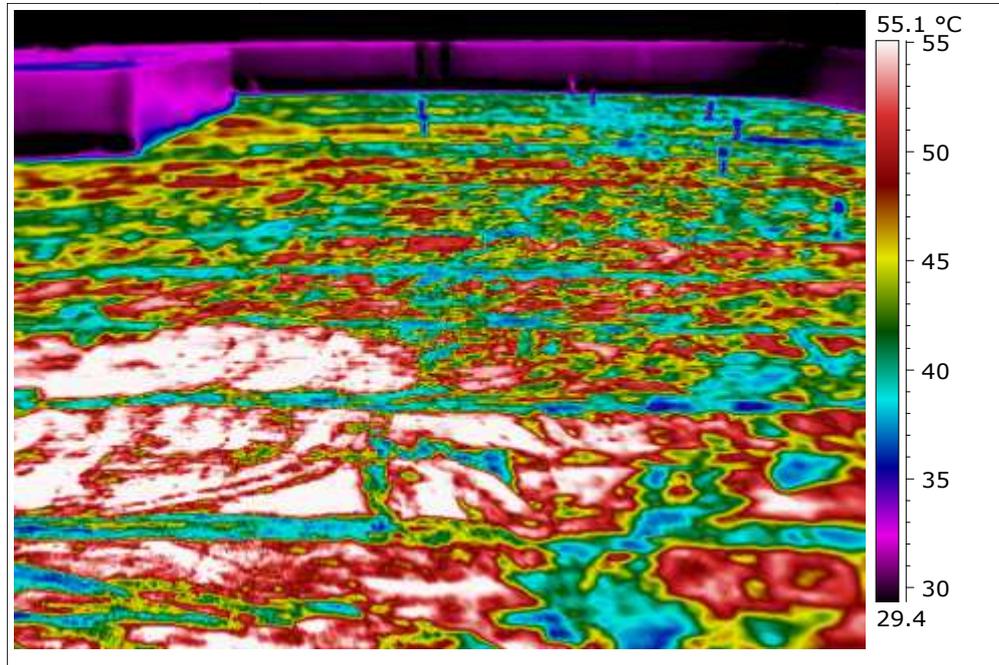
**IR 4**

L'immagine termica si presenta con anomalie che tendono a svilupparsi con origine puntuale e a macchia di leopardo quanto detto tende a sollevare problematiche sia di natura energetica sia a porre l'accento su eventuali camere d'aria presenti tra il massetto e la guaina termosaldata.

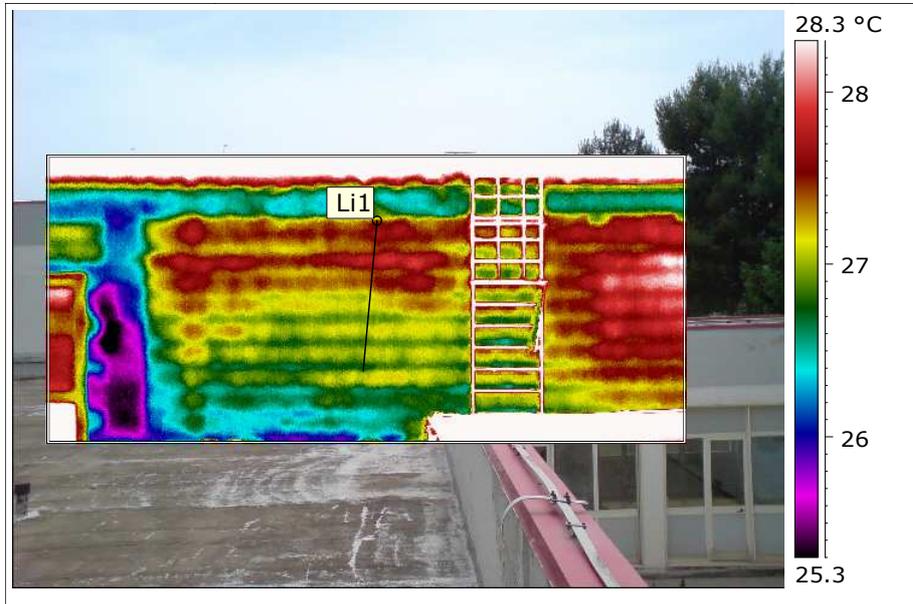
**IR 8**

I dati presenti nel termogramma si allineano con quelli contenuti nel precedente reperto termico. Difatti anche qui è possibile identificare una eterogeneità di grandezze termodinamiche che determinano la presenza di anomalie termica di rilevanza diagnostica che andrebbero omogeneizzate con un intervento di efficienza energetica.

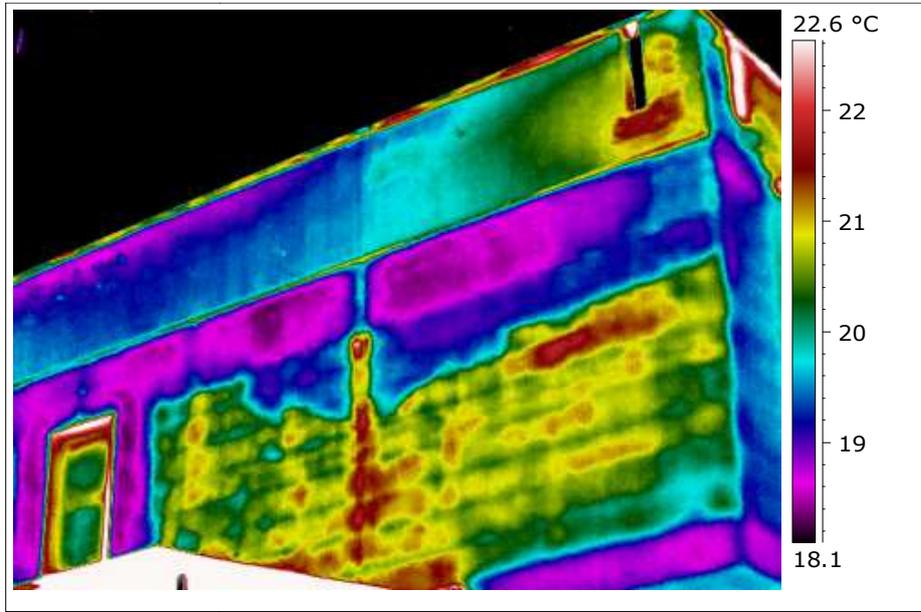
IR 1

Il termogramma si caratterizza per segnali termici di rilevanza diagnostica riferiti al telaio portante e alla muratura di tompagno. Tali elementi sono caratterizzati da effetti termici disomogenei.

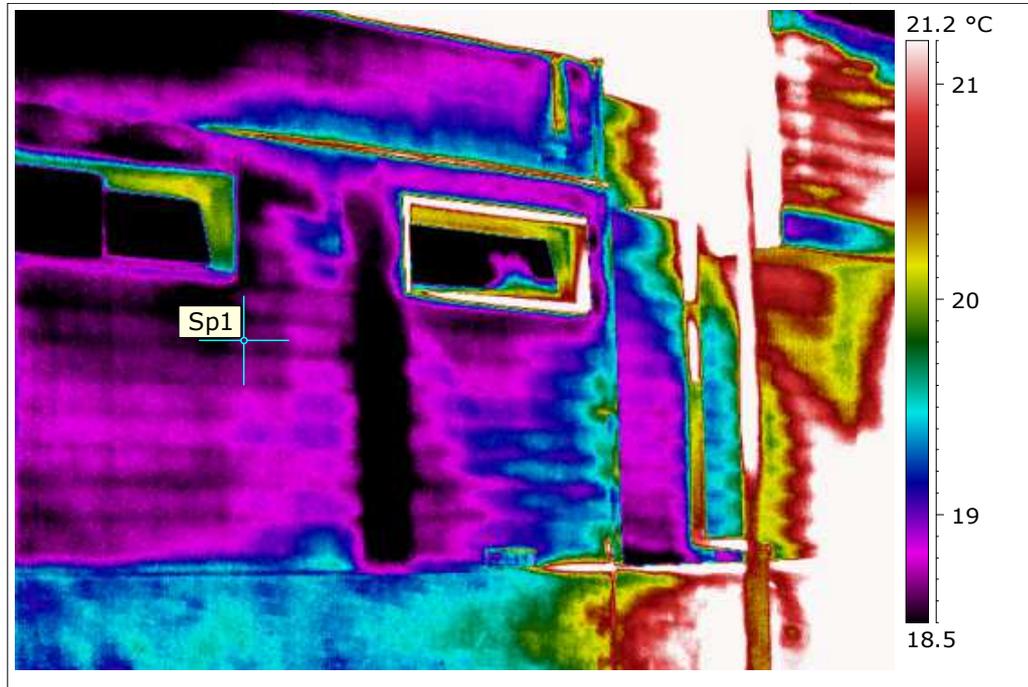
IR 2

La mappa in falsi colori si caratterizza per i segnali termici riferiti sia al telaio portante sia alla muratura di compagno. Aspetto determinante del termogramma è l'effetto dell'ombreggiamento solare determinato dalle specie arboree che tende ad alterare il comportamento termico della muratura e degli elementi in c.a.

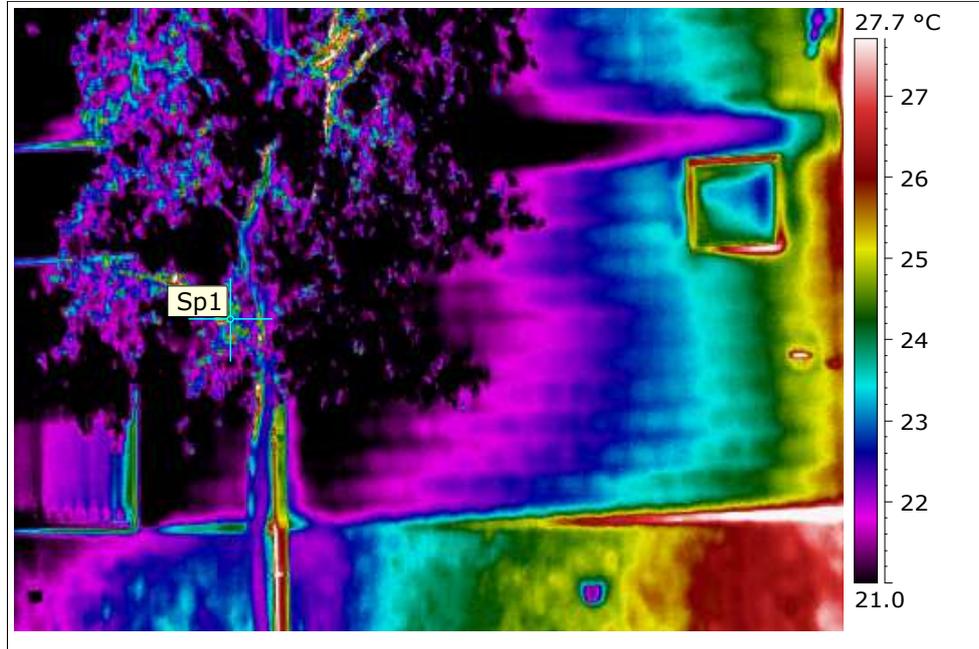
IR 3

La mappa in falsi colori tende a riflettere dei segnali termici in funzione dell'esposizione solare, tuttavia si può apprezzare il diverso comportamento tra il telaio portante, la malta di allettamento e dei conci murari che costituiscono il tompagno

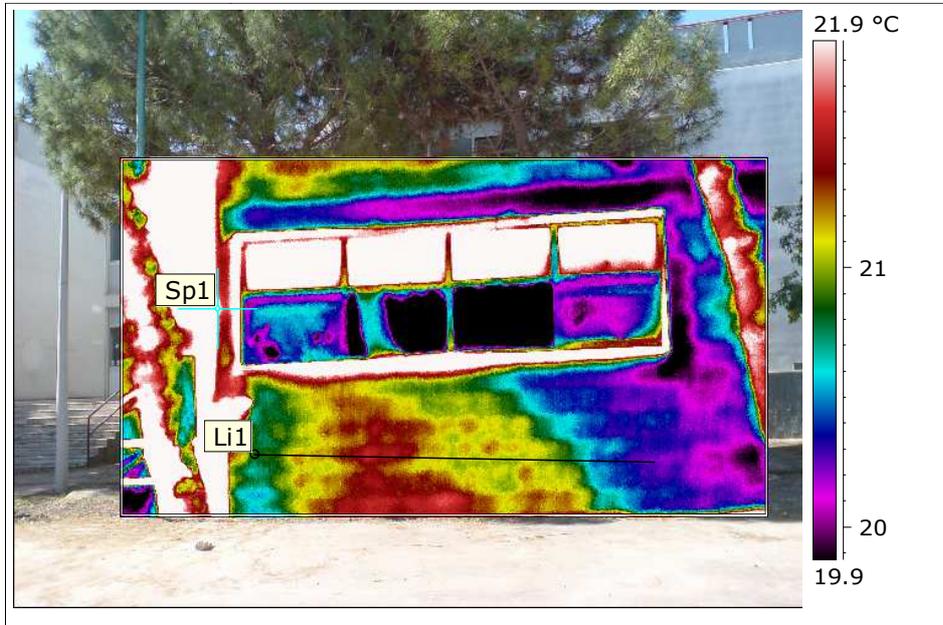
IR 4 modalità picture in picture con VIS 4

Il termogramma è stato studiato grazie all’ausilio del profilo termico il quale si caratterizza per l’andamento a “dente di sega”, ovvero tende a restituire un grafico caratterizzato da diverse temperature che si realizzano sullo stesso paramento murario, inoltre effetti disperdenti si realizzano a ridosso dell’infisso.

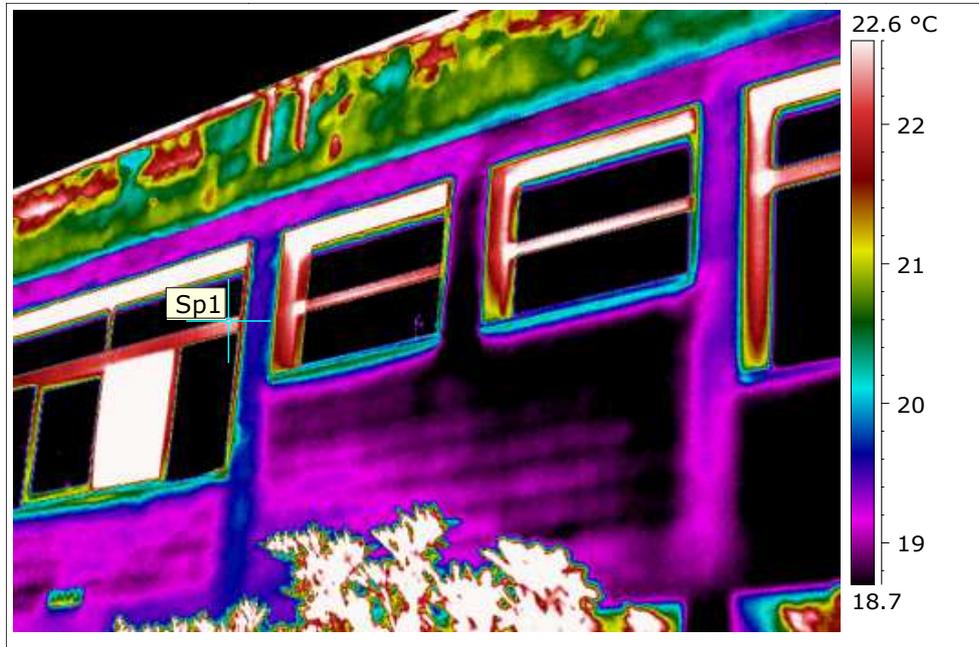
IR 2

Le immagini termiche prendono in considerazione la porzione prospettica aggettante su via Ofanto. I segnali termici tendono a riflettere come le diverse grandezze termodinamiche mettono a nudo sia il comportamento termico del telaio portante, sia del tompagno stesso.

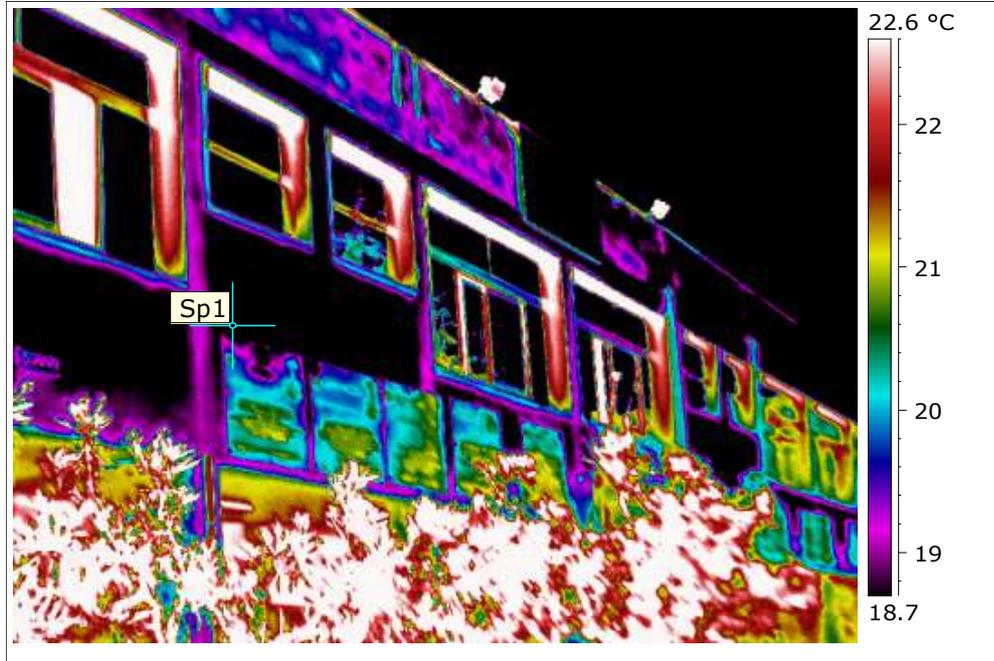
IR 3

I segnali termici mostrano l'effetto delle diverse conducibilità termiche tra la malta di allettamento, del telaio portante e dei diversi conci che determinano la tessitura del tomagno. Quanto detto denota una situazione di emergenza dal punto di vista dell'efficiamento energetico.

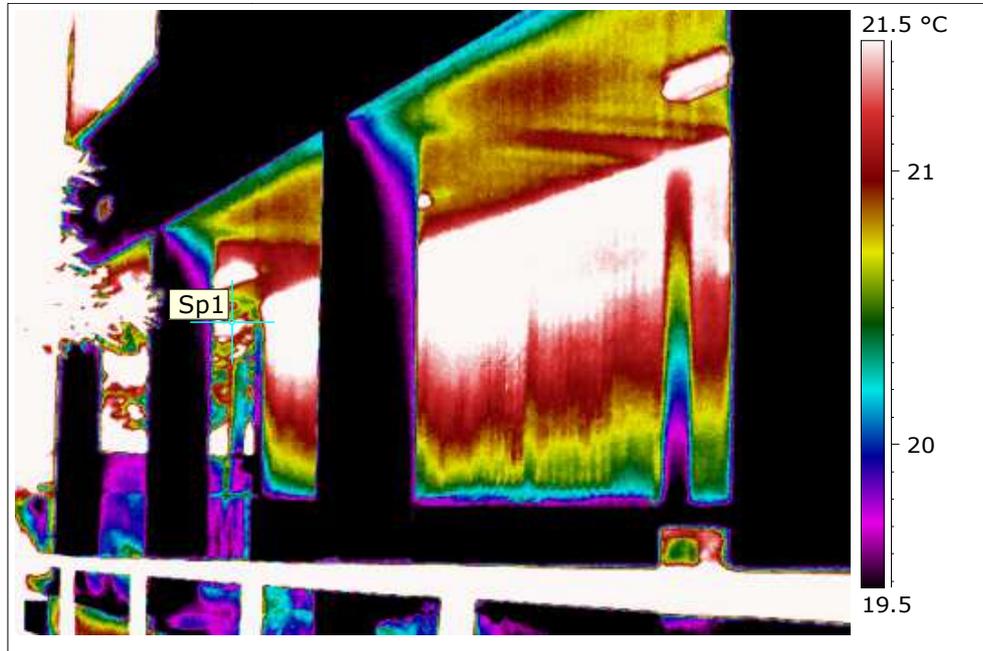
IR 4

Il termogramma mostra le azioni disperdenti che vengono compiute in prossimità della facciata continua in cui si registrano temperature molto elevate.

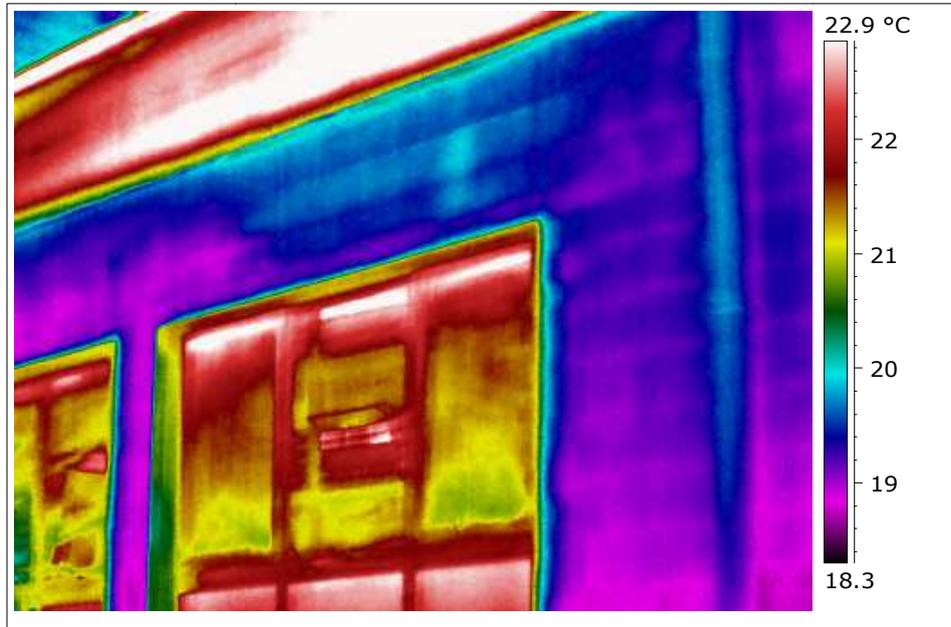
IR 1

L'immagine termica mostra delle anomalie termiche riferite al telaio della finestra e alla muratura diOMPAGNO. I segnali termici in corrispondenza della vetrata mettono l'accento su effetti disperdenti che avvengono in corrispondenza dell'infisso.

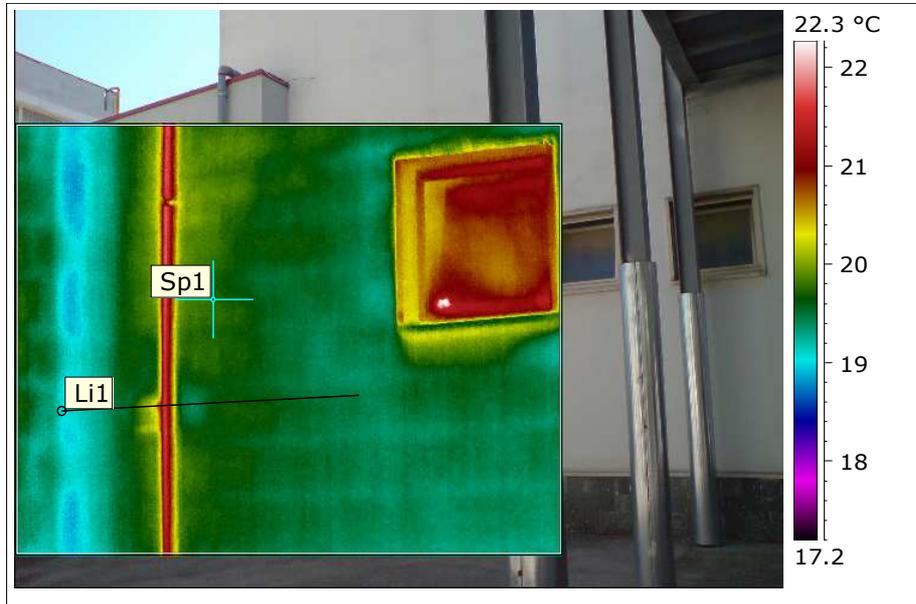
IR 2 modalità picture in picture con VIS 2

IL grafico ottenuto evidenzia come il pilastro presente come una anomalia più fredda tende a essere ad una temperatura inferiore rispetto alla restante muratura.

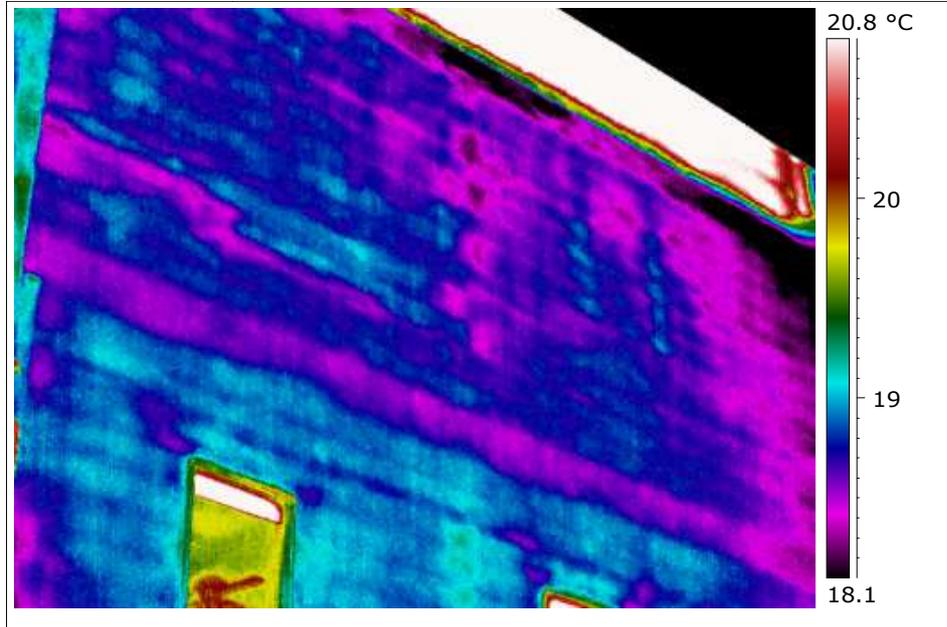
IR 5

La diversa inerzia termica dei materiali evidenzia sia il telaio portante il quale è ad una temperatura più fredda rispetto ai restanti conci della muratura ripresa la quale tessitura viene chiaramente messa in luce nell'infrarosso termico.

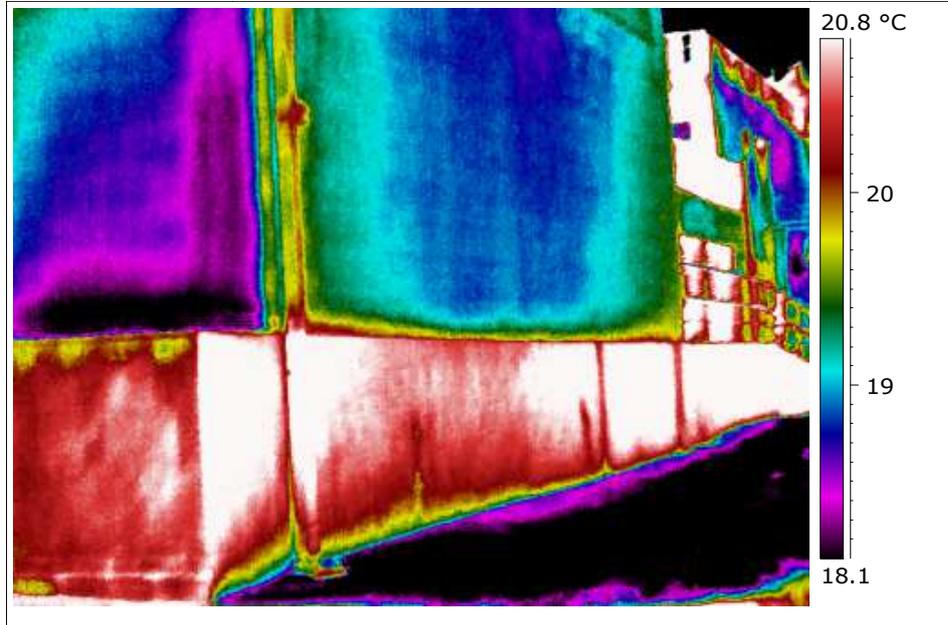
**IR 6**

Il termogramma evidenzia in maniera panoramica quanto detto in precedenza ovvero come le diverse grandezze termodinamiche tra gli elementi in murature e del sottopavimento stesso costituiscono una situazione di emergenza energetica che deve essere corretta.

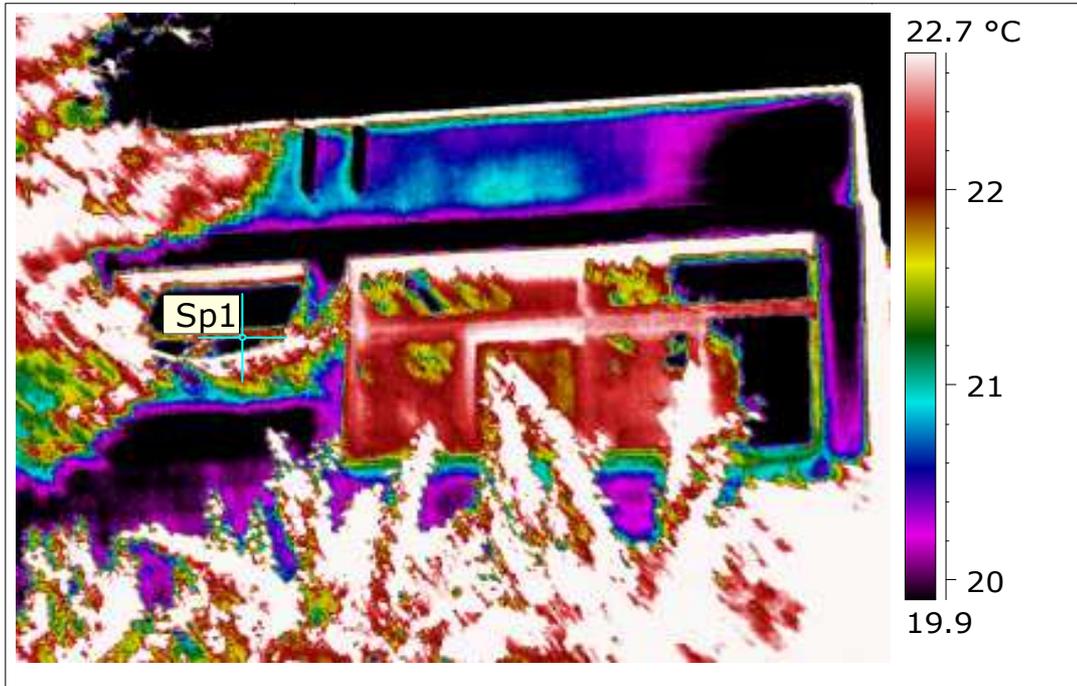
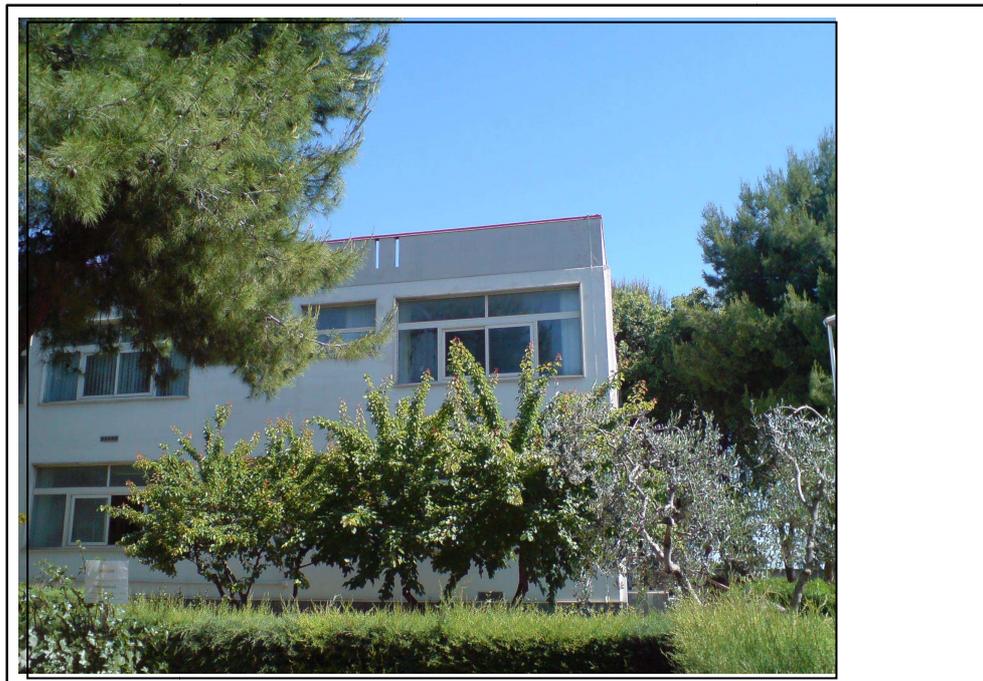
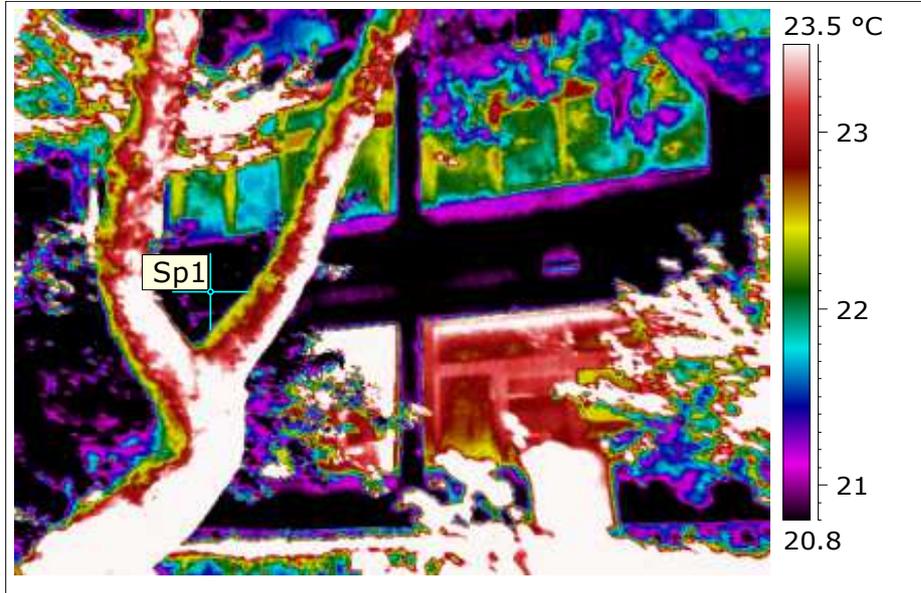
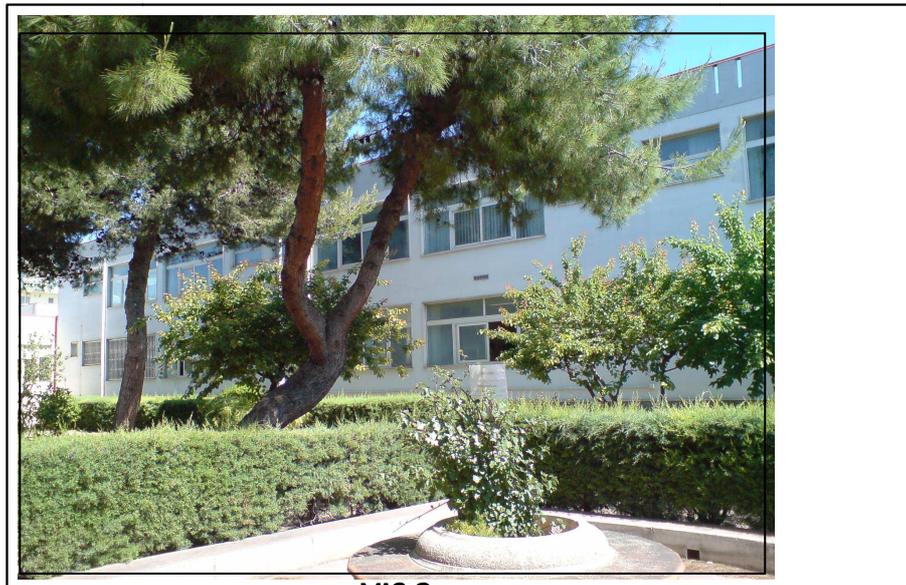
### DESCRIZIONE IR 1- IR2

I termogrammi si riferiscono alla porzione denominata cortile interno. I segnali termici evidenziano gli effetti delle diverse grandezze termodinamiche tra gli elementi in murature e del tompagno stesso costituiscono una situazione di emergenza energetica che deve essere corretta.

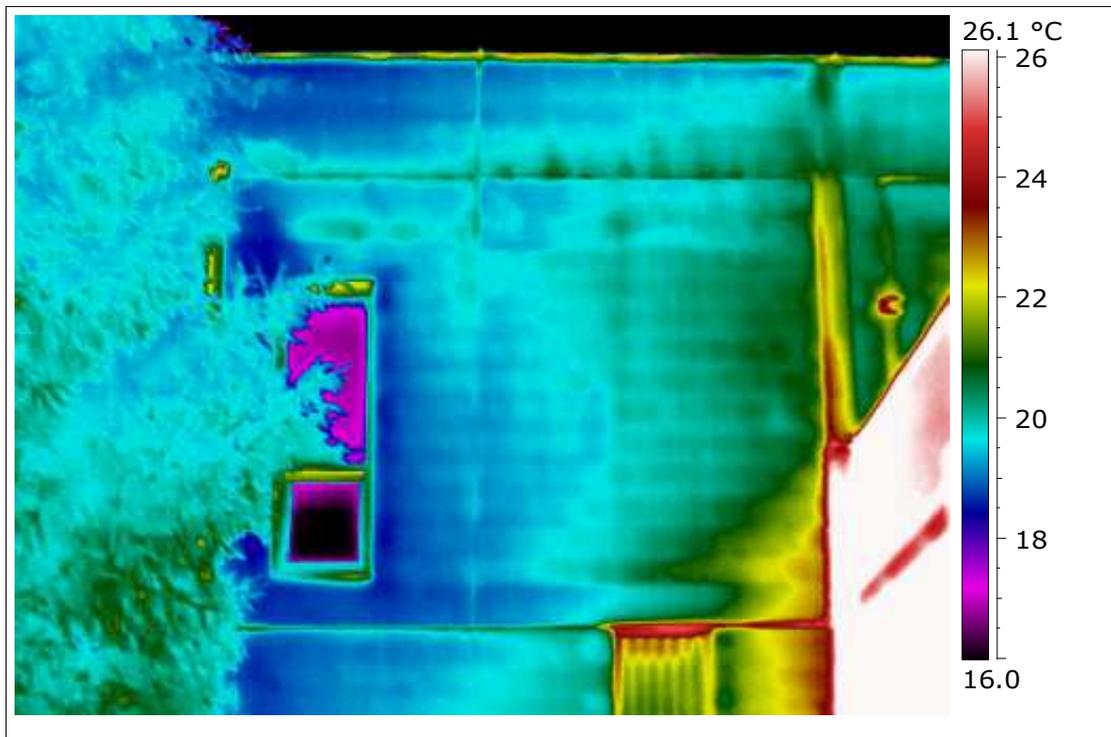
IR 5

I termogrammi evidenziano in quanto detto in precedenza ovvero come le diverse grandezze termodinamiche tra gli elementi in murature e del tompagno stesso costituiscono una situazione di emergenza energetica che deve essere corretta. Inoltre di rilevanza diagnostica ai fini dell'efficiamento energetico risultano essere i dati che provengono dal sistema finestra.

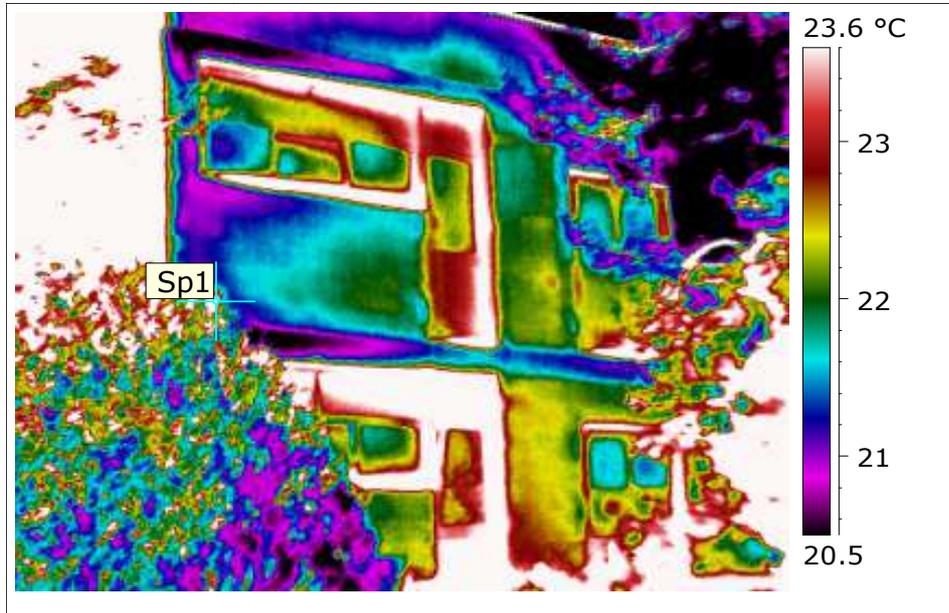
IR 7

La diversa inerzia termica dei materiali evidenzia sia il telaio portante il quale è ad una temperatura più fredda rispetto ai restanti conci della muratura, la quale tessitura viene chiaramente messa in luce nell'infrarosso termico. Infine dato che va contro la tenuta energetica è rappresentato dal valore della temperatura a ridosso dell'infisso.

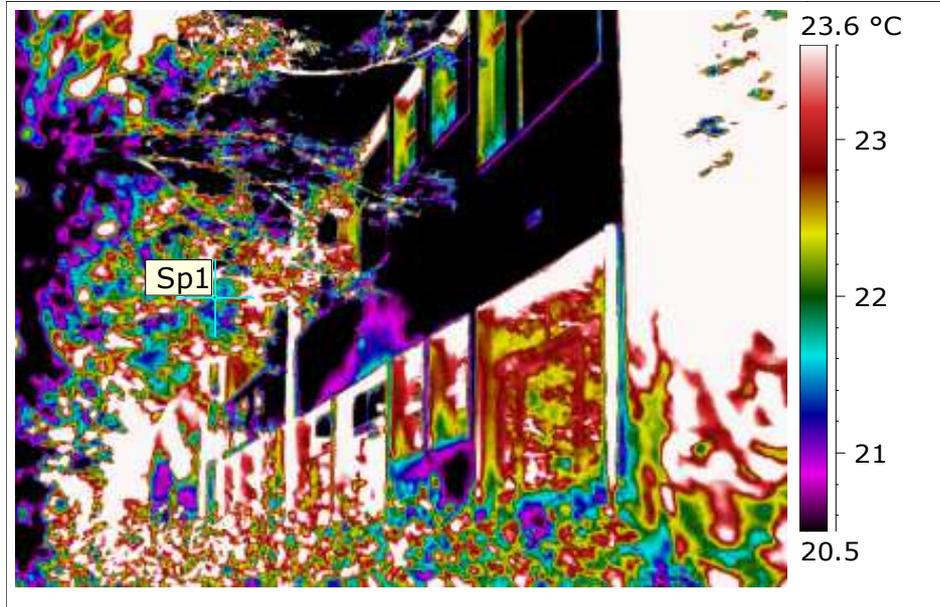
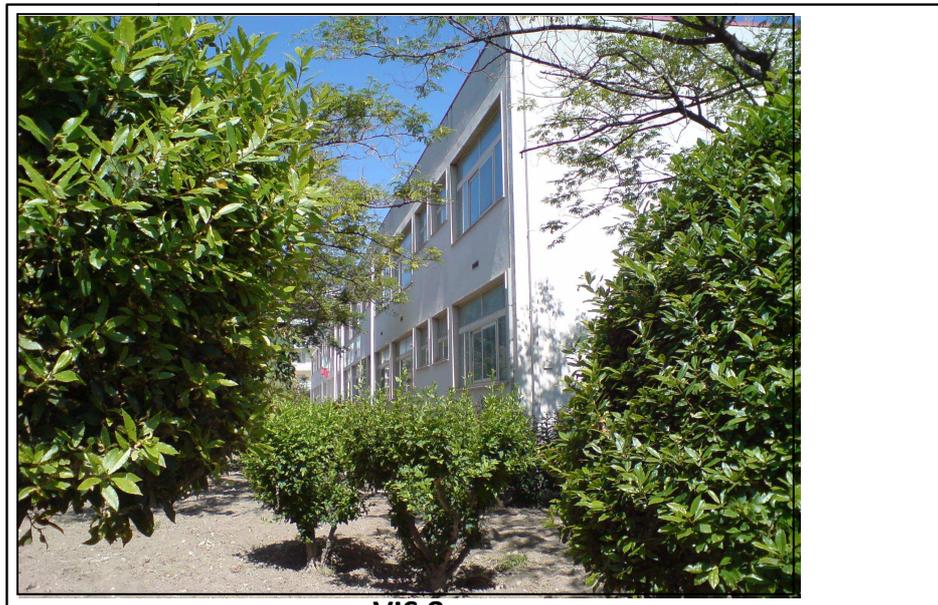
### DESCRIZIONE IR 8

Il termogramma offre una visione panoramica di uno dei prospetti aggettanti sul cortile interno. Dallo scenario termico si rileva una situazione di emergenza riferito al sistema infisso.

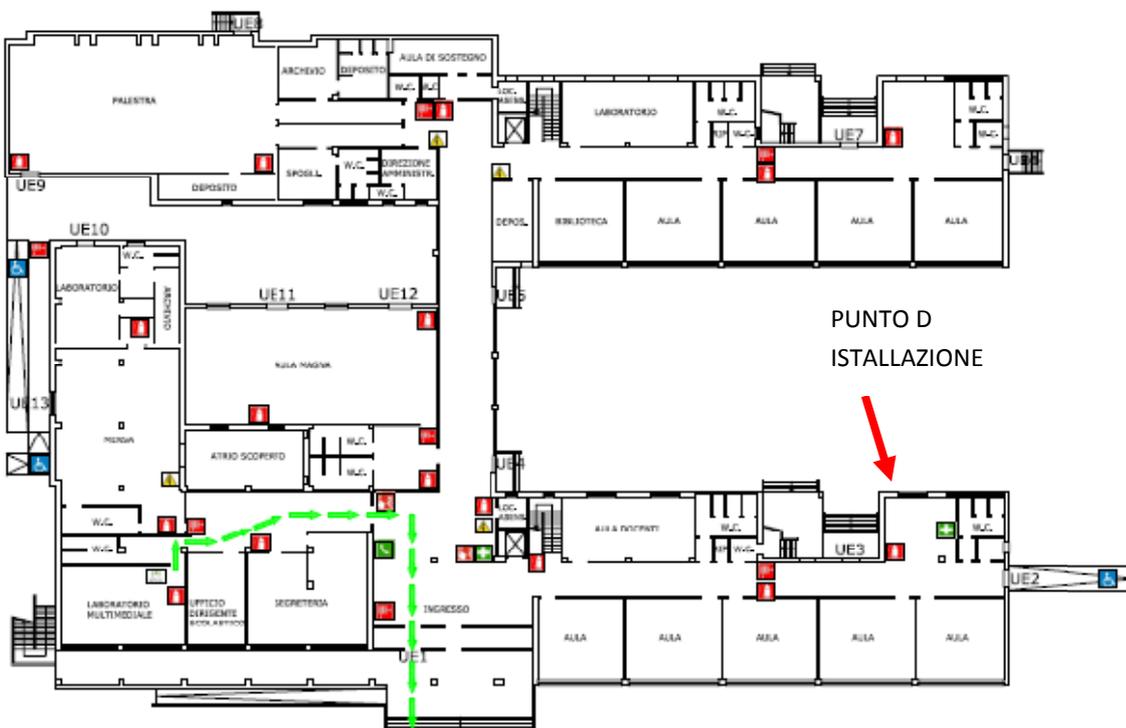
**Img. 1** Piano rialzato. Punto di installazione (freccia rossa) della strumentazione termoflussimetrica.

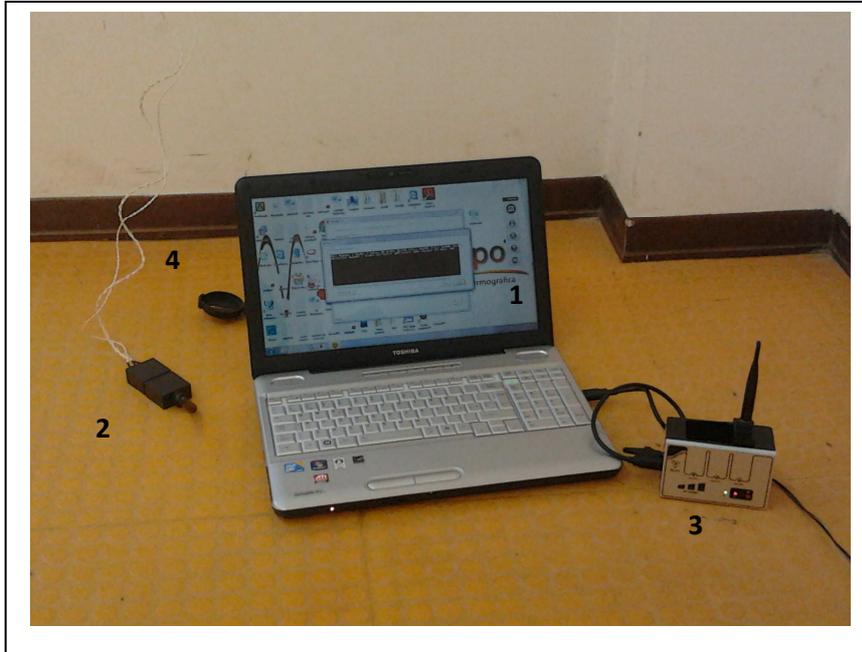
IMG. 1a

1. PC controllo registrazione
2. Antenna nodi di misura
3. Data logger
4. Bussola
5. Nodo di misura
6. Piastra di flusso e nodo di misura

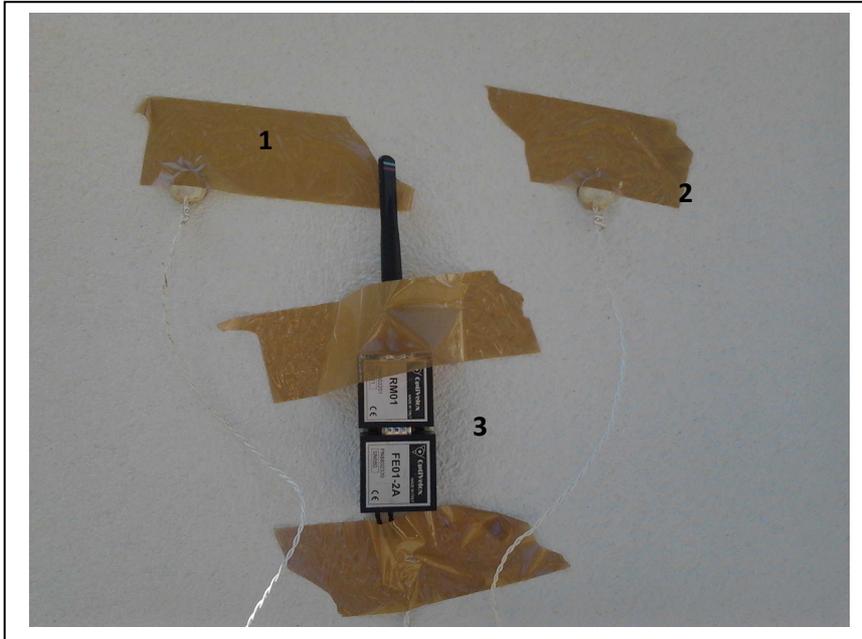
IMG. 1b

1. Data logger
2. Piastra del flusso termico e nodo di misura
3. Nodo di misura
4. Unità controllo registrazione
5. Antenna radio modem
