### ISTITUTO SCOLASTICO STATALE "G. MODUGNO"

**RILIEVI TERMOGRAFICI E TERMOFLUSSIMETRICI**

# ANALISI TERMOGRAFICA E TERMOFLUSSIMETRICA

VALUTAZIONE DELLE PRESTAZIONI ENERGETICHE DELL' ISTITUTO  
SCUOLASTICO STATALE "GIOVANNI MODUGNOI" SITO IN BARLETTA  
ALLA VIA OFANTO

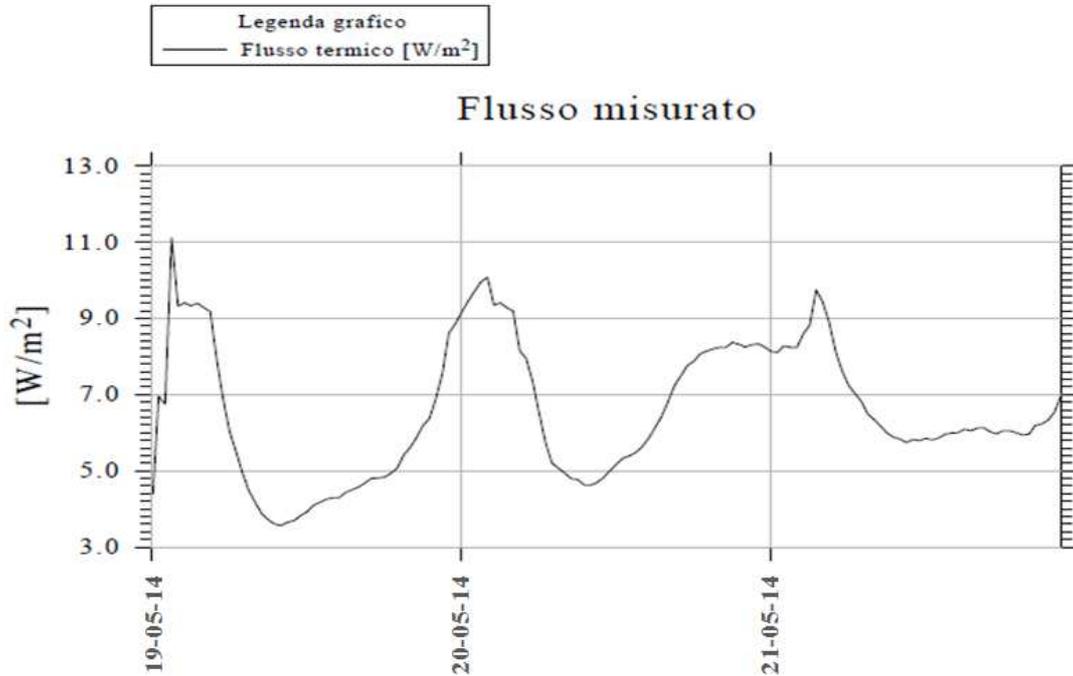
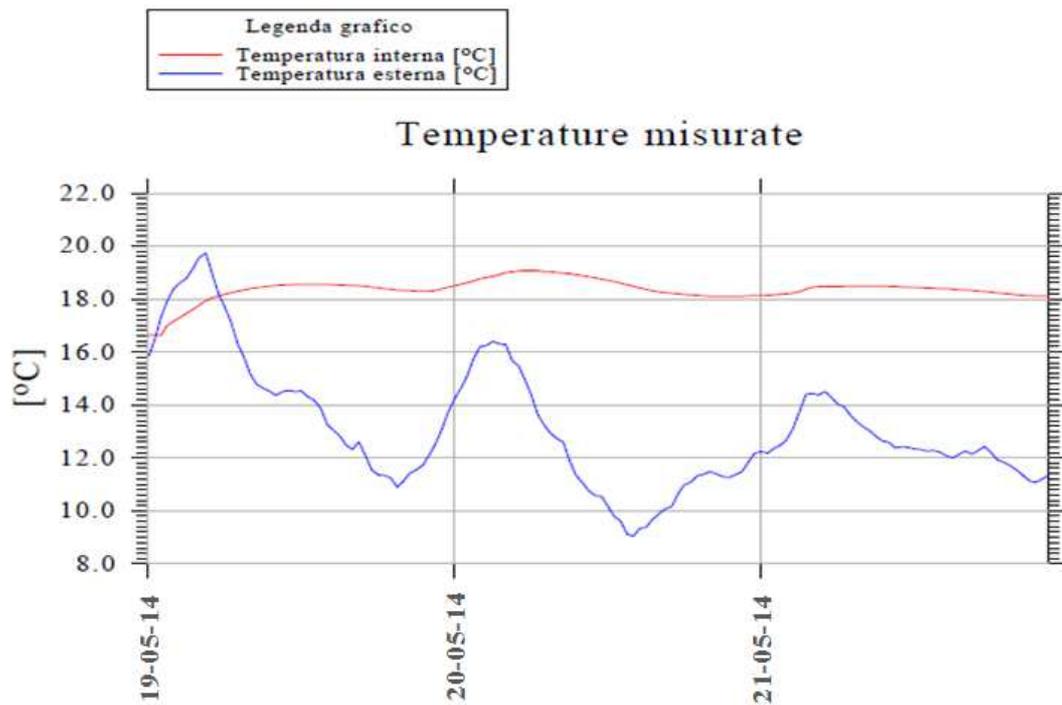
**Trasmittanza calcolata (finale): 1.041 ± 10% [W/m<sup>2</sup>K]**

Legenda grafico  
Trasmittanza [ $\text{W}/\text{m}^2\text{K}$ ]

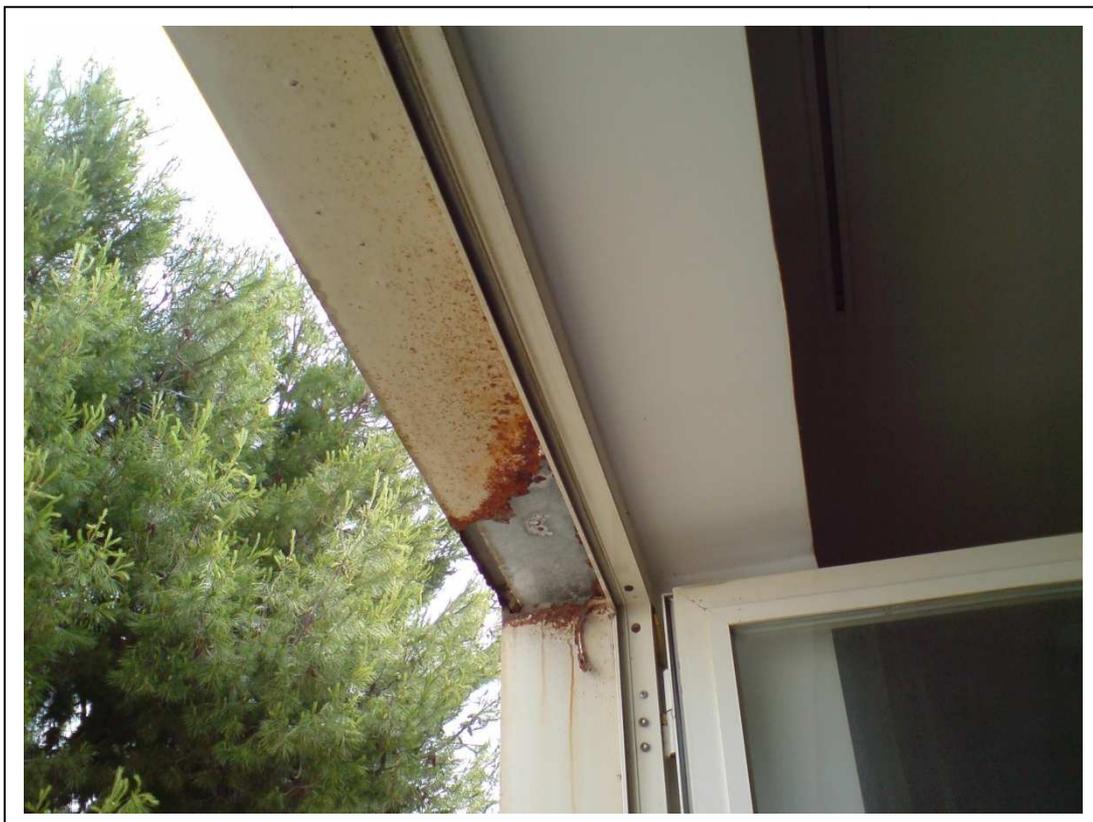
- Ponti termici che si collocano a livello degli elementi verticali in c.a. del telaio portante, del solaio e della parte sommitale della fabbrica che vede fuoriuscire il solaio di copertura dalla linea prospettica a costituire una piccola mensola. Tali elementi tendono ad apportare contributi significativi ai fenomeni di dispersione termica.
- La presenza di vizi correlati all' infiltrazione di acqua in alcune aule da parte del sistema coibente costituito in guaina bituminosa termosaldata, inoltre si evidenziano zone di infiltrazione sulla maggior parte degli infissi difatti su alcuni di essi si riscontano gli effetti della reazione redox che insiste sugli architravi come da immagine sotto riportata.
