Progetto di restauro e consolidamento del
Convento di Sant'Antonio in Barletta (BT)
per destinazione a Museo Diocesano - Sede di Barletta

Rilievo architettonico - Sezione A-A'

Tavola N. RI 04

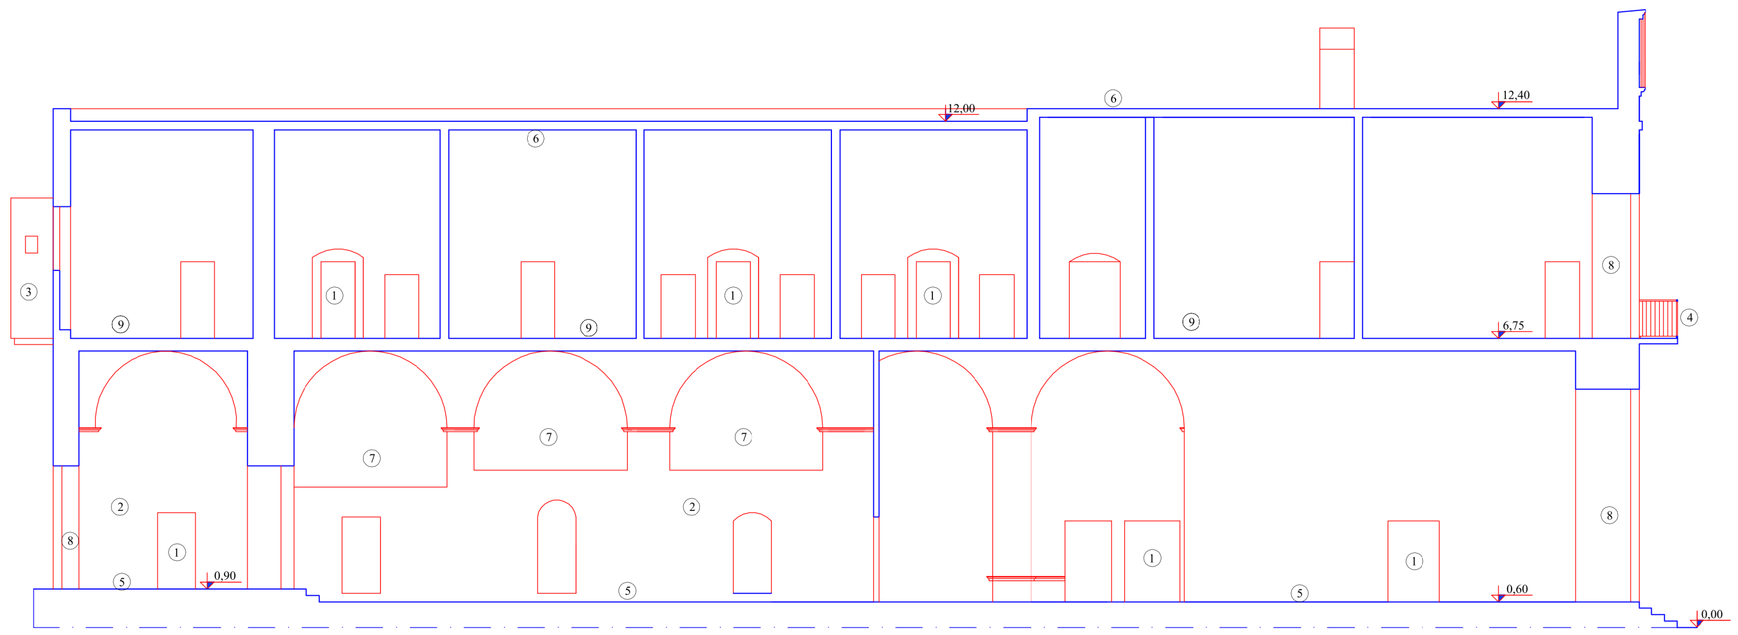
SEZIONE A - A'

1. Assensa di infisso.
2. Assensa di intonaco causata da soluzioni di continuità conseguenti alla presenza di fessurazioni e/o lesioni strutturali e da avanzato degrado.
3. Presenza di superfetazione.
4. Parti in metallo in fase di lento degrado.
5. Pavimento in chianche in alcune parti da integrare.

6. Solaio di copertura con struttura in putrelle in fase di avanzato degrado.
7. Aperture tompagnate
8. Porte e portoni con rilevante mancanza di manutenzione.
9. Pavimenti decoesi o assenti nonchè di scarsa qualità in tutti gli ambienti.
