**PROGETTO ESECUTIVO - LAVORI DI DIFESA
DALL'EROSIONE DEL LITORALE DI PONENTE**

PIANO di MANUTENZIONE dell'OPERA

Data	Nome file	Scala stampa	Scala	Tavola n.
GIU. 2015	R14_Piano di manutenzione_01	-	-	R.14

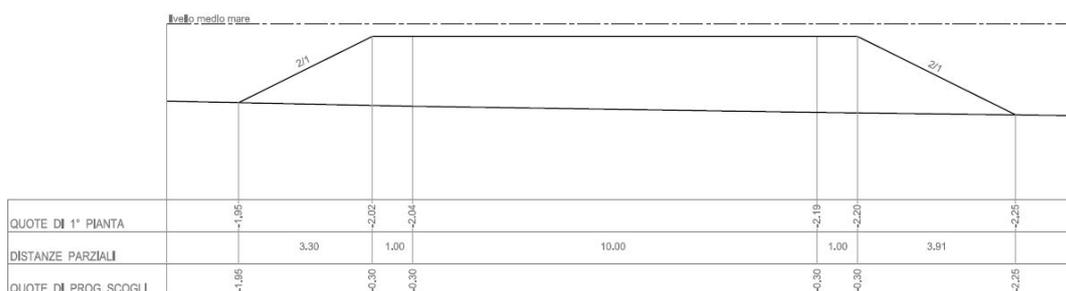
Sezione tipo barriera soffolta

La rappresentazione grafica delle sezioni di progetto sono meglio identificate nelle tavole del progetto esecutivo e solo a titolo esemplificativo sono di seguito richiamate nelle sezioni tipo significative.

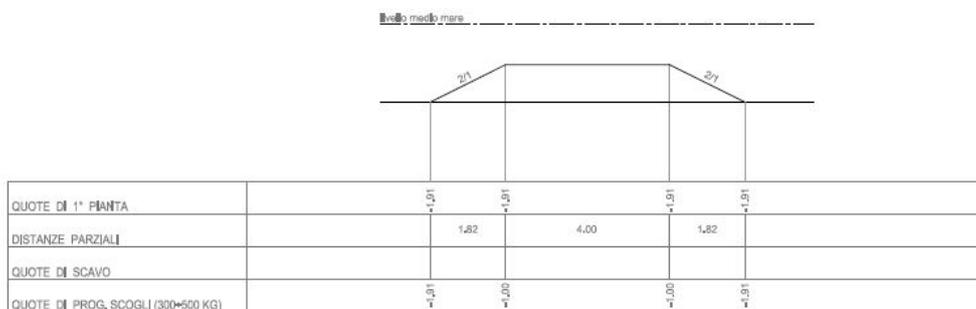
Sezione tipo pennello sommerso
