SETTORE LAVORI PUBBLICI E MANUTENZIONI

AGGIORNAMENTO ED AMPLIAMENTO DEL PIANO DI ELIMINAZIONE DELLE BARRIERE ARCHITETTONICHE (PEBA)

OGGETTO PUBBLICAZIONE DATI ESISTENTI SCHEDE DI PROGETTO AMBITO EDILIZIO	NUMERO ELAB 03	
DATA dicembre 2024	REVISIONE	SCALA

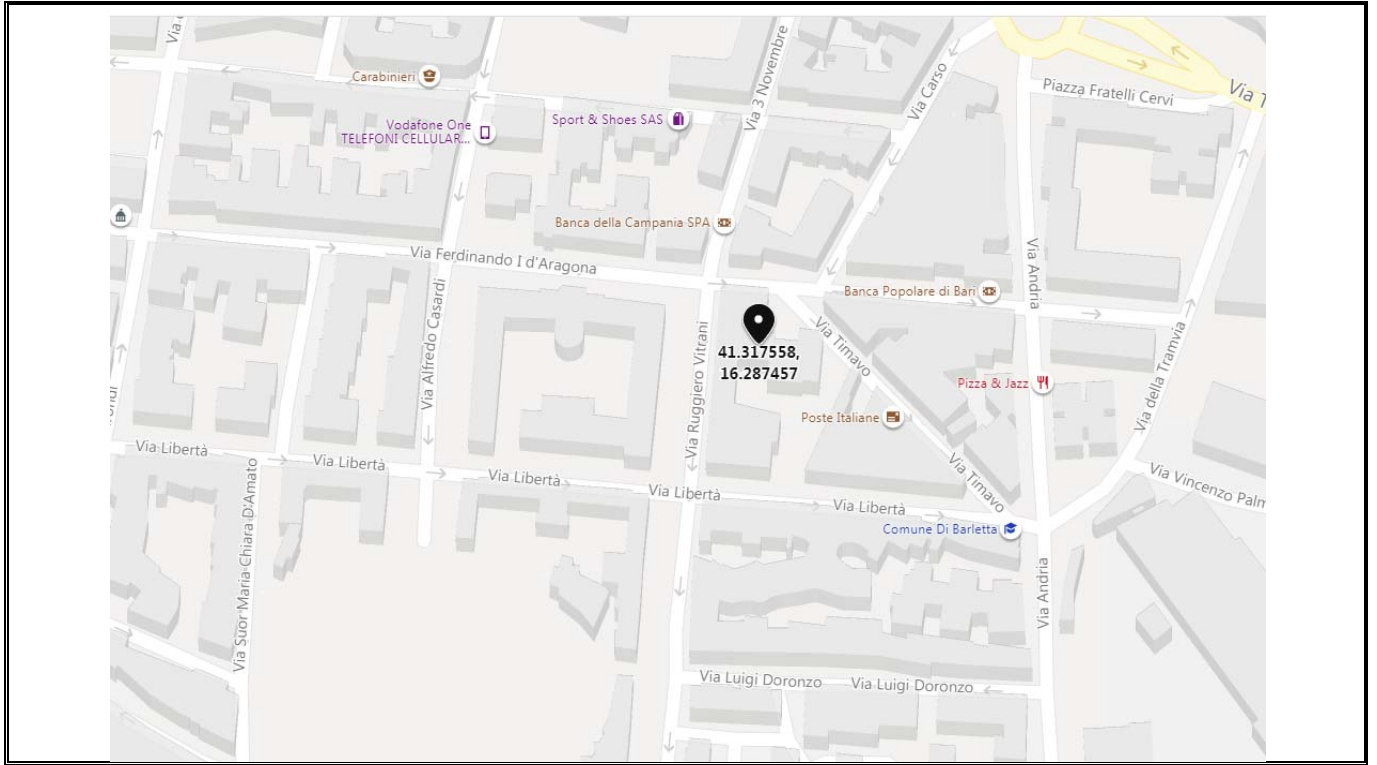
La scuola è dotata di più ingressi e pur essendo il civico via Vitrani n. 1 l'ingresso indicato come principale, in effetti non lo è in quanto l'accesso al plesso scolastico avviene dall'ingresso sito in via Timavo n. 2. La criticità importante rilevata è la presenza dei gradini nel percorso pedonale all'interno dell'edificio a piano rialzato.

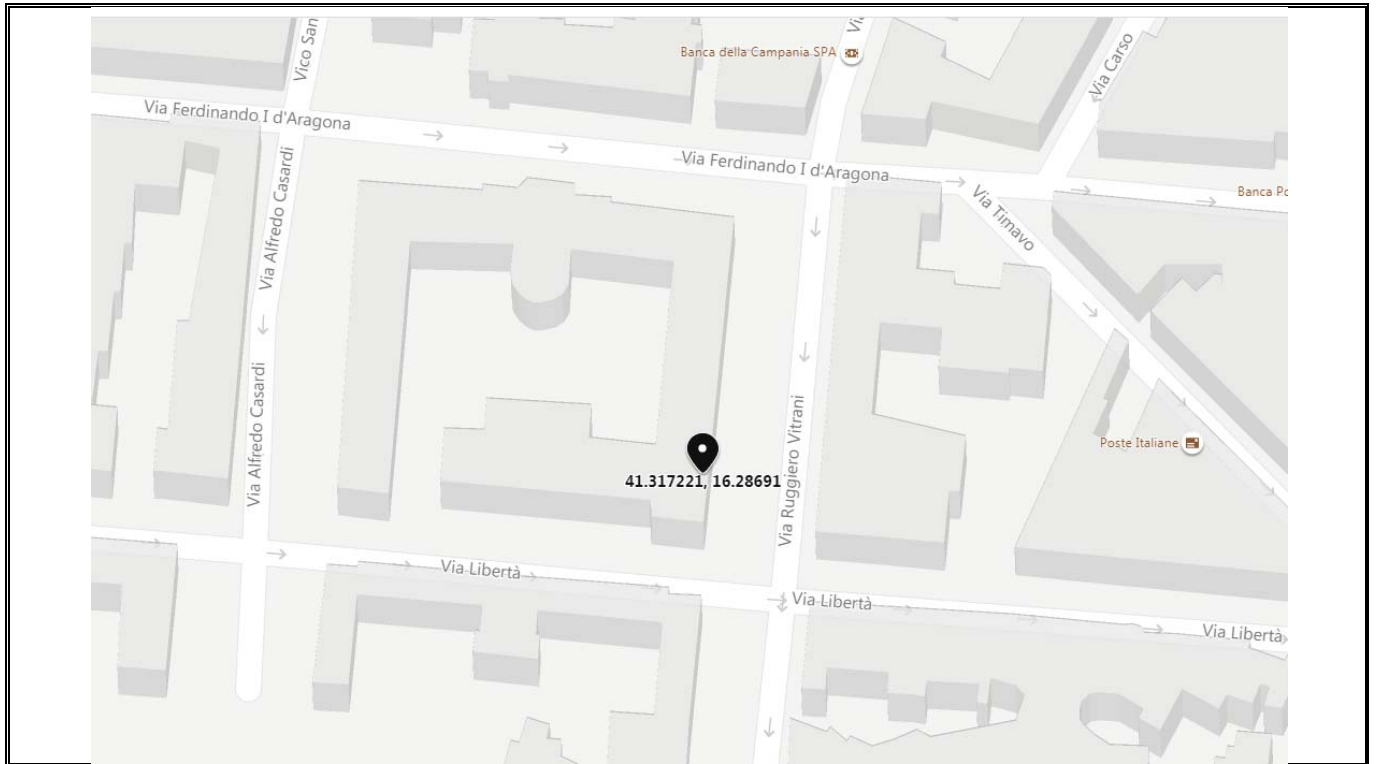
La scuola è dotata di un solo ingresso, al quale si accede attraverso la recinzione a ridosso degli scavi archeologici presenti in zona, presenta gravi criticità in quanto non è presente una rampa di accesso e tantomeno vi sono servizi igienici per disabili.

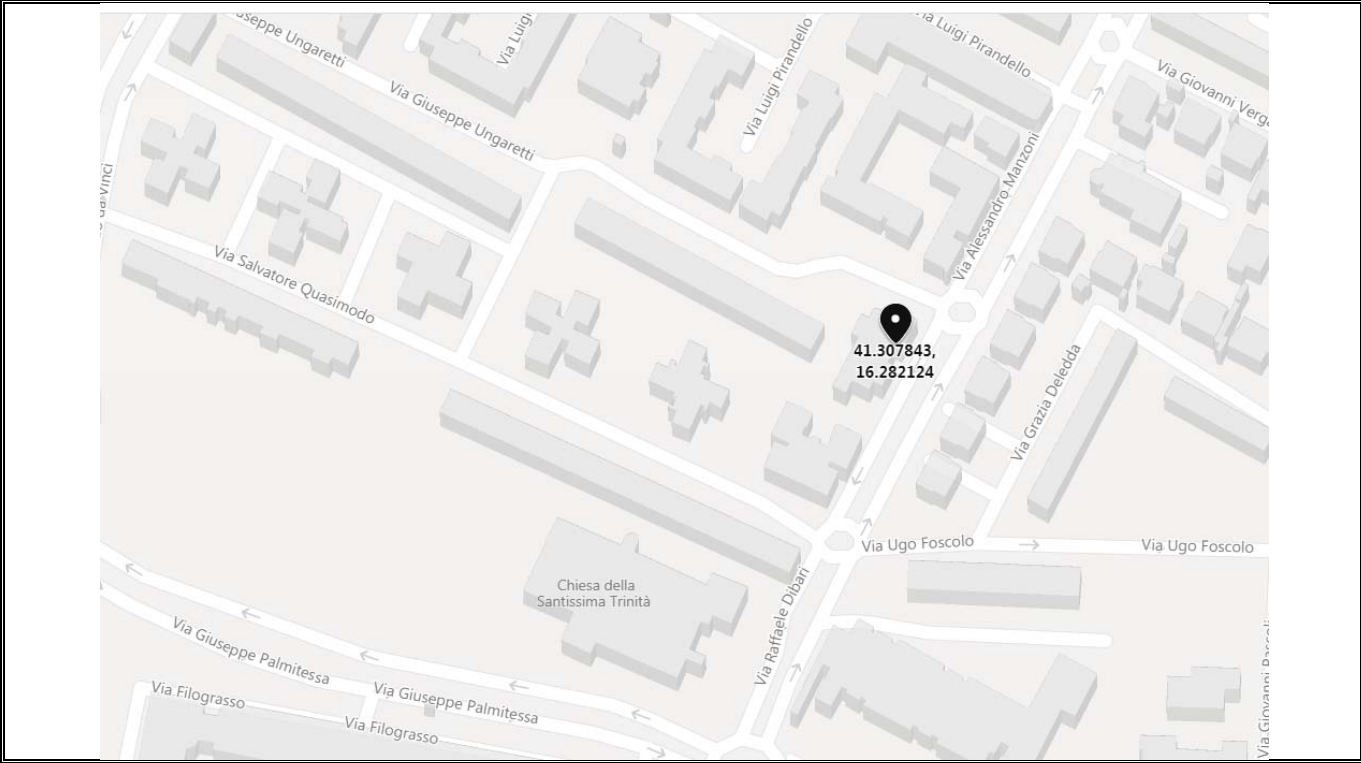
La scuola risulta essere inserita in una zona periferica in espansione a ridosso della nuova urbanizzazione della città. La criticità maggiore consiste nella totale assenza di servizi igienici per disabili

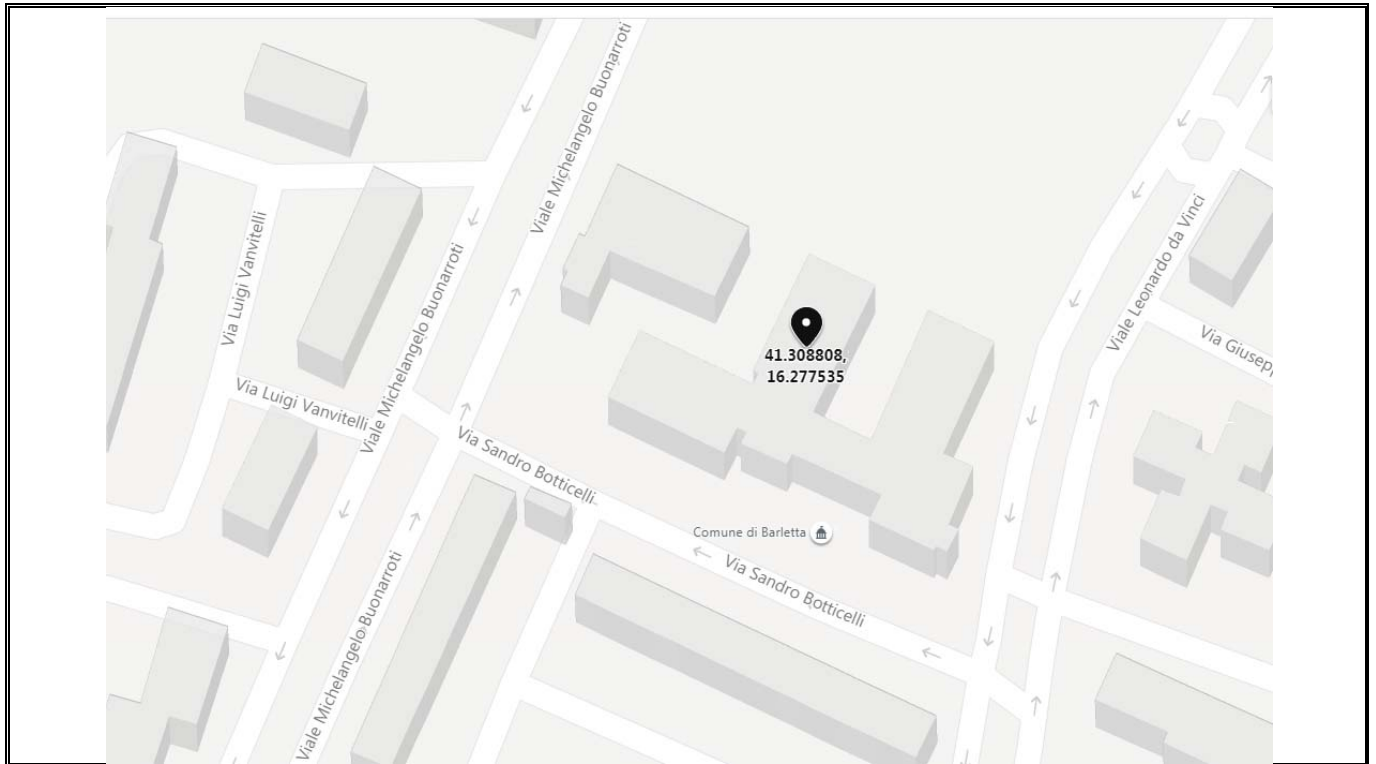
Il plesso scolastico è posizionato nella periferia sud e presenta criticità nell'assenza totale di servizi igienici per disabili e di parte della pavimentazione interna che risulta sconnessa e degradata

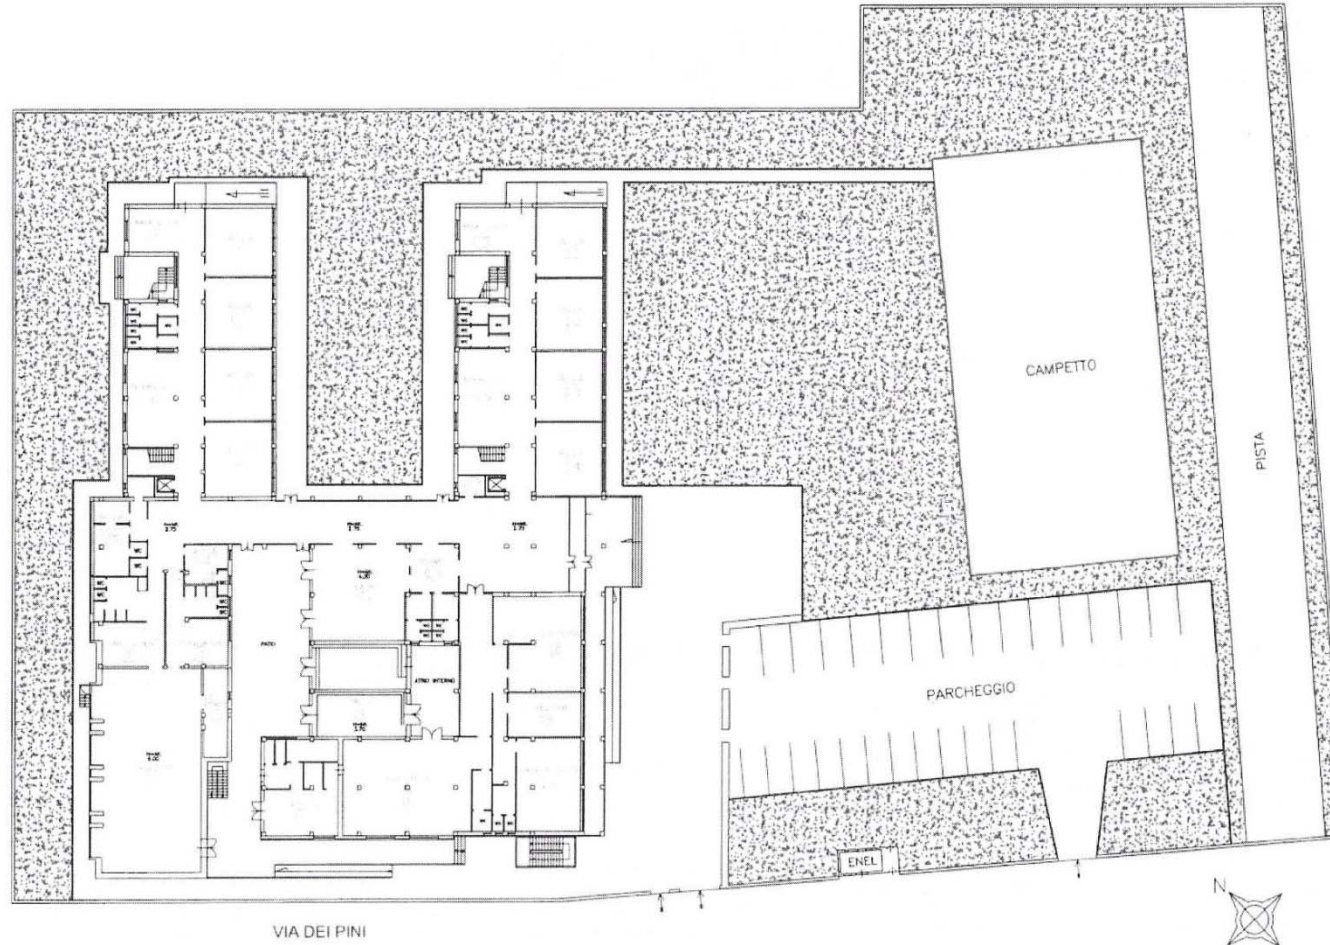
Pianta piano rialzato

Il plesso scolastico è posizionato all'interno della zona periferia posta a sud/ovest, ed essendo relativamente di nuova costruzione non presenta gravi criticità

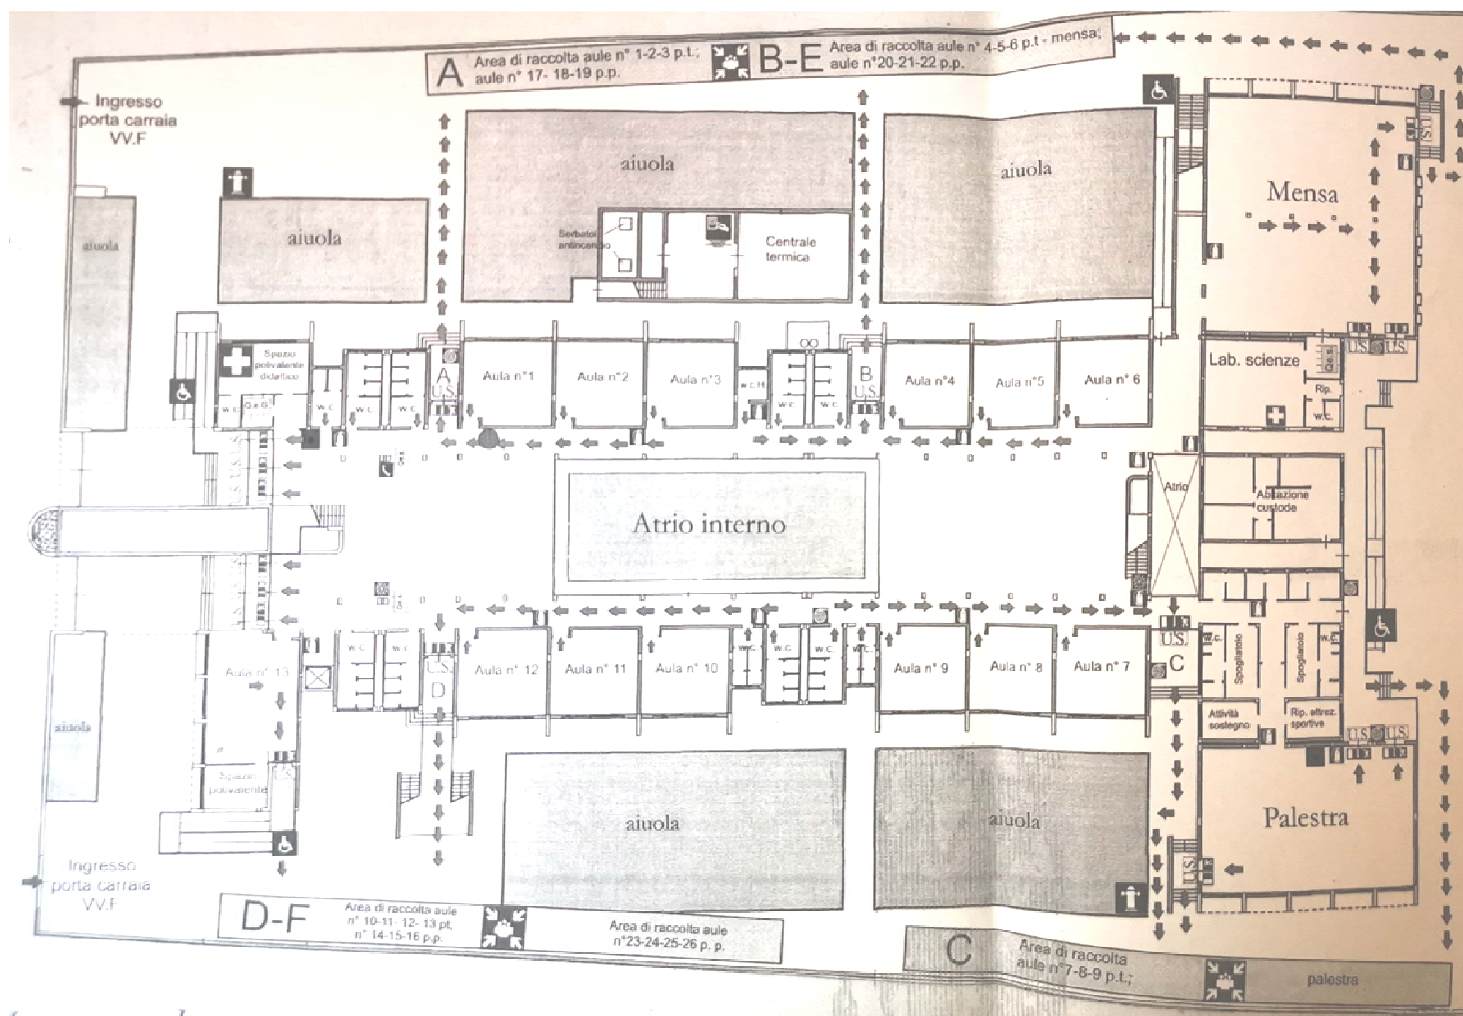
Pianta piano rialzato

Il plesso scolastico essendo di nuova costruzione non presenta gravi criticità

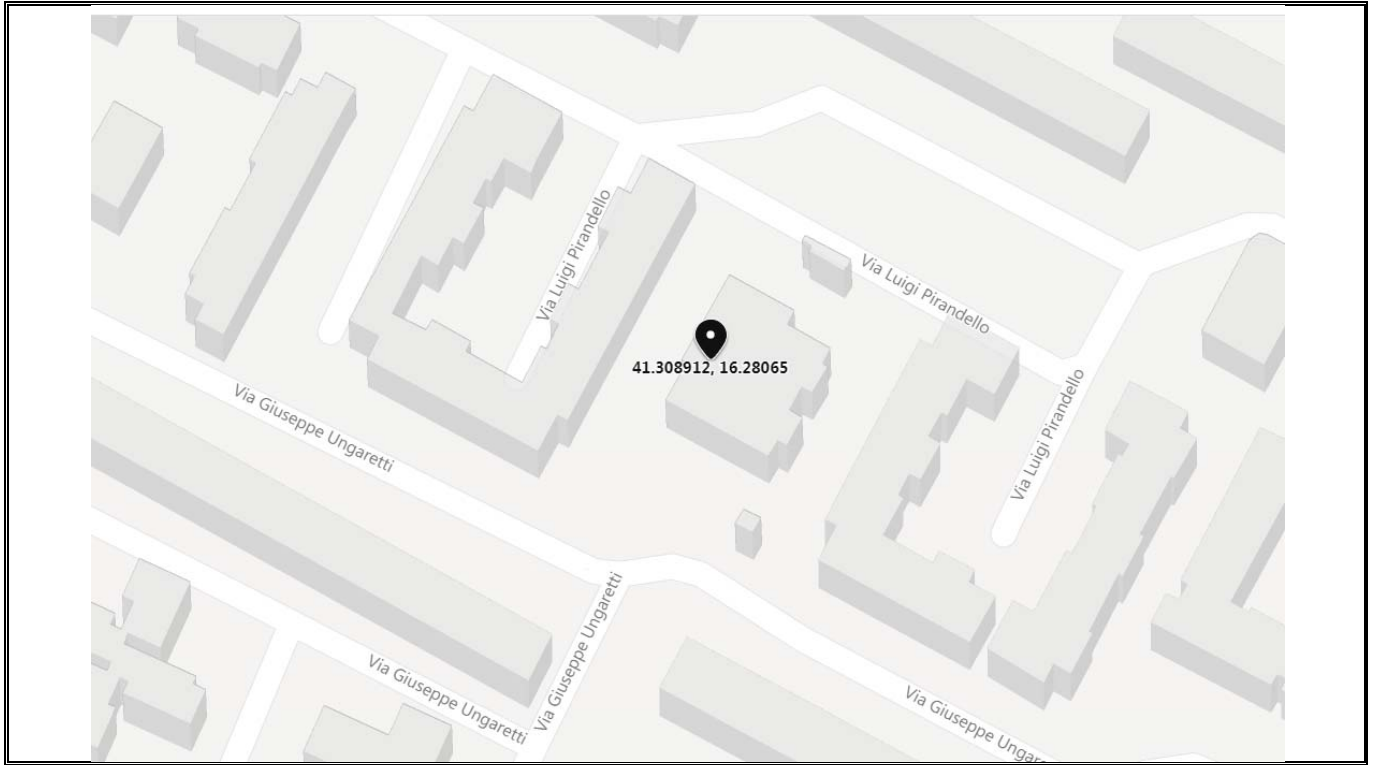
La struttura pur sviluppandosi su un solo livello evidenzia la presenza di gravi criticità riguardanti gli spazi esterni che risultano essere dissetati e sconnessi in molte parti oltre che l'assenza di servizi igienici per disabili

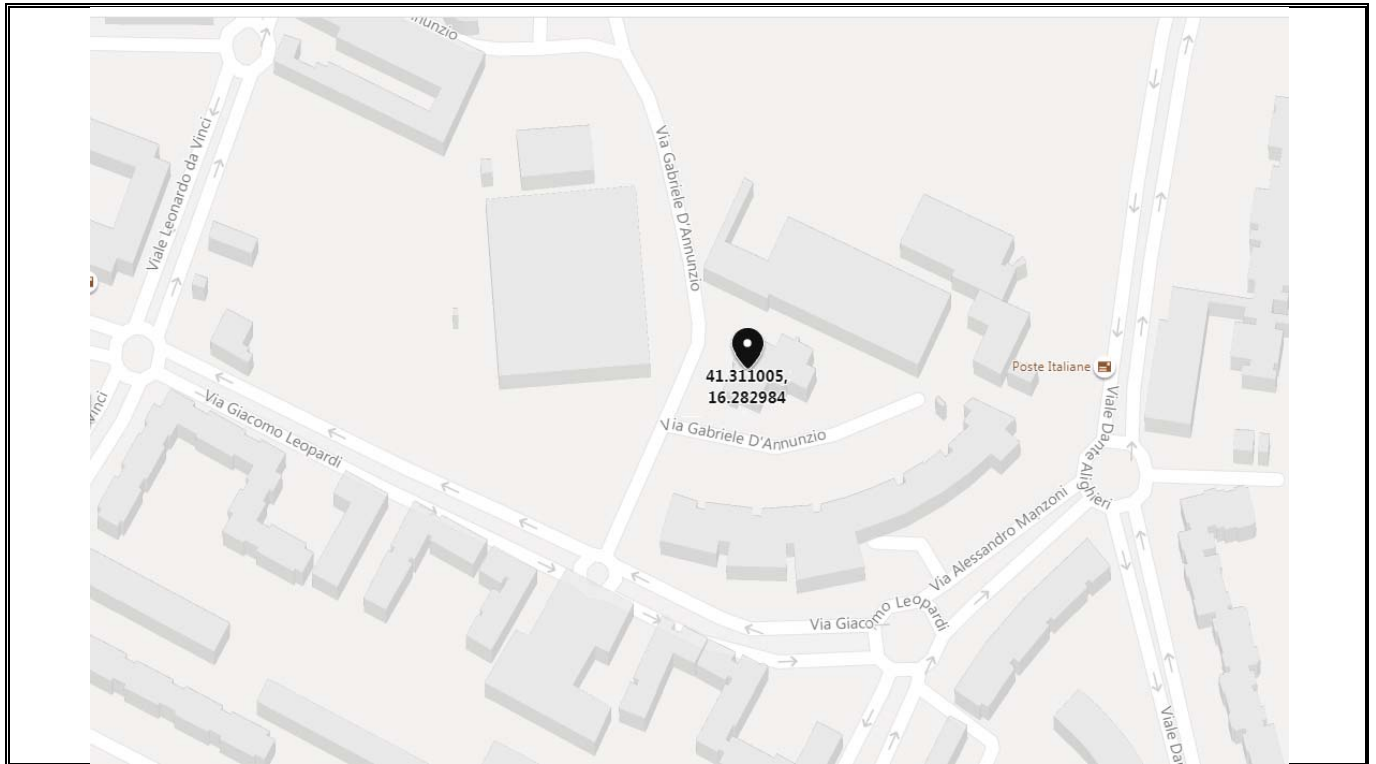
La criticità principale riscontrata è l'assenza di servizi igienici per portatori di handicap

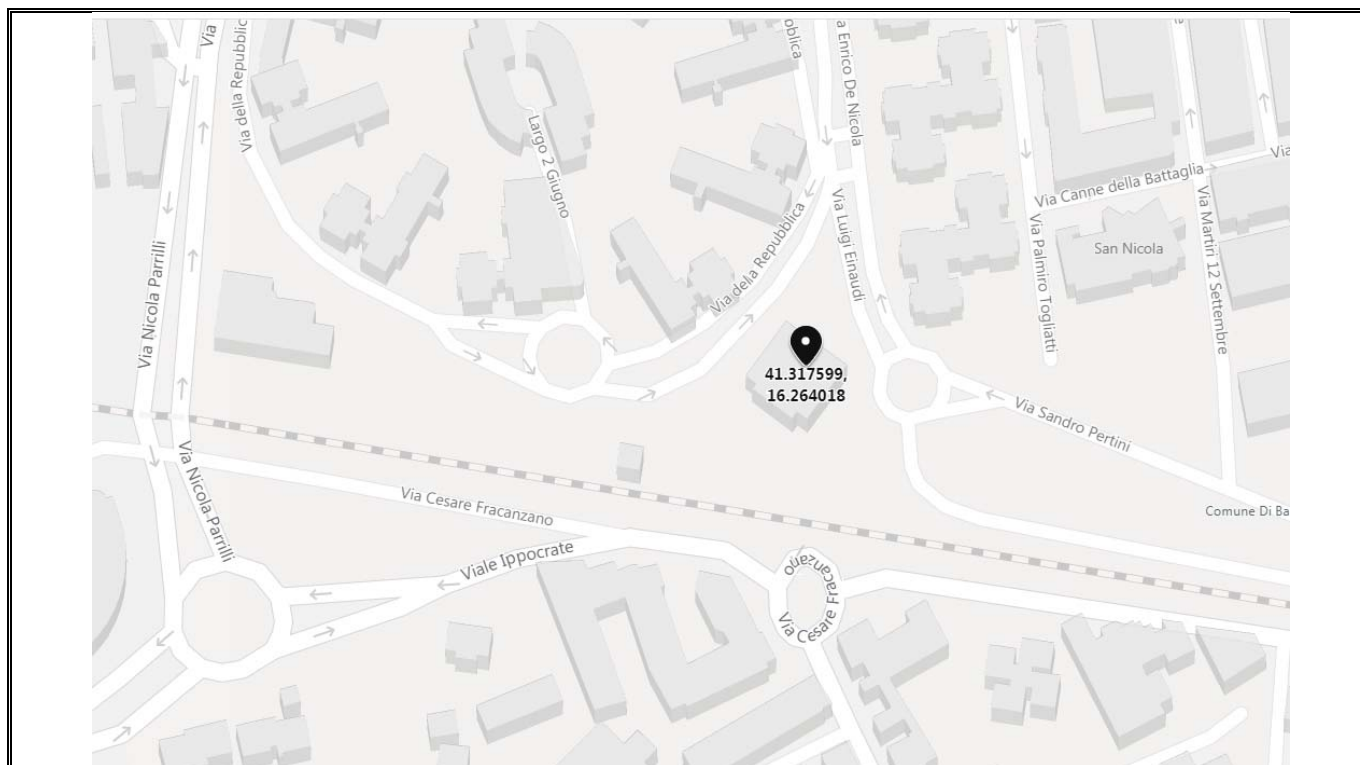
Pur non essendo di vecchia costruzione il plesso non risulta essere dotato di servizi igienici per disabili

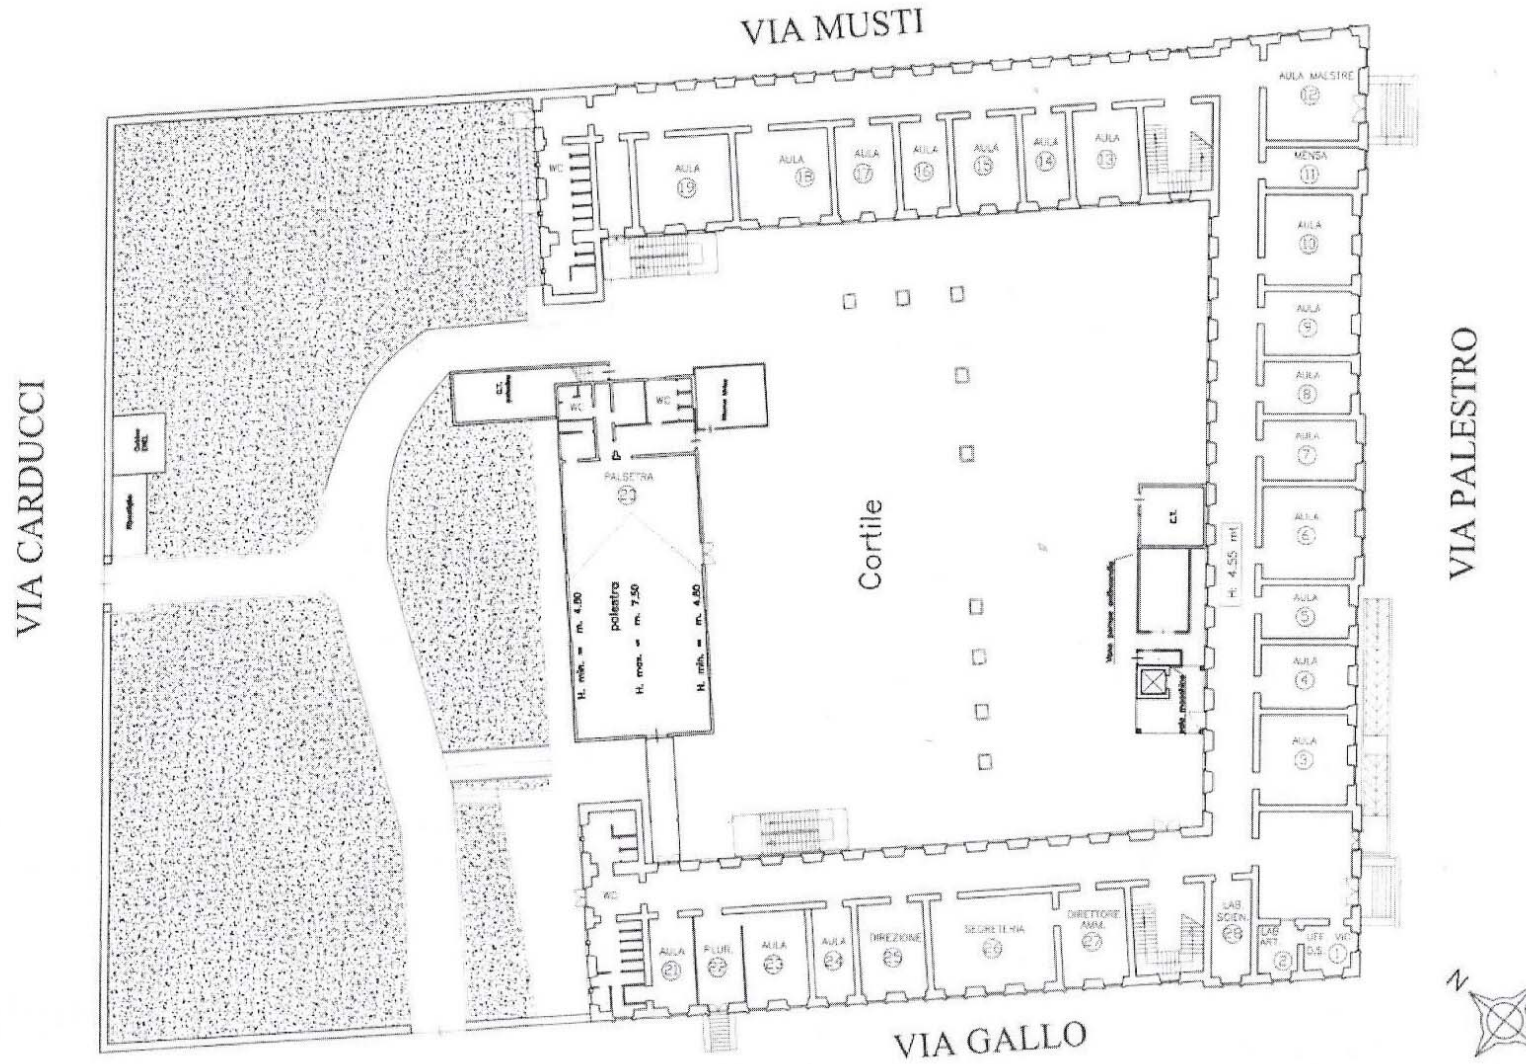
Pianta piano rialzato

L'istituto scolastico pur non essendo di nuova costruzione non presenta gravi criticità

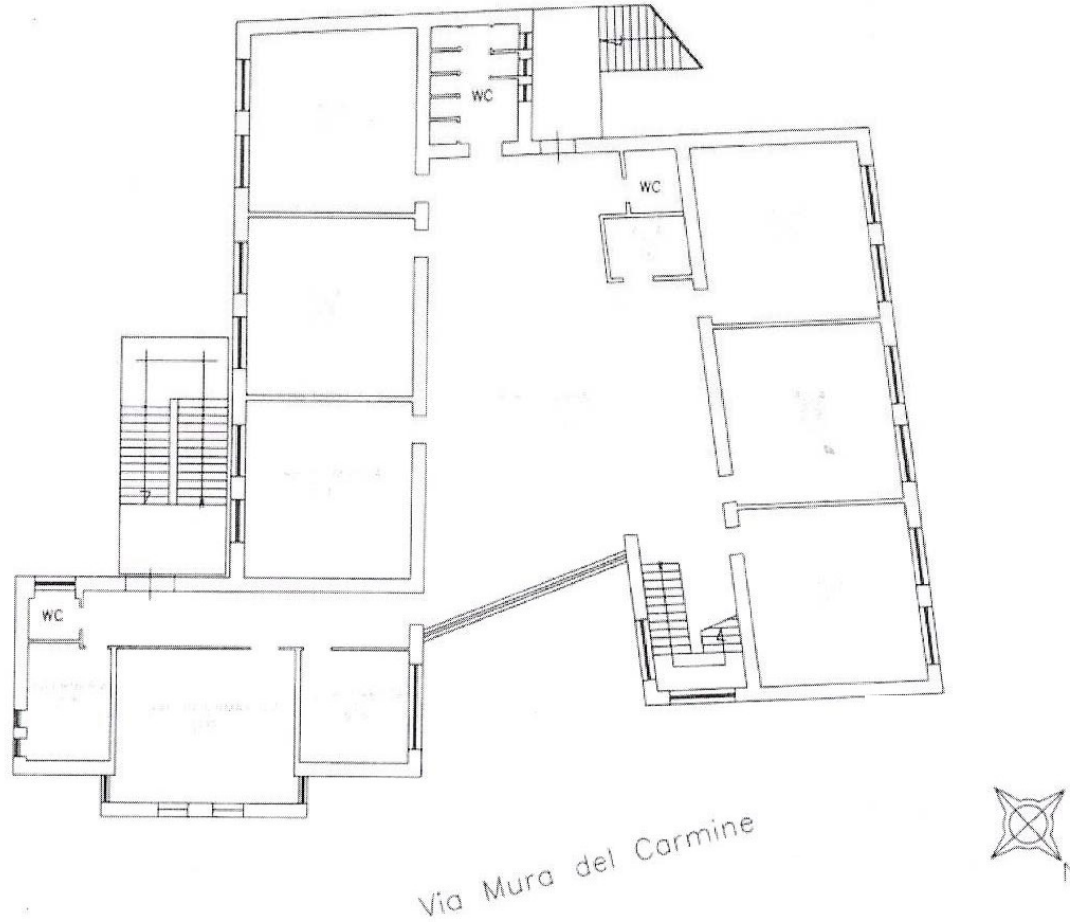
Pianta secondo piano

All'interno della struttura scolastica non sono emerse gravi criticità

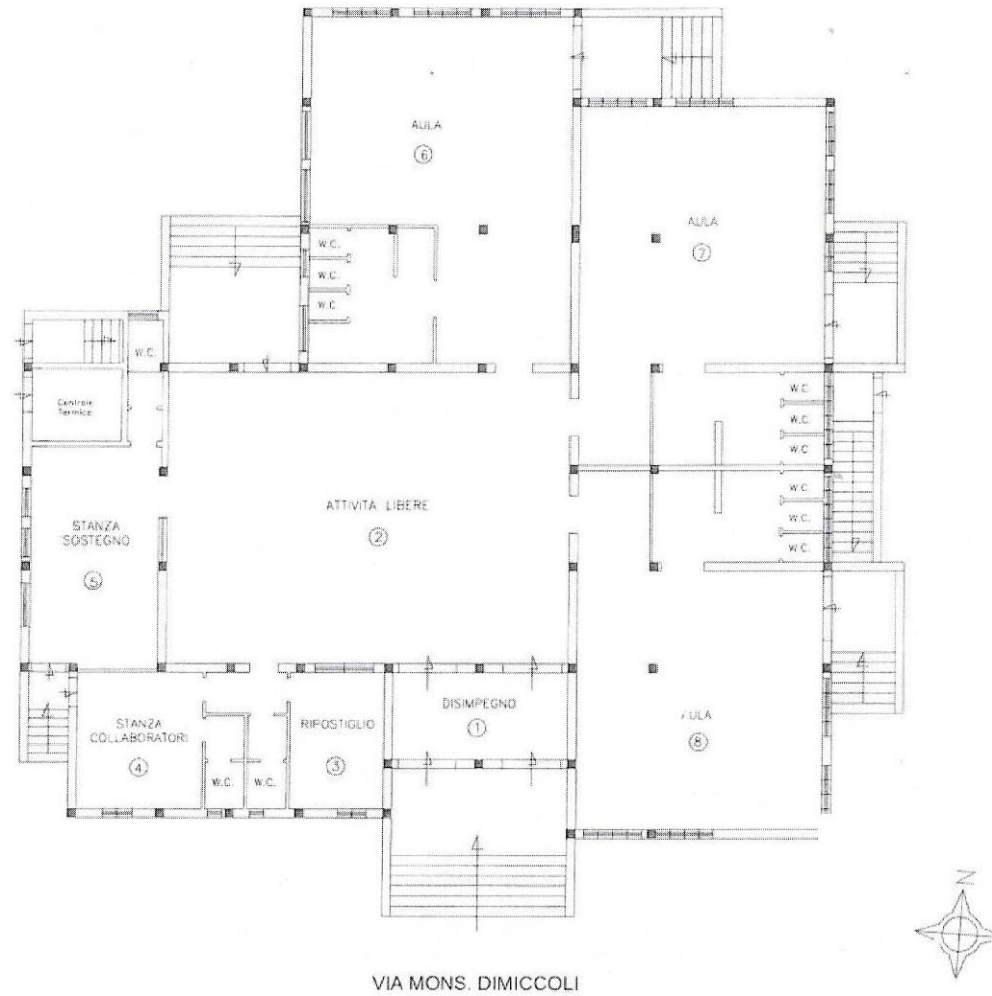
Pianta piano rialzato

All'interno della struttura sono state riscontrate criticità importanti quali l'assenza di servizi igienici per disabili, mentre all'esterno la pavimentazione presenta notevoli discontinuità.

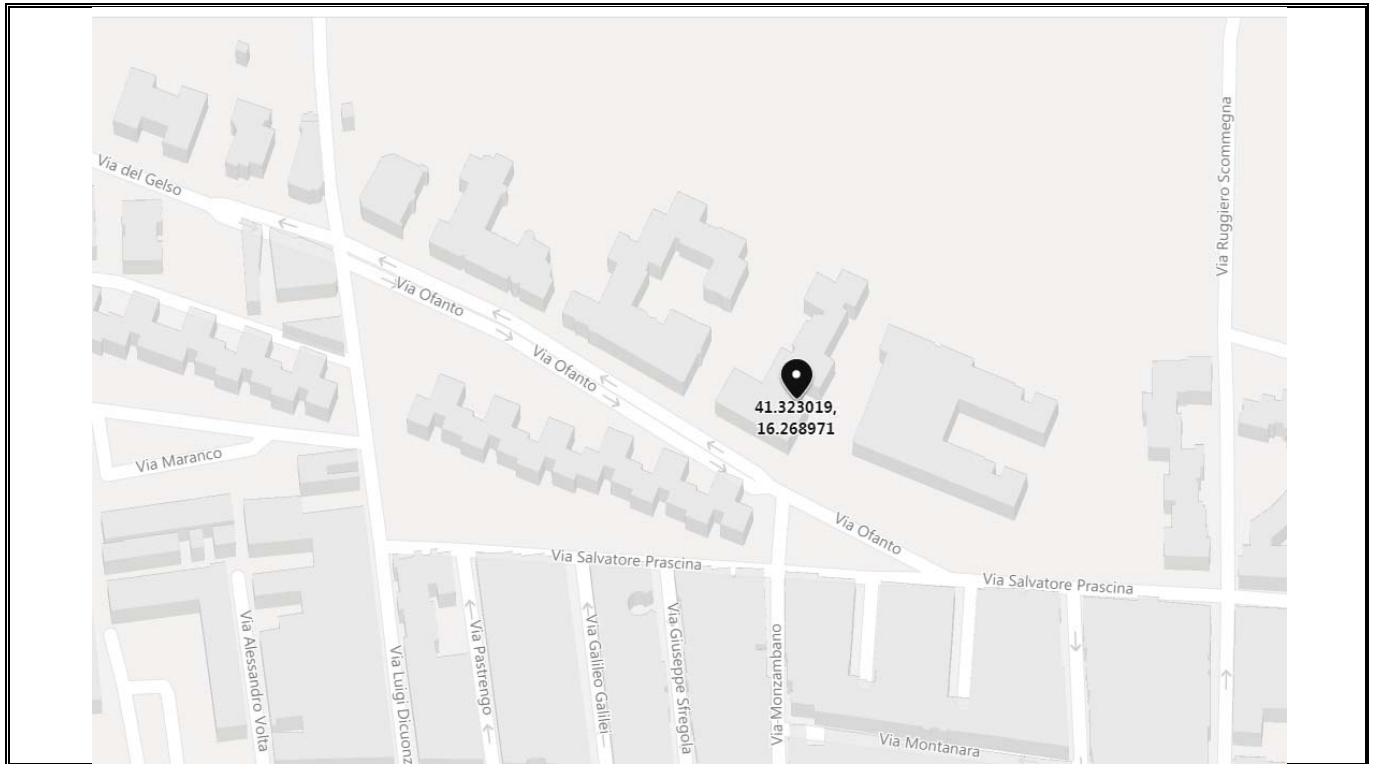
La criticità maggiore riscontrata all'interno della scuola è l'adeguamento dei servizi igienici per disabili presenti

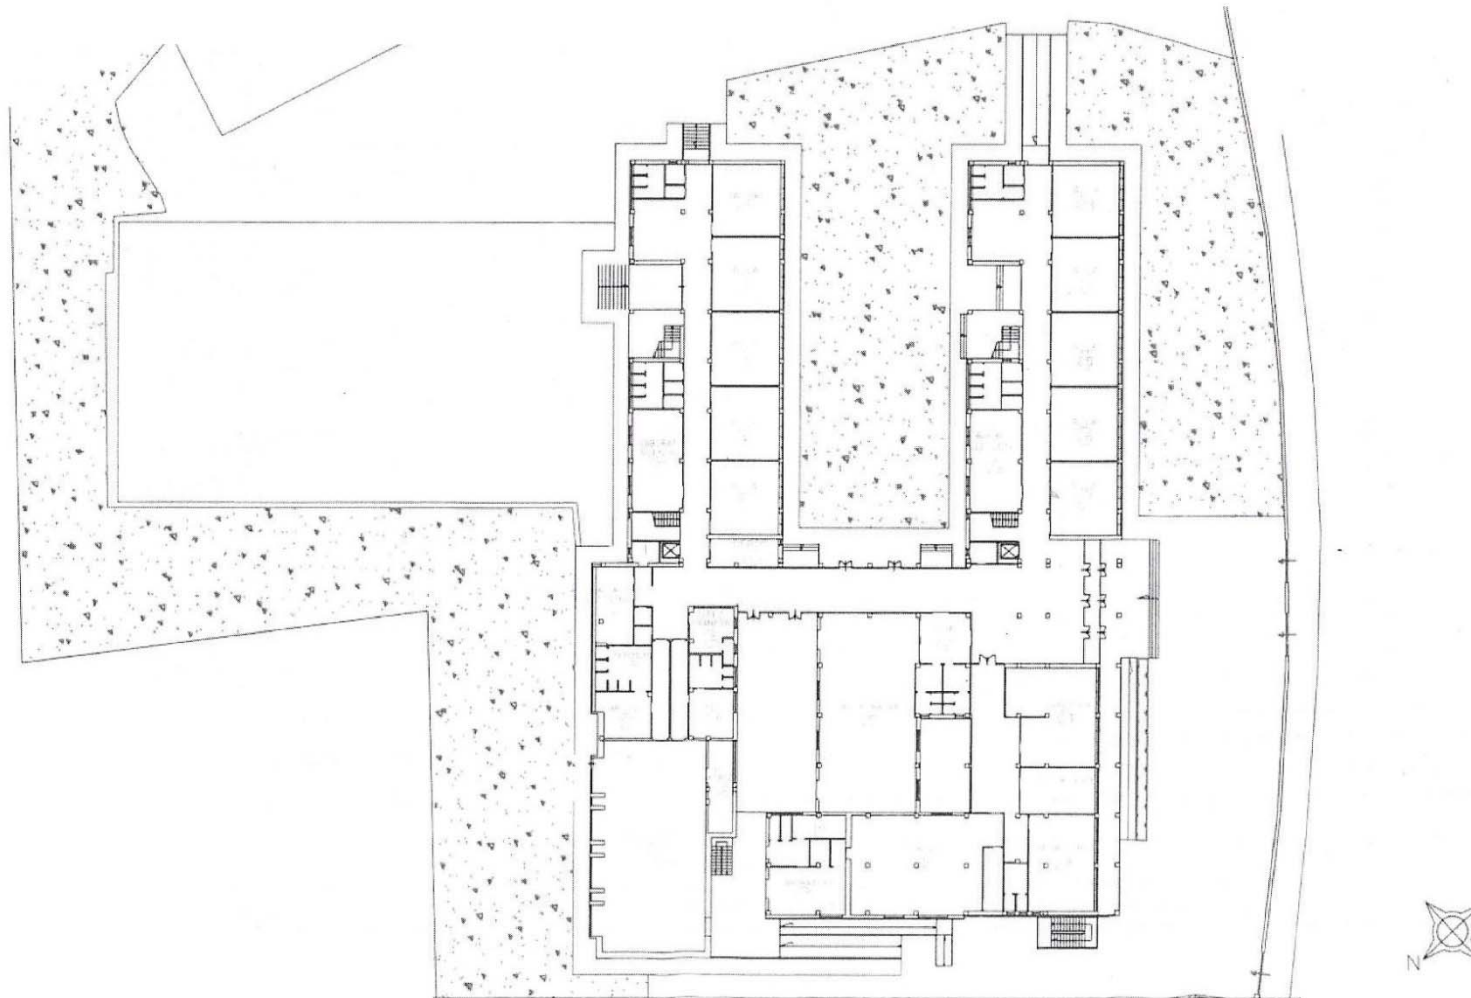
Pianta piano rialzato

Pur essendo presenti i servizi igienici per disabili gli stessi presentano difformità rispetto alle normative vigenti

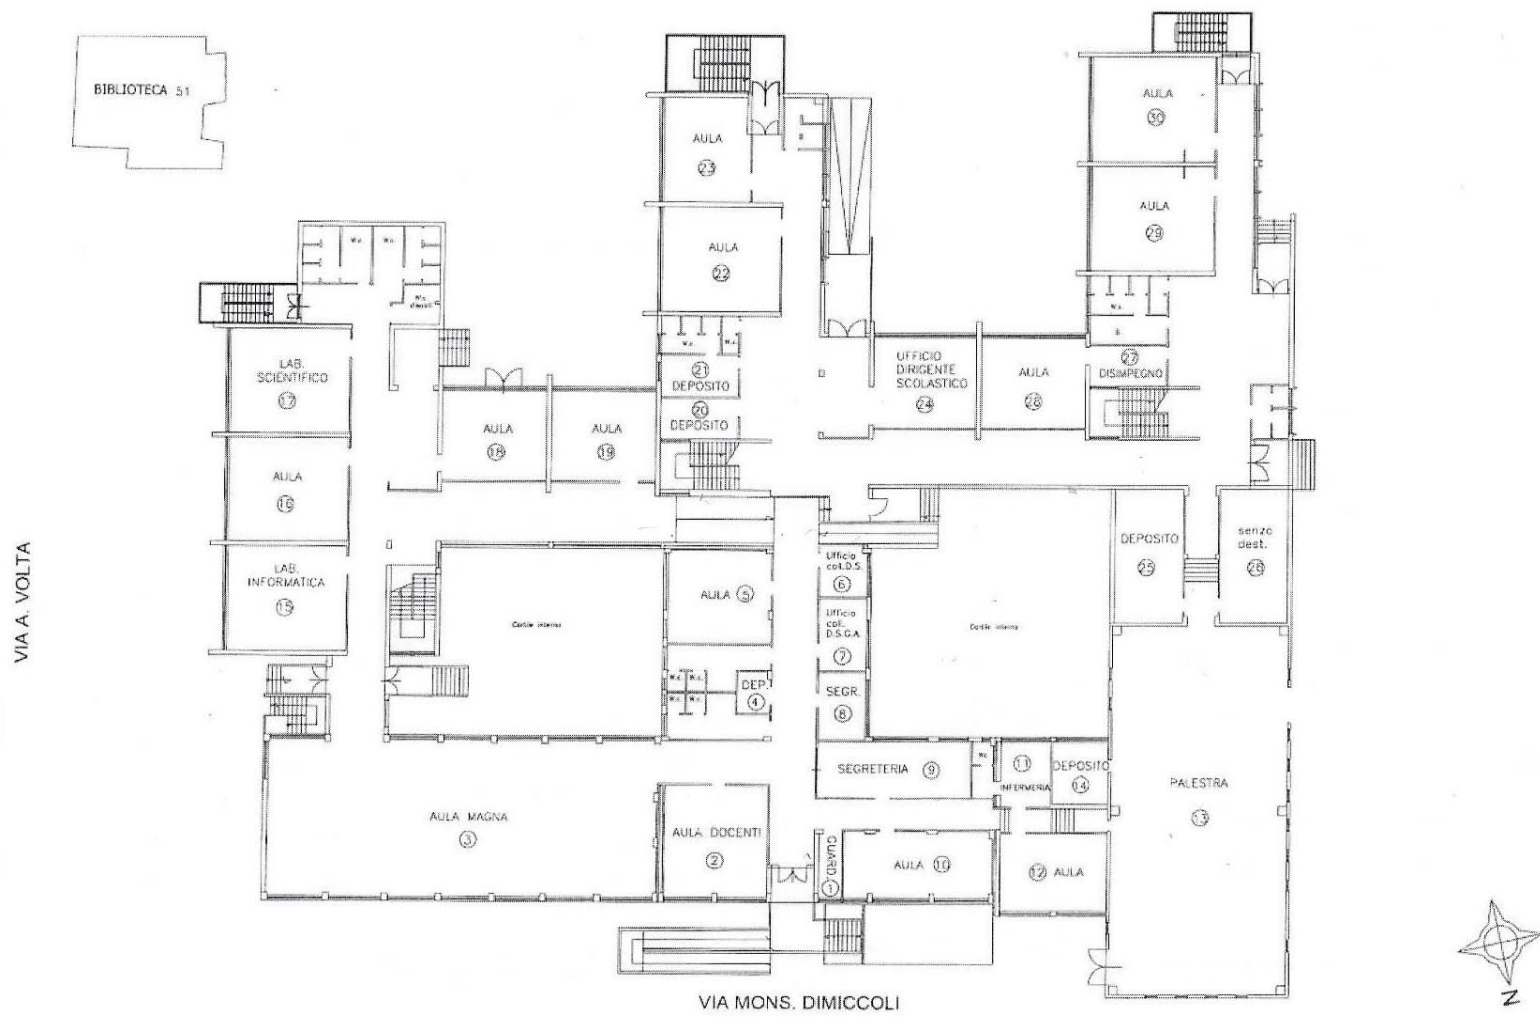
Pianta piano rialzato

Le criticità maggiori sono state riscontrate all'esterno del plesso scolastico in quanto la pavimentazione dei piazzali presenta notevoli discontinuità e irregolarità che impediscono la fruizione degli spazi ai disabili

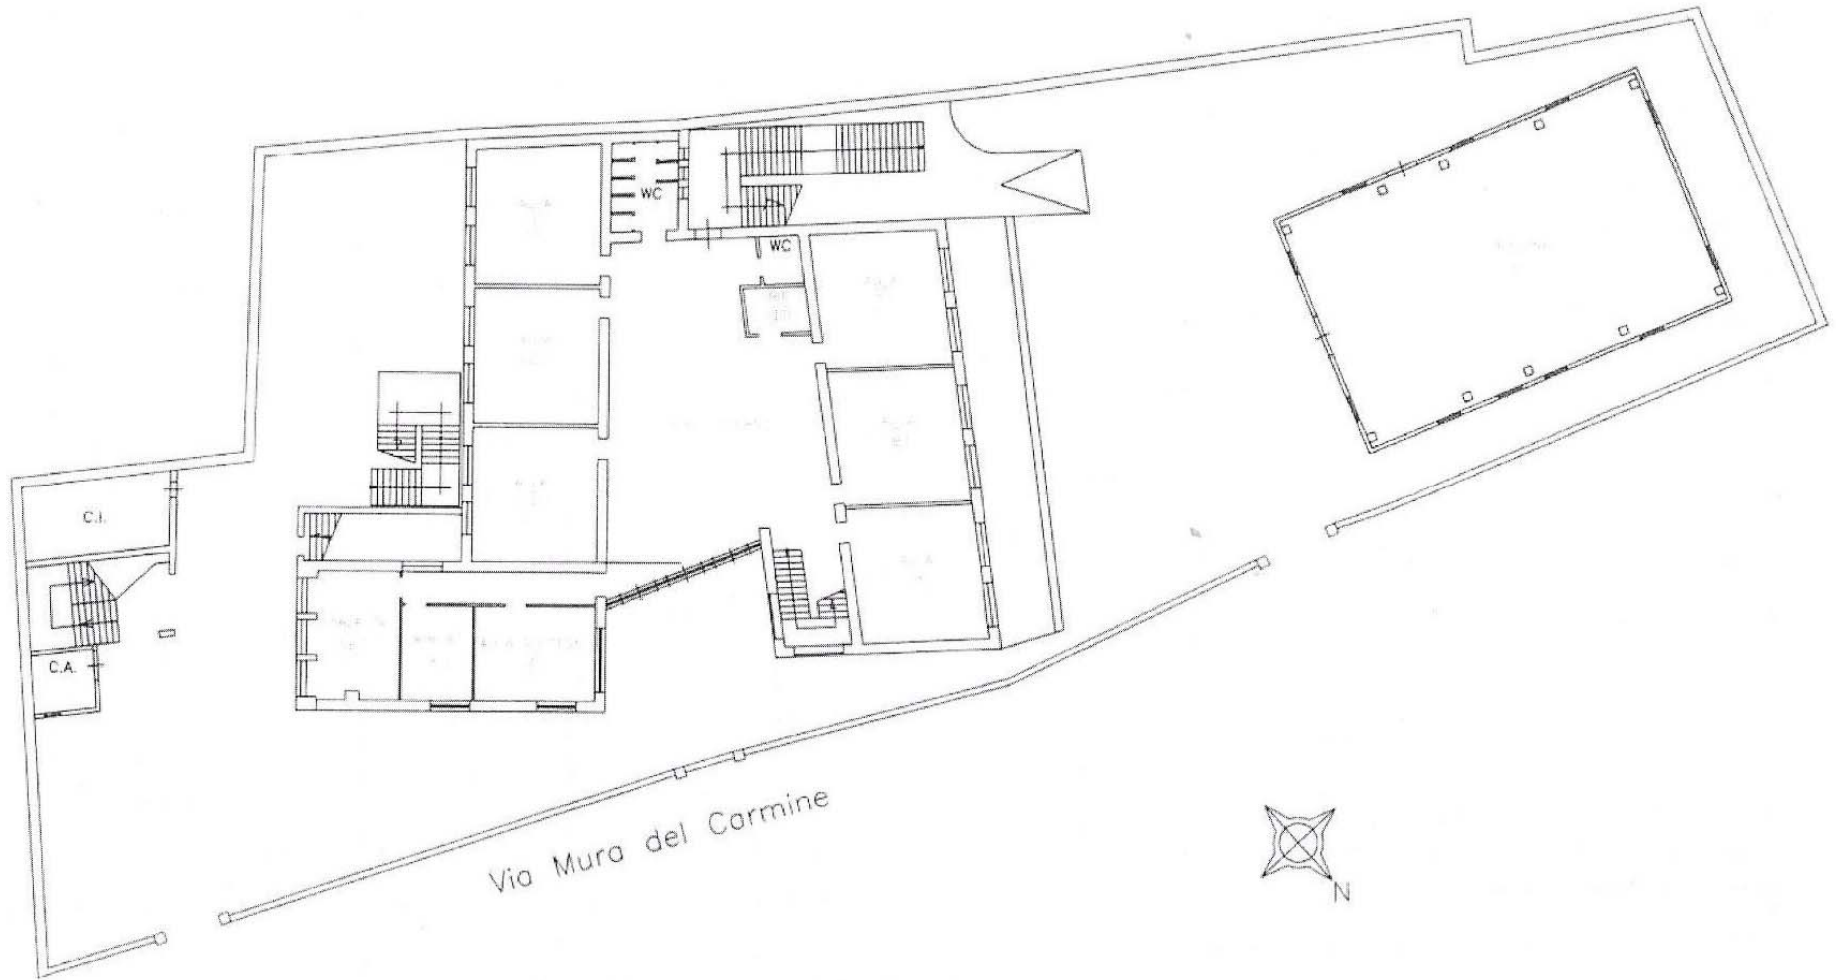
Pianta piano terra

La struttura nel complesso non presenta gravi criticità

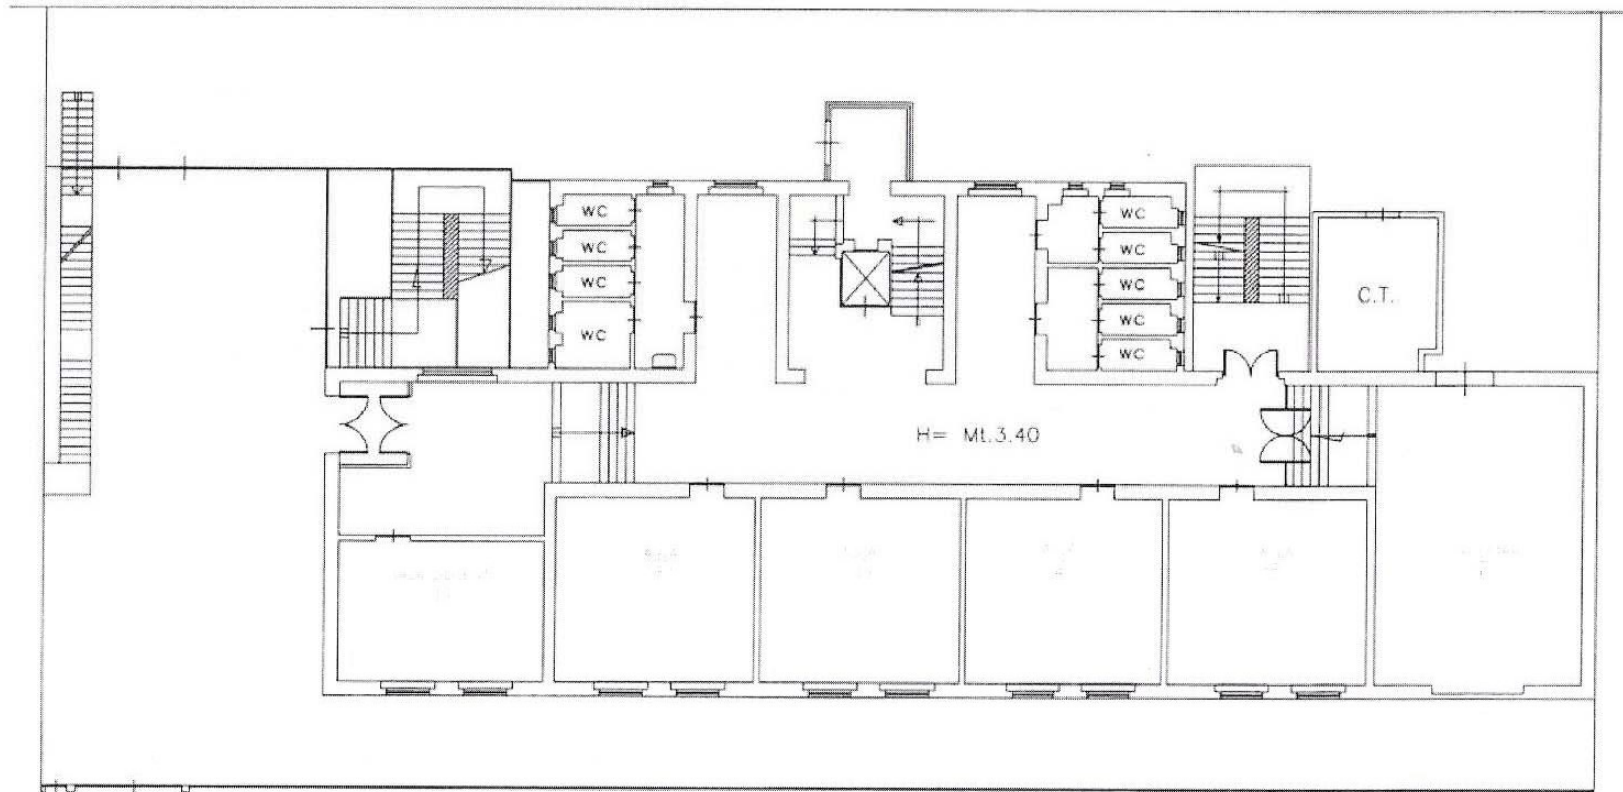
Pianta piano rialzato

Il plesso pur essendo di vecchia costruzione presenta una grave criticità consistente nell'assenza di un servoscala che permette l'accesso da parte di disabili al piano di rialzato, pur essendo comunque presente un ascensore, il percorso per usufruire dello stesso risulta essere non idoneo perché non protetto e difficilmente individuabile perché non indicato da opportuna ed adeguata segnaletica
