SETTORE LAVORI PUBBLICI E MANUTENZIONI

AGGIORNAMENTO ED AMPLIAMENTO DEL PIANO DI ELIMINAZIONE DELLE BARRIERE ARCHITETTONICHE (PEBA)

OGGETTO PUBBLICAZIONE DATI ESISTENTI SCHEDE DI PROGETTO AMBITO EDILIZIO	NUMERO ELAB 03	
DATA dicembre 2024	REVISIONE	SCALA

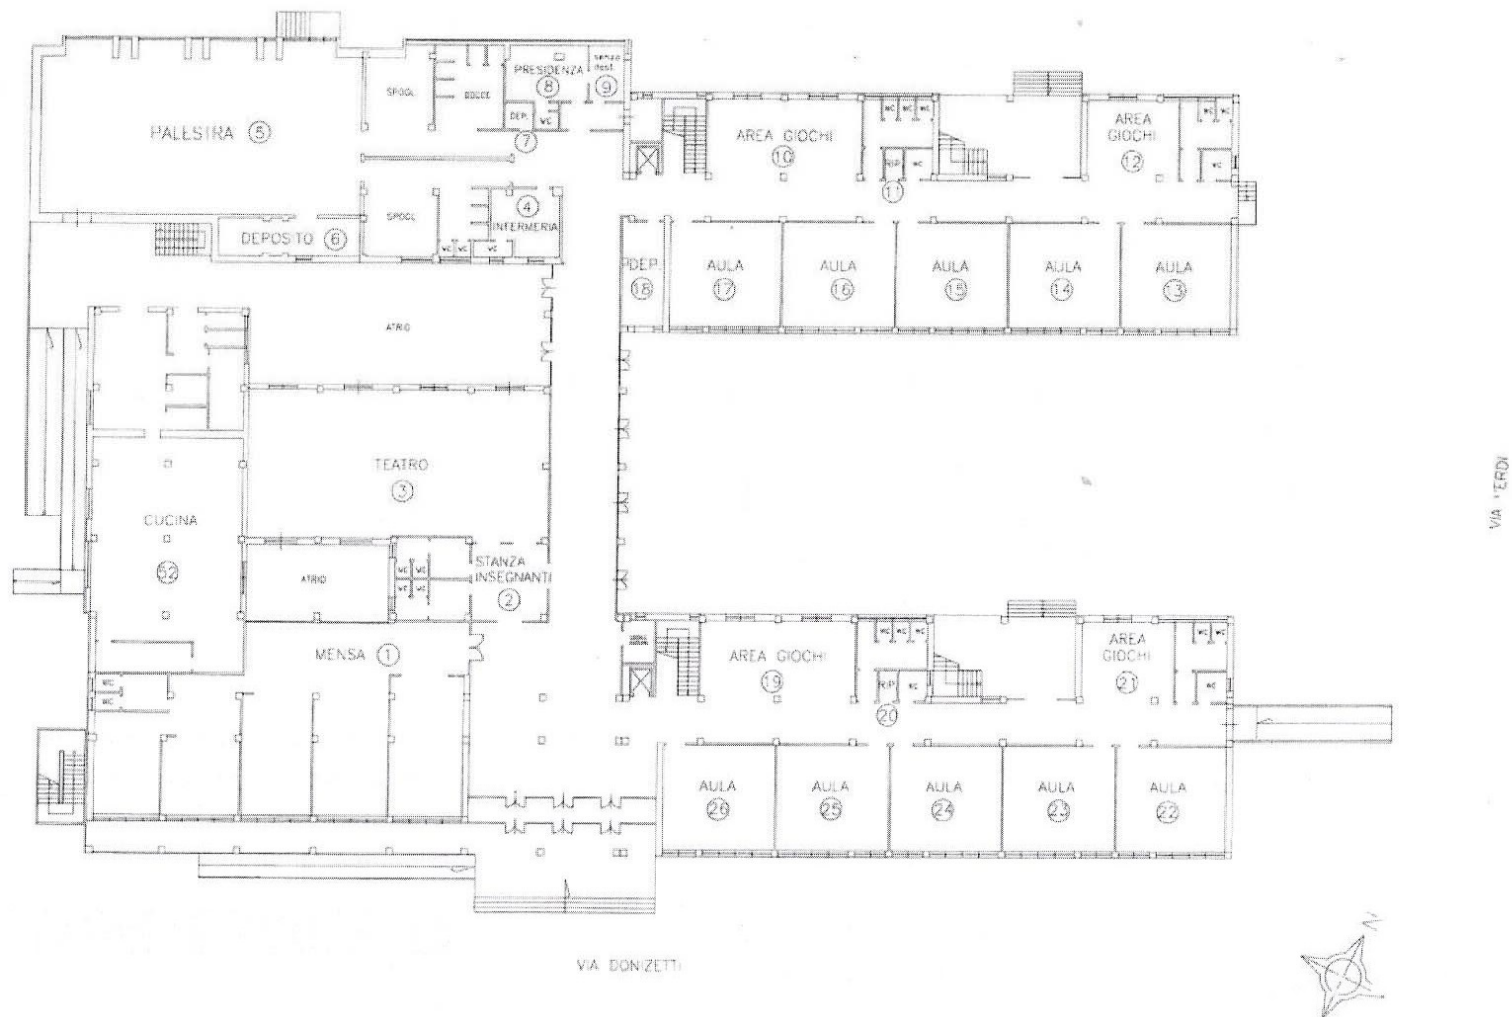
Pianta piano rialzato

La scuola pur essendo di recente realizzazione presenta gravi criticità consistenti nelle non adeguate dimensioni dei servizi igienici per disabili, oltre che per la mancanza di adeguati accessori per gli stessi

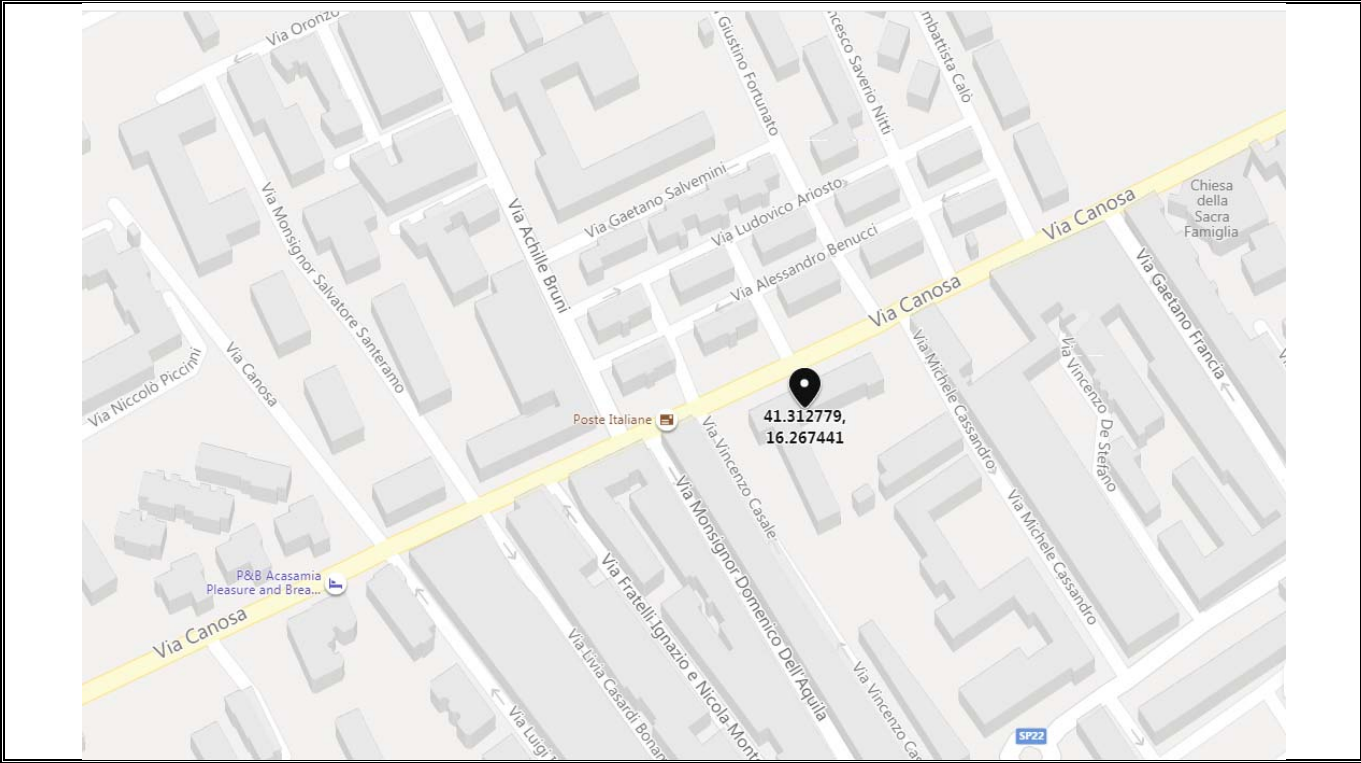
La scuola presenta gravi criticità inerenti l'utilizzo degli spazi sia esterni che interni, in quanto mancano ascensori e servoscala per l'utilizzo degli spazi interni, ed presenza di parti sconnesse e degradate della pavimentazione esterna che impedisce la fruibilità della stessa

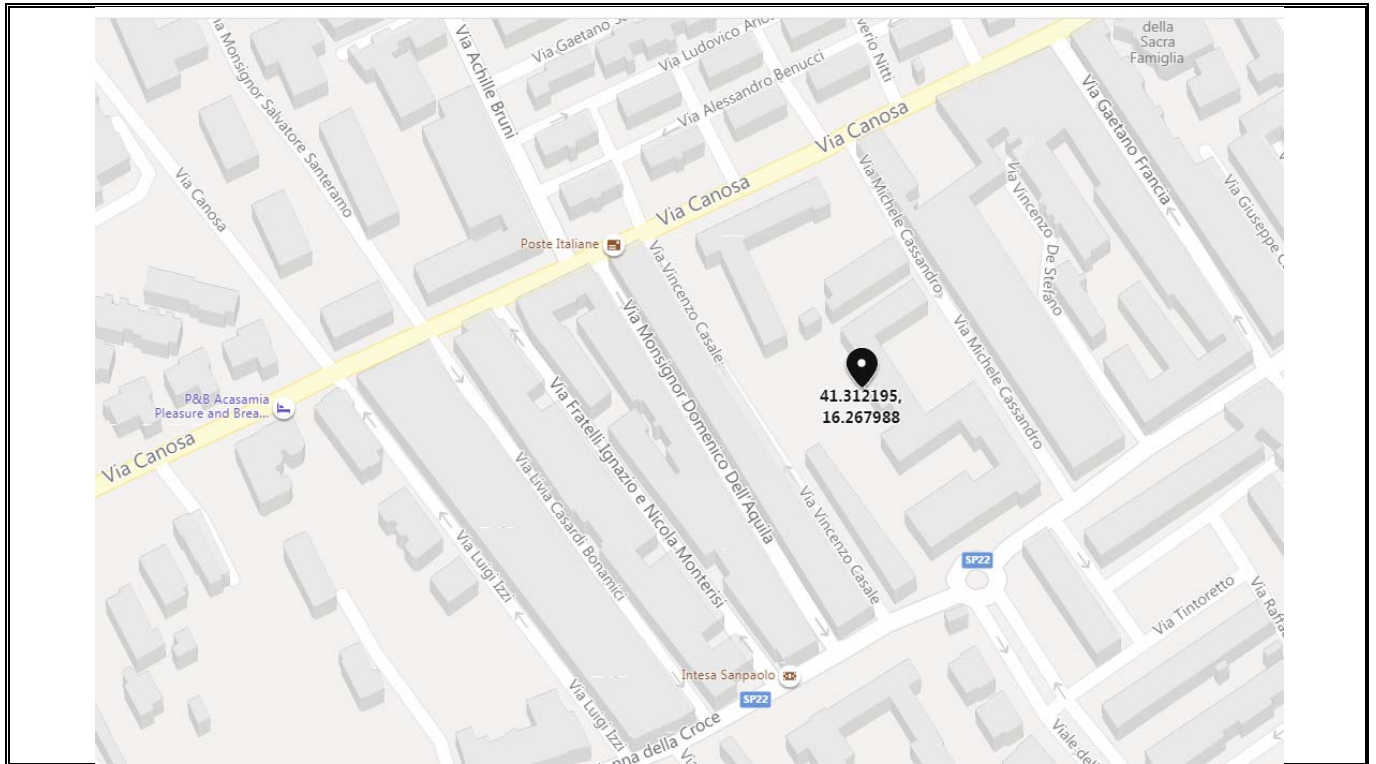
L'istituto scolastico si sviluppa su un solo livello posto a piano terra e non presenta gravi criticità all'interno, la criticità maggiore consiste nella pavimentazione esterna che risulta essere sconnessa e degradata

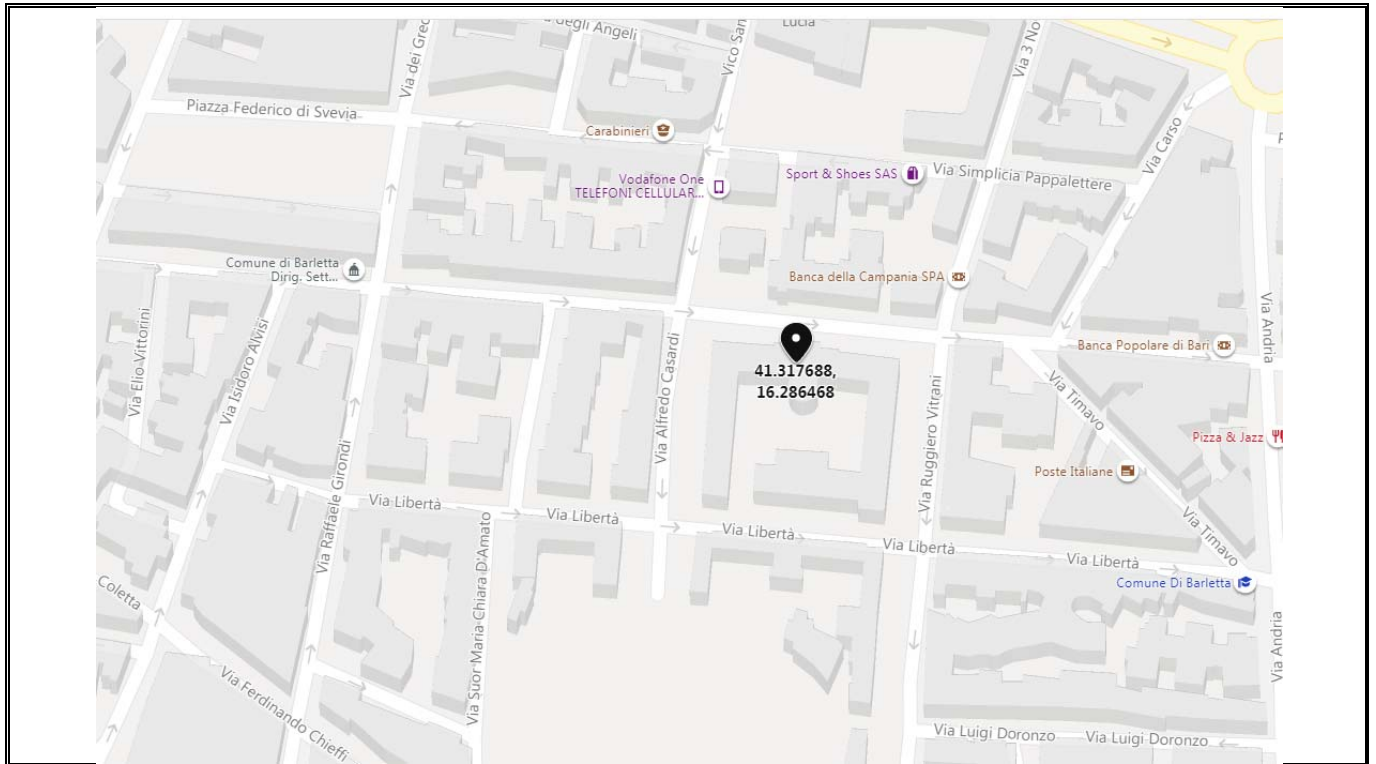
La criticità maggiore riscontrata risulta essere la posizione della rampa di accesso che pur essendo presente, la stessa non risulta adeguatamente segnalata, oltre che essere allocata in zona non idonea, pertanto la stessa dovrebbe essere spostata e realizzata in prossimità dell'ingresso principale

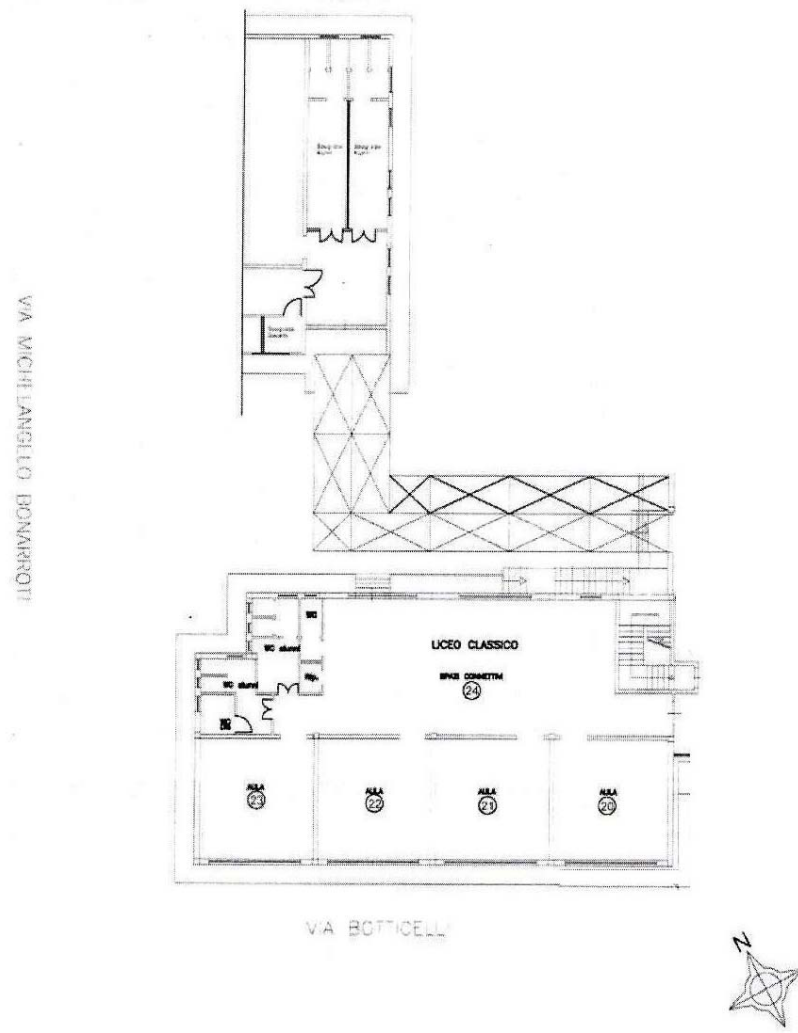
Pianta piano rialzato

La criticità maggiore risulta essere l'assenza di servoscala sia per accedere al piano rialzato ed al piano superiore, oltre la presenza di sconnessioni nella pavimentazione esterna

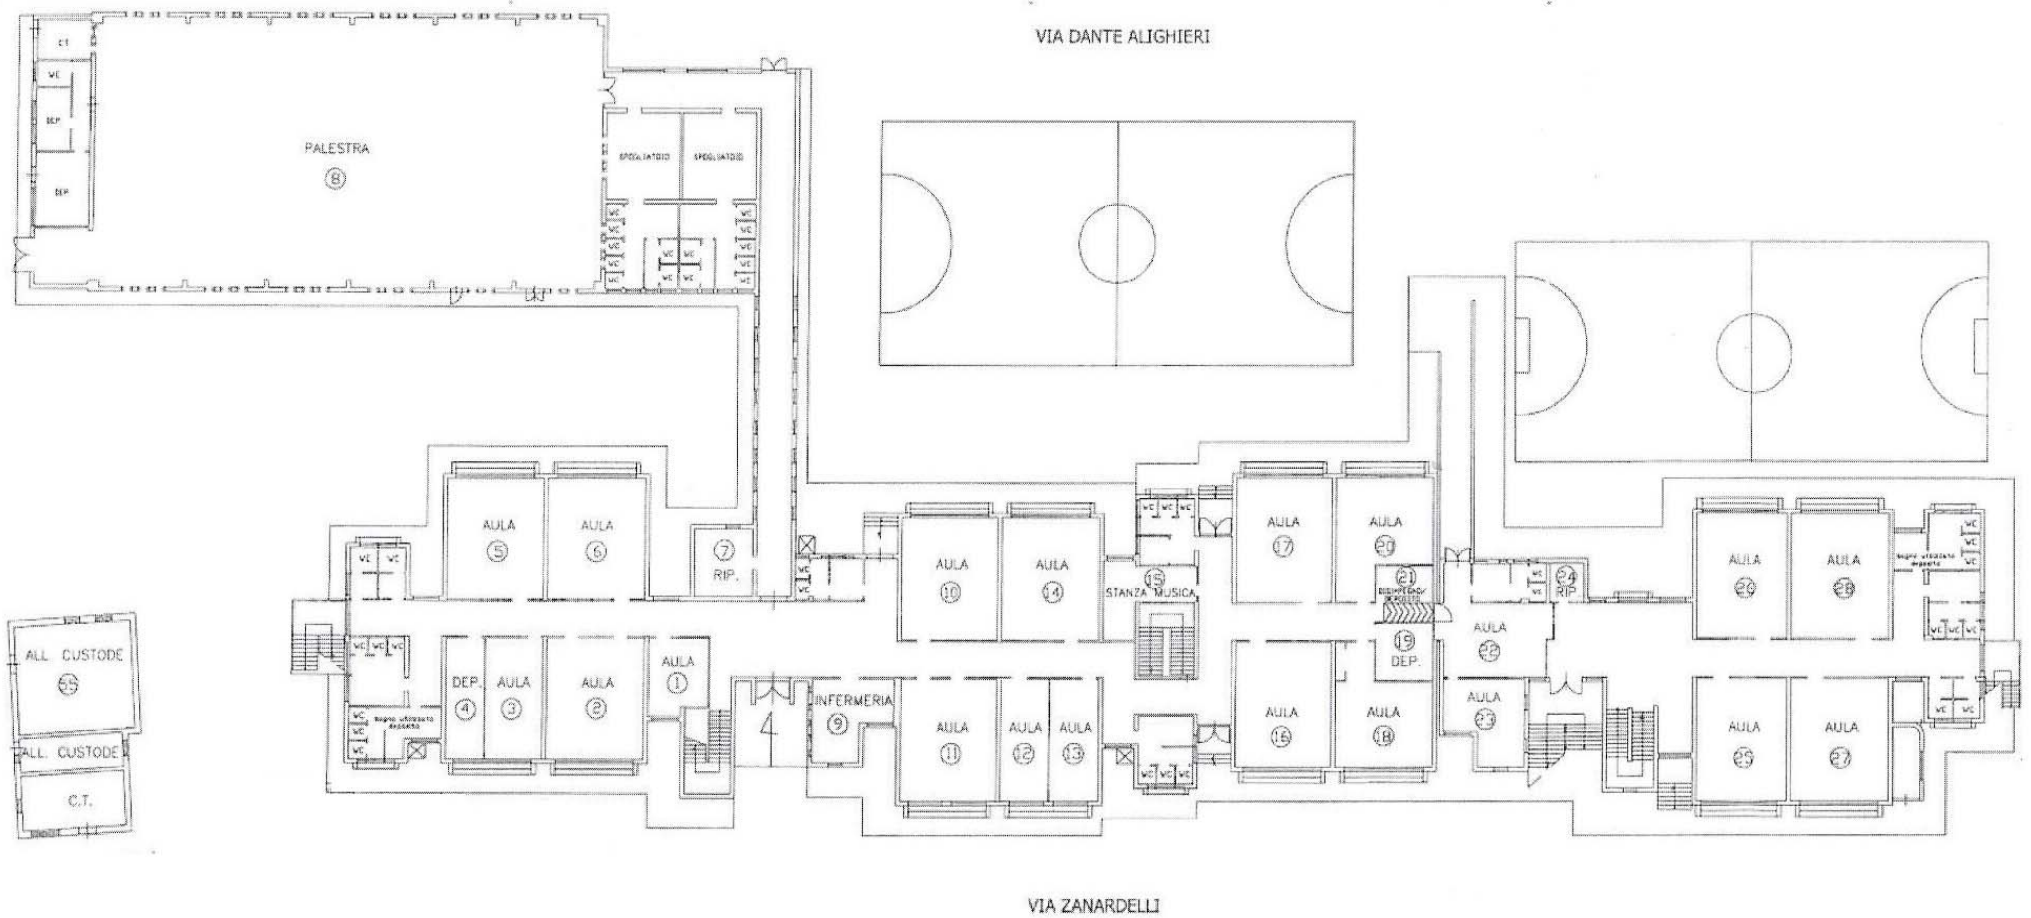
Pianta piano rialzato

La scuola si sviluppa su due livelli e d è dotata di ampio spazio esterno. Le criticità maggiori riscontrate sono l'assenza di ascensore per raggiungere il piano superiore, i servizi igienici per disabili non sono idonei per assenza di attrezzature ed accesso. Poder quanto inerente gli spazi esterni gli stessi non sono idonei per la fruizione dei disabili in quanto presentano notevoli sconessioni e risultano essere in pessimo stato di manutenzione

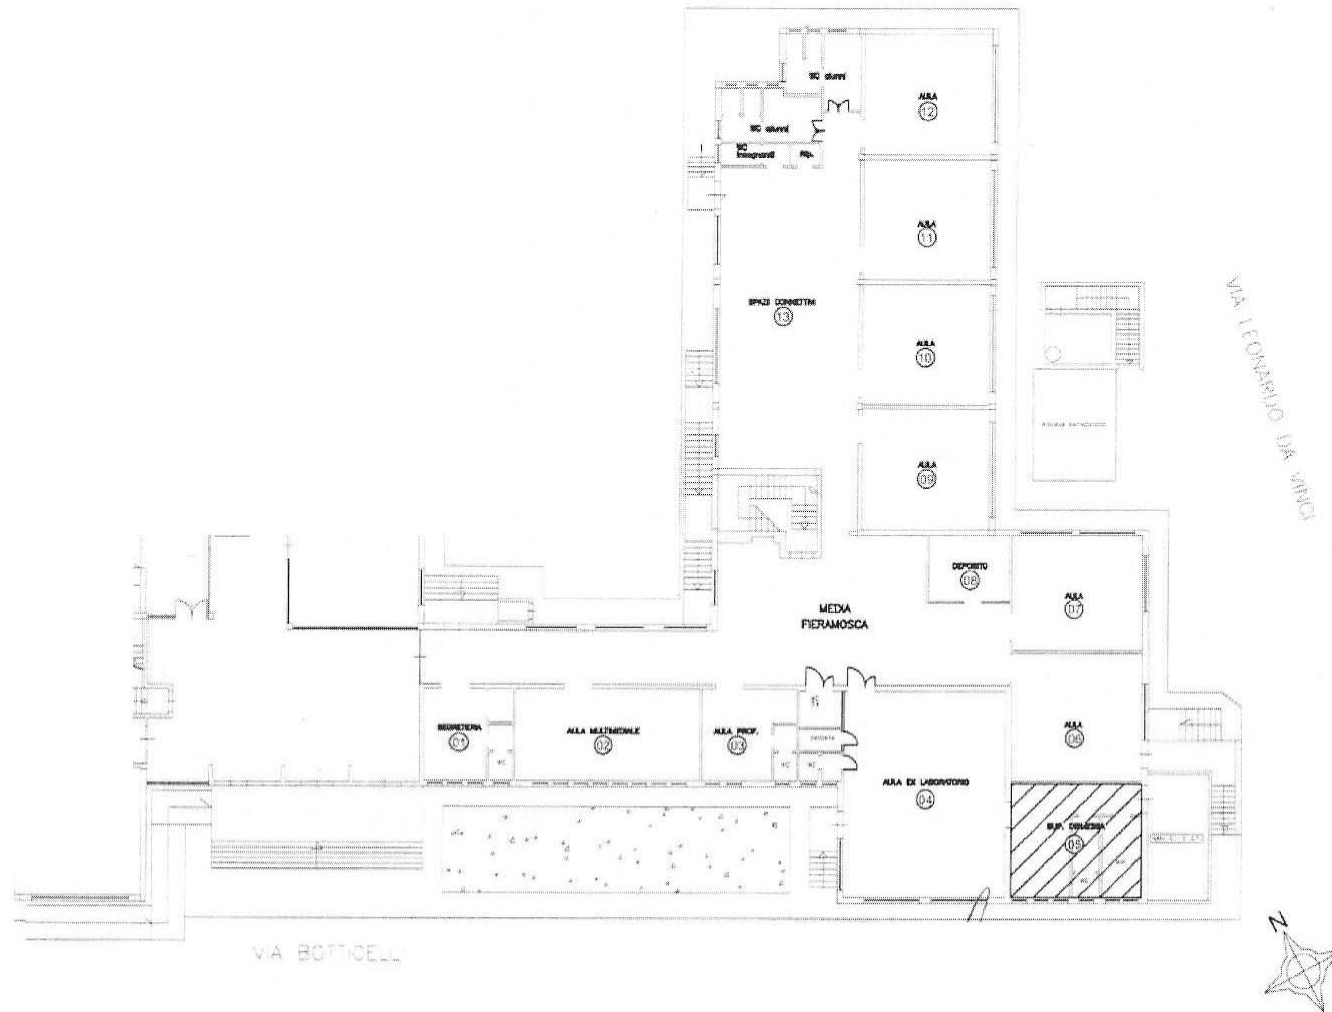
Pianta piano rialzato

La scuola si sviluppa su due livelli. La criticità maggiore consiste nell'assenza di ascensore, per l'accesso al piano superiore, e la cattiva pavimentazione esterna che presenta notevoli sconnessioni e discontinuità

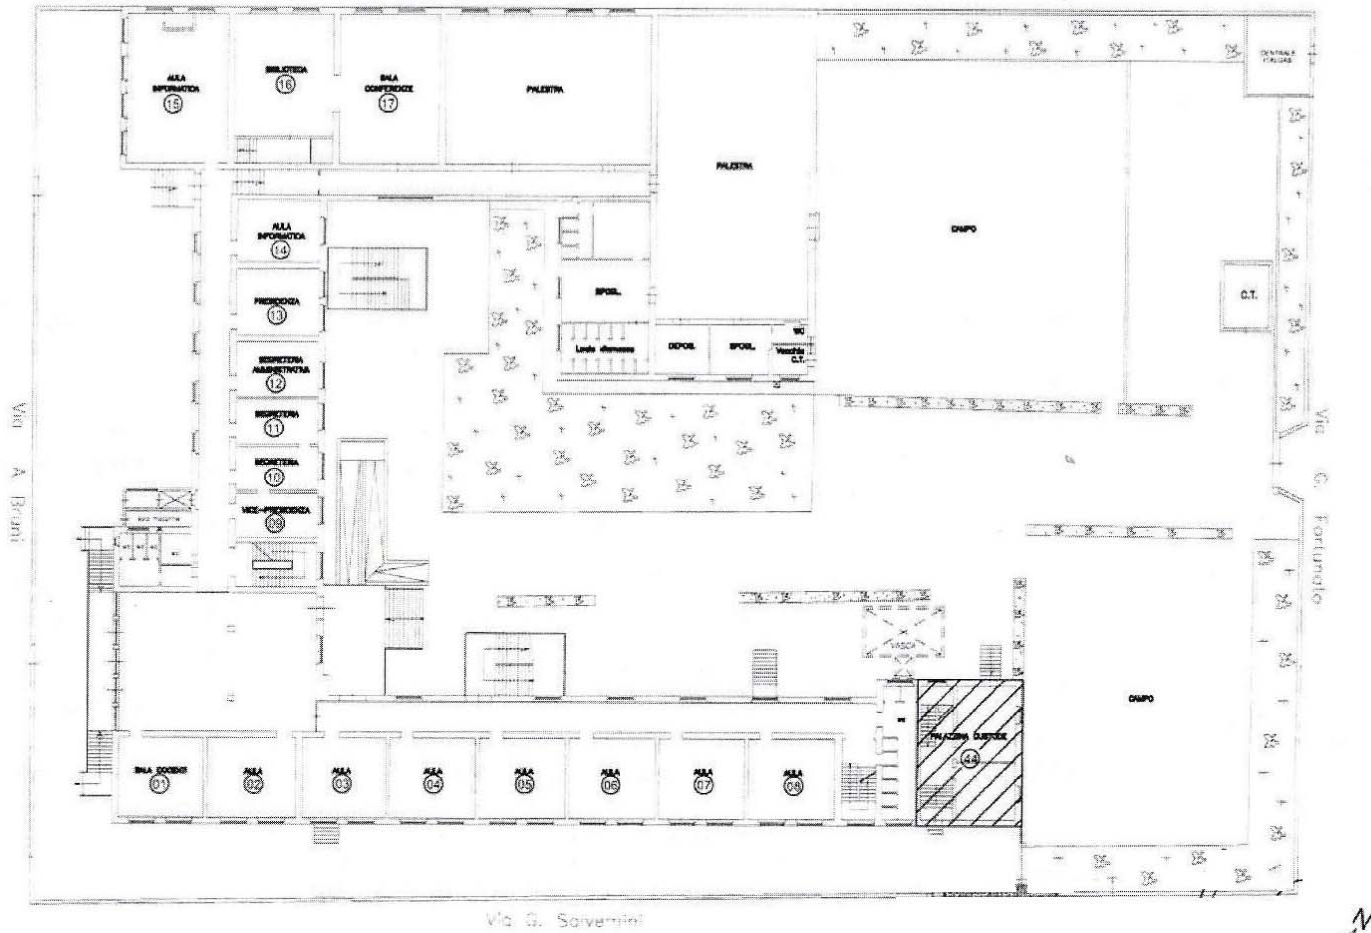
Pianta piano rialzato

La scuola non presenta gravi criticità

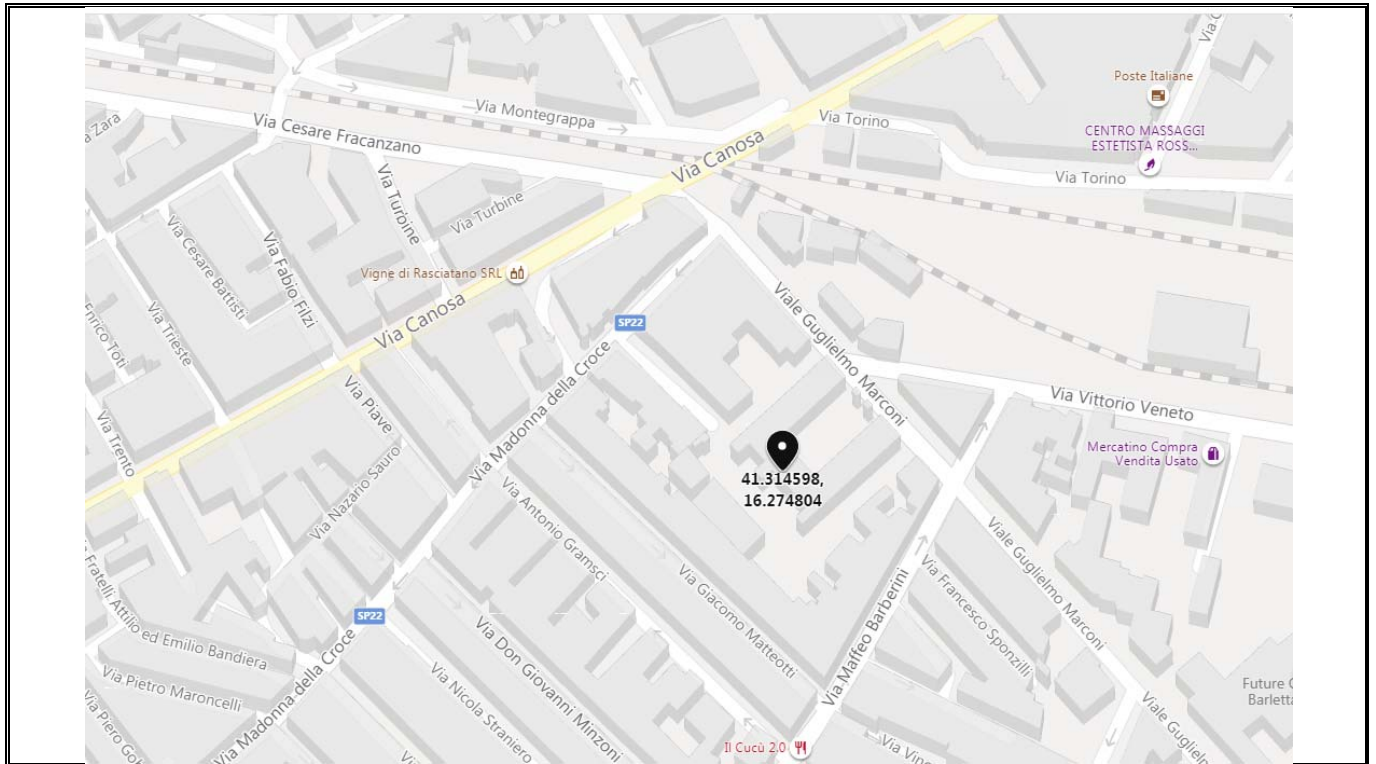
La scuola si sviluppa su due livelli. La criticità maggiore consiste nell'assenza di ascensore, per l'accesso al piano superiore, la cattiva pavimentazione interna su entrambi i piani e la cattiva pavimentazione esterna che presenta notevoli sconnessioni e discontinuità
