## AMBITO EDILIZIO

# CITTA' DI BARLETTA

## PIANO DI ELIMINAZIONE DELLE BARRIERE ARCHITETTONICHE (P.E.B.A.)

| Nome edificio: 3° Circolo " N. Fraggianni" |

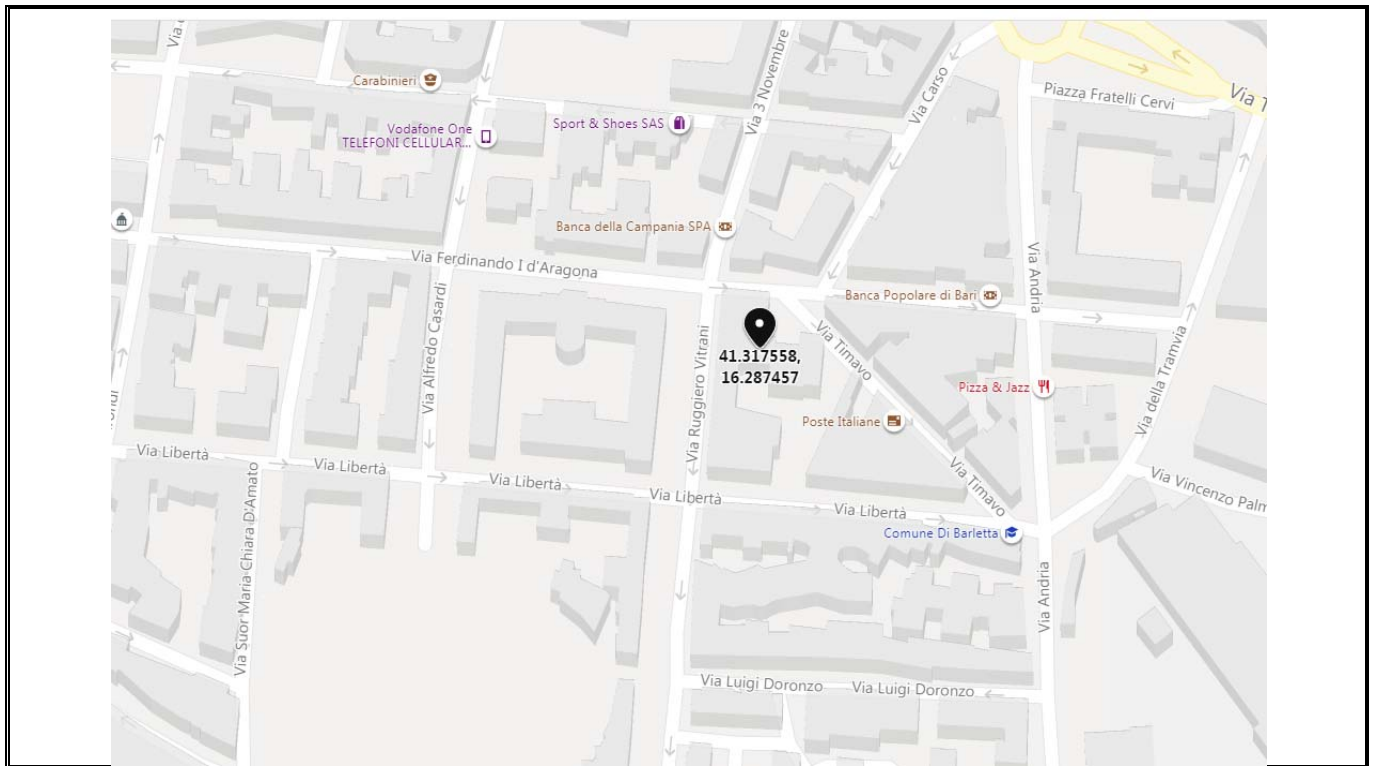
La scuola è dotata di più ingressi e pur essendo il civico via Vitrani n. 1 l'ingresso indicato come principale, in effetti non lo è in quanto l'accesso al plesso scolastico avviene dall'ingresso sito in via Timavo n. 2. La criticità importante rilevata è la presenza dei gradini nel percorso pedonale all'interno dell'edificio a piano rialzato.

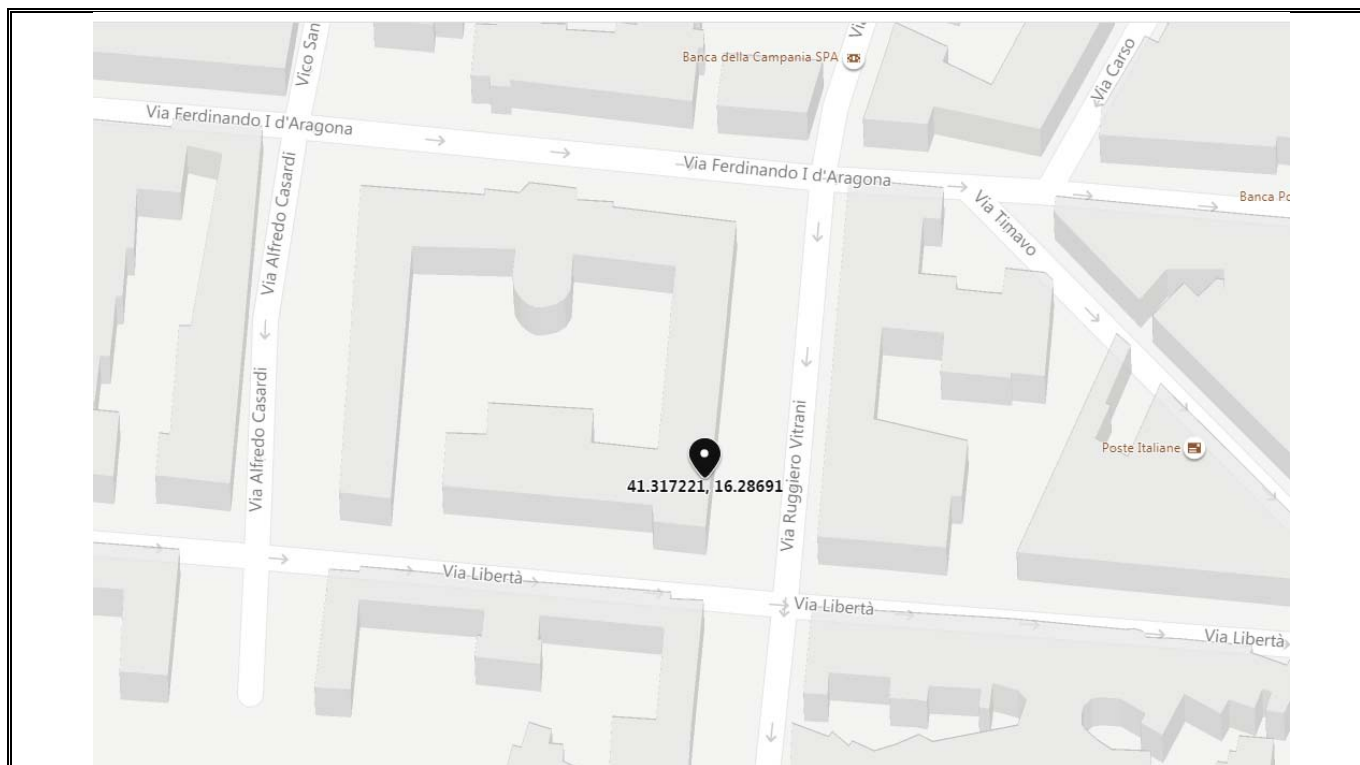
La scuola è dotata di un solo ingresso, al quale si accede attraverso la recinzione a ridosso degli scavi archeologici presenti in zona, presenta gravi criticità in quanto non è presente una rampa di accesso e tantomeno vi sono servizi igienici per disabili.

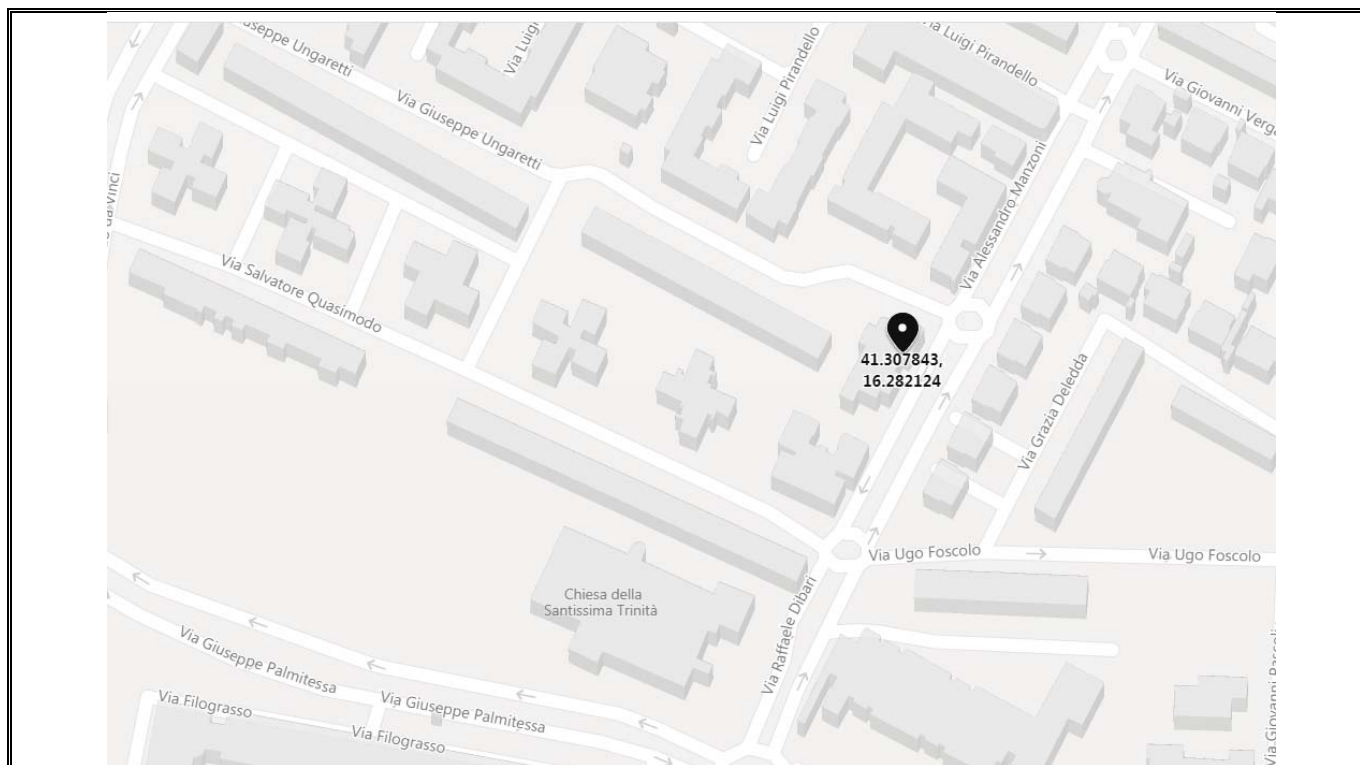
La scuola risulta essere inserita in una zona periferica in espansione a ridosso della nuova urbanizzazione della città. La criticità maggiore consiste nella totale assenza di servizi igienici per disabili

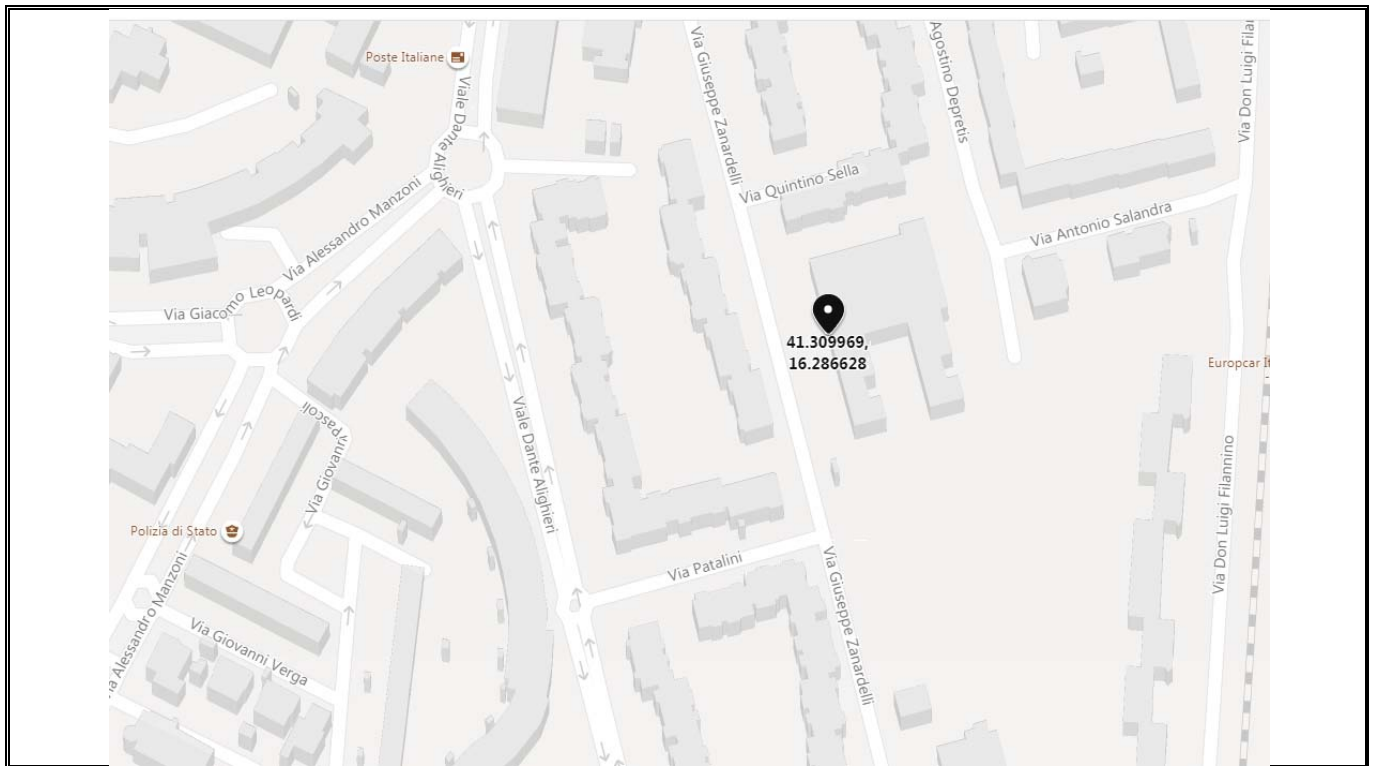
Il plesso scolastico è posizionato all'interno della zona periferia posta a su/est, non presenta gravi criticità, all'intero della struttura, ma presenta alcune criticità per gli spazi esterni (giardino)

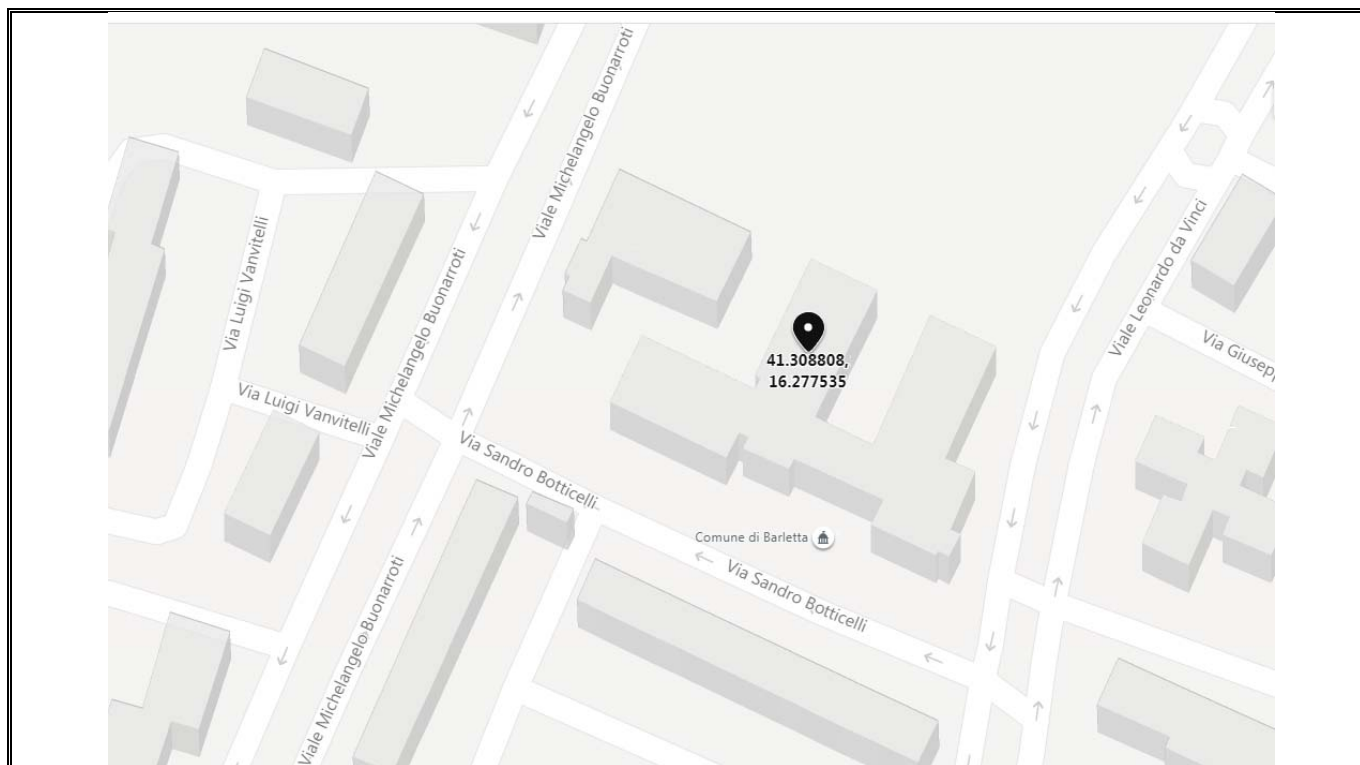
Il plesso scolastico è posizionato nella periferia sud e presenta criticità nell'assenza totale di servizi igienici per disabili e di parte della pavimentazione interna che risulta sconnessa e degradata

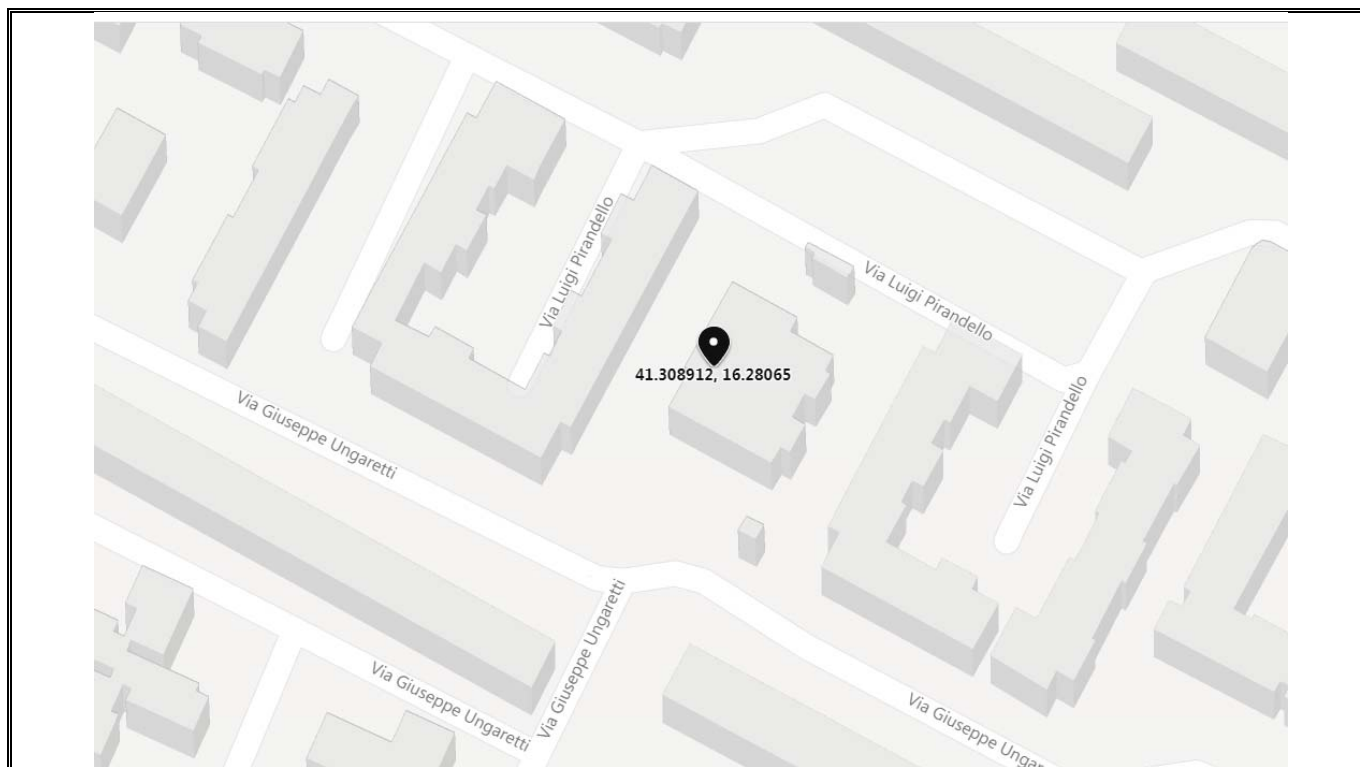
La struttura pur sviluppandosi su un solo livello evidenzia la presenza di gravi criticità riguardanti gli spazi esterni che risultano essere dissetasti e sconnessi in molte parti oltre che l'assenza di servizi igienici per disabili

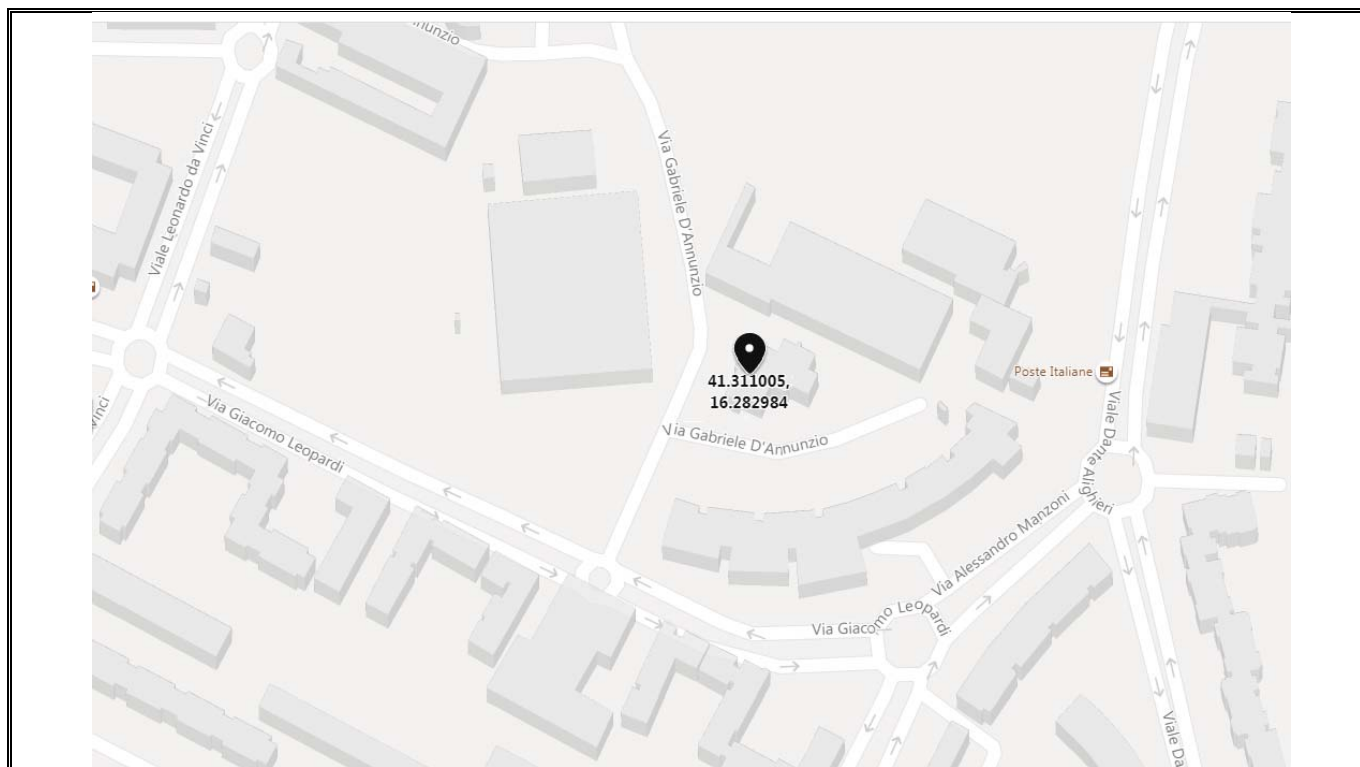
La criticità principale riscontrata è l'assenza di servizi igienici per portatori di handicap

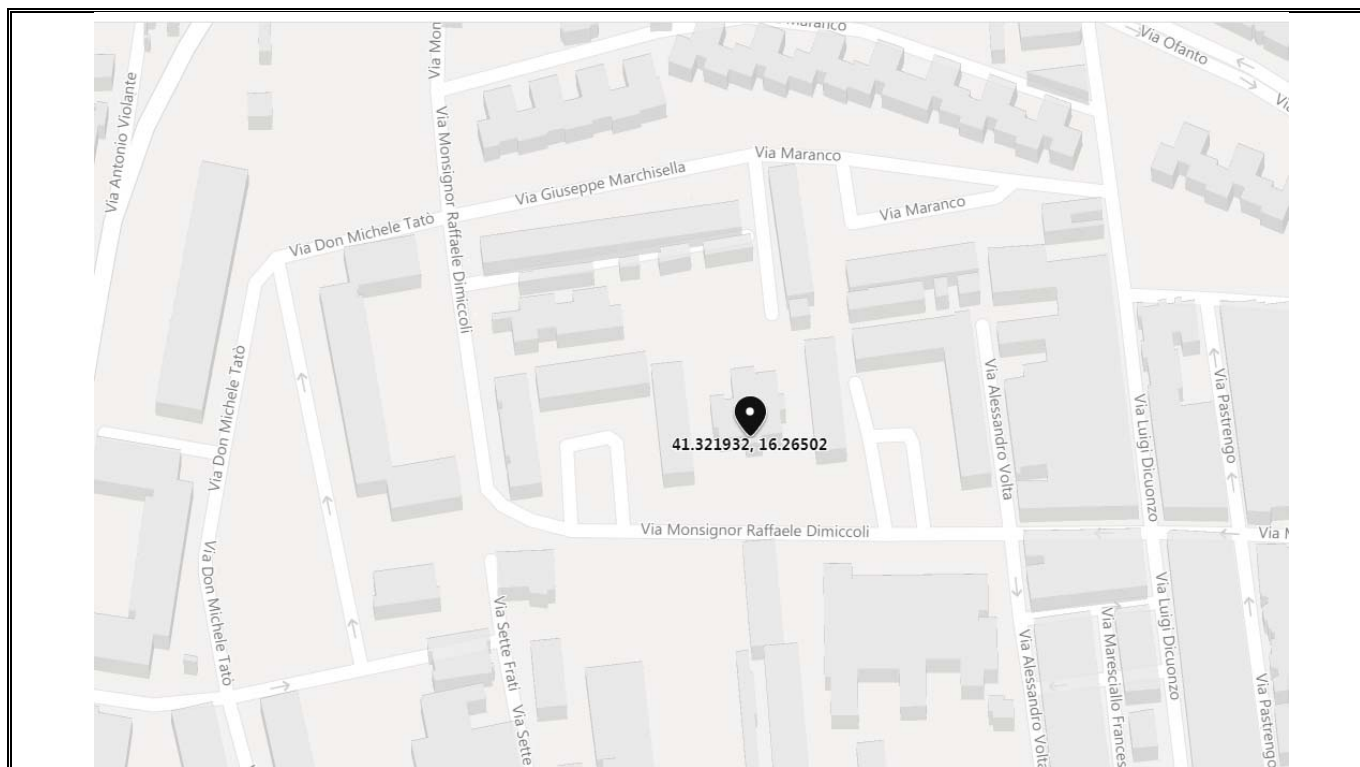
All'interno della struttura sono state riscontrate criticità importanti quali l'assenza di servizi igienici per disabili, mentre all'esterno la pavimentazione presenta notevoli discontinuità.

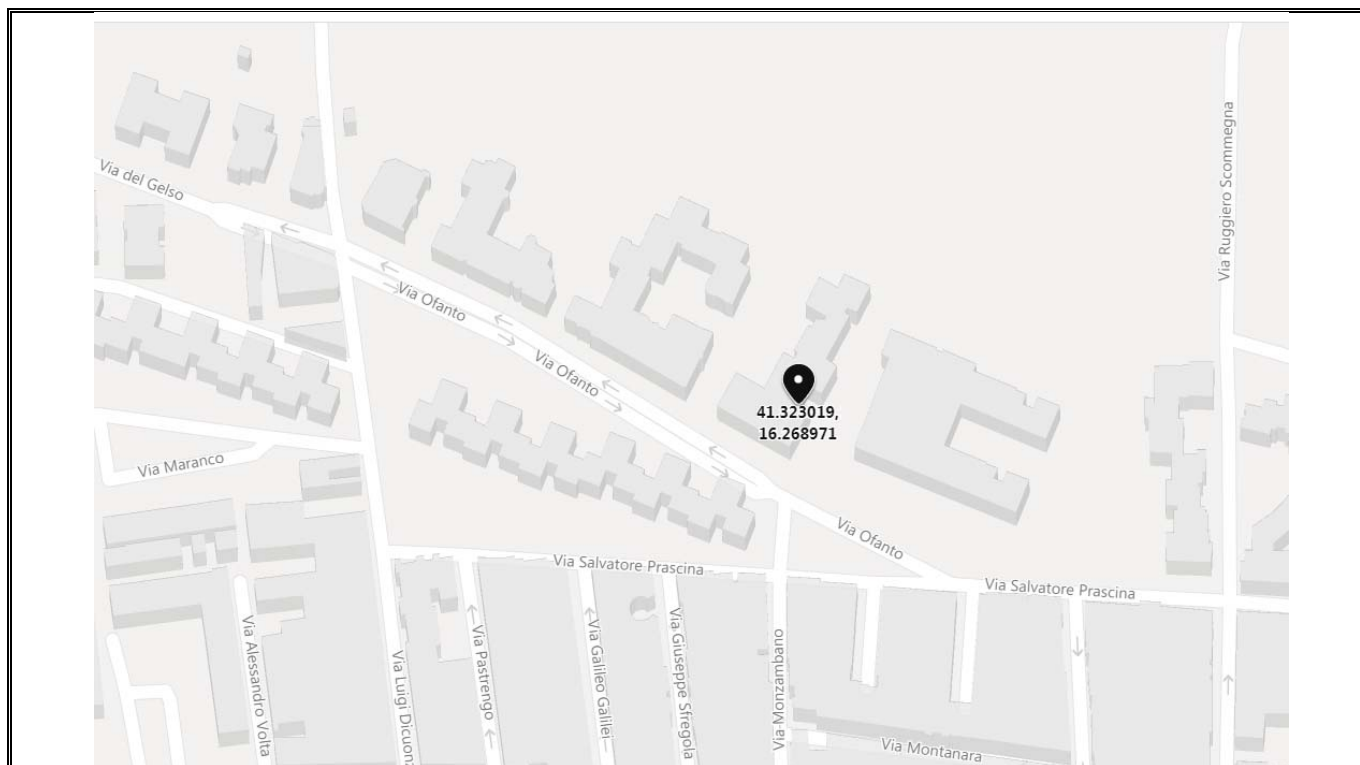
La criticità maggiore riscontrata all'interno della scuola è l'adeguamento dei servizi igienici per disabili presenti

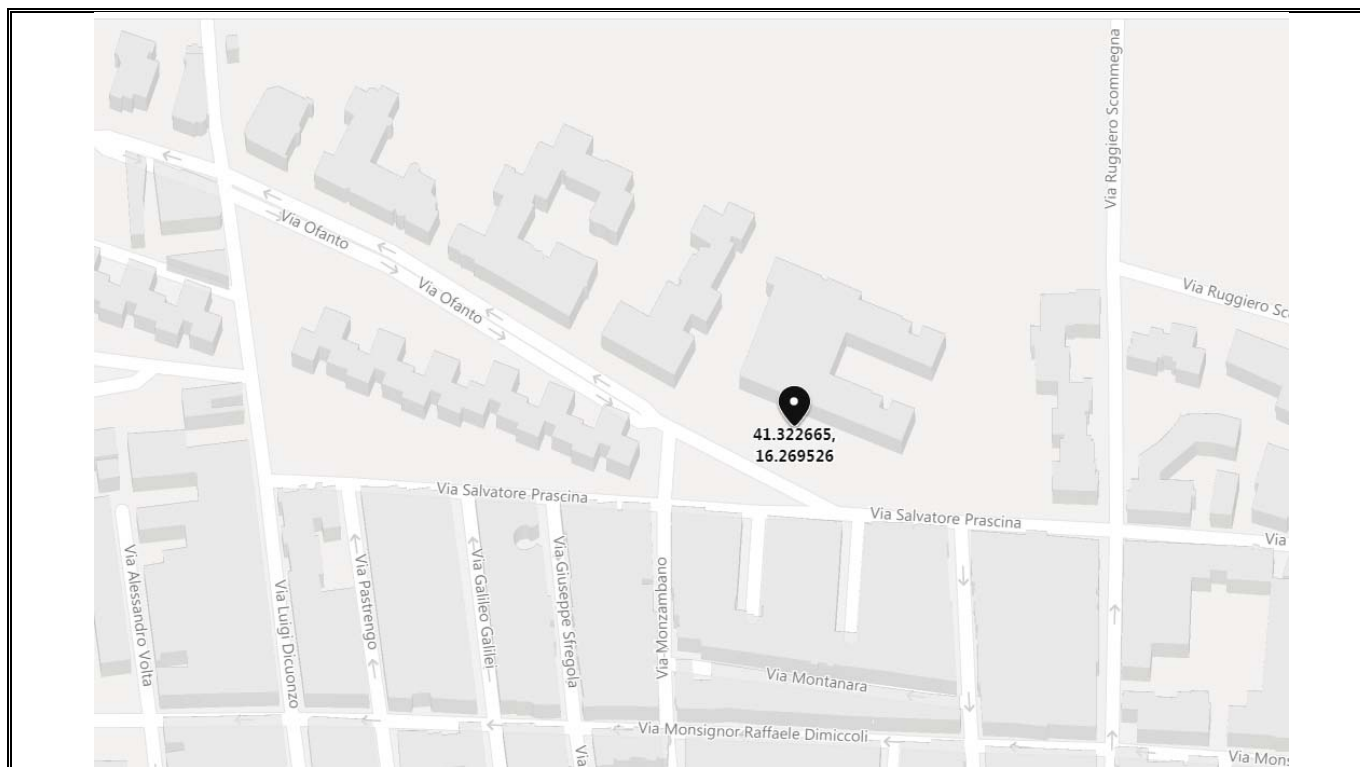
Pur essendo presenti i servizi igienici per disabili gli stessi presentano difformità rispetto alle normative vigenti

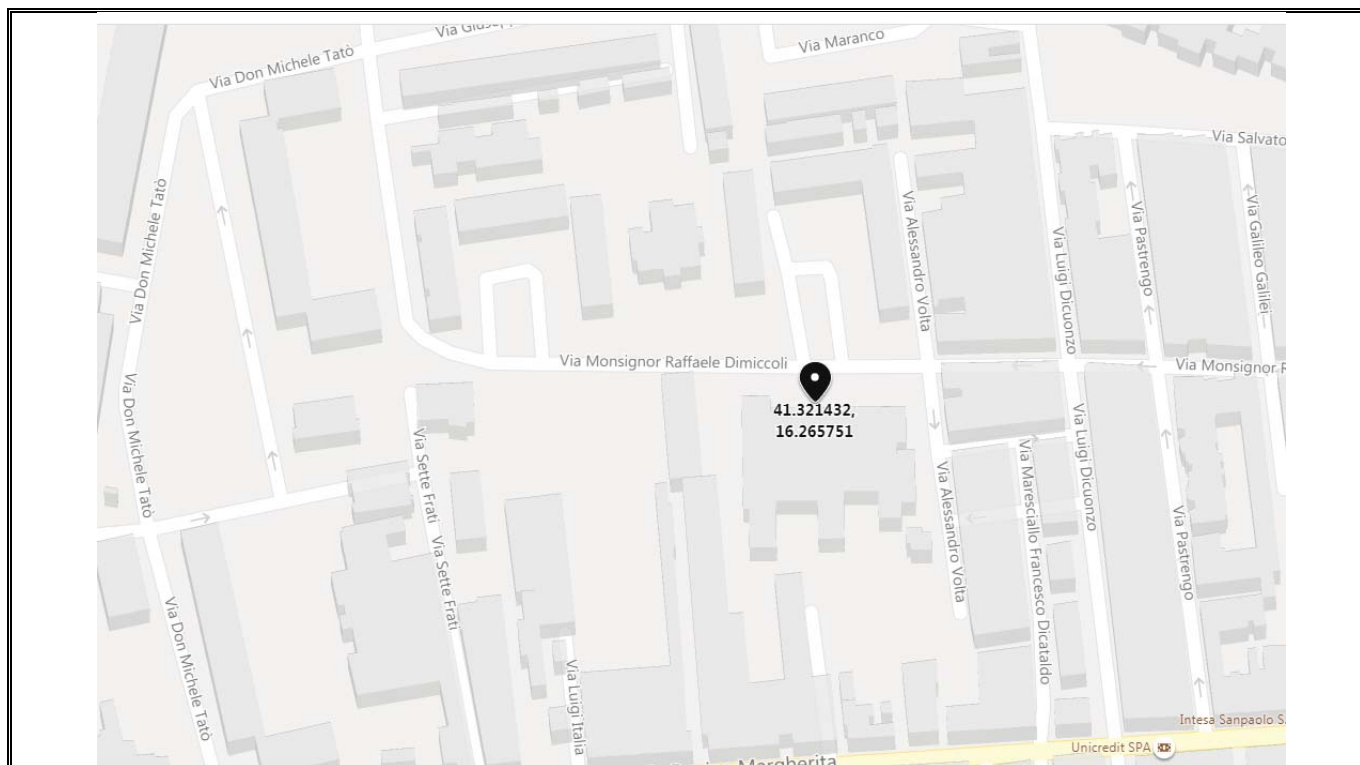
Le criticità maggiori sono state riscontrate all'esterno del plesso scolastico in quanto la pavimentazione dei piazzali presenta notevoli discontinuità e irregolarità che impediscono la fruizione degli spazi ai disabili

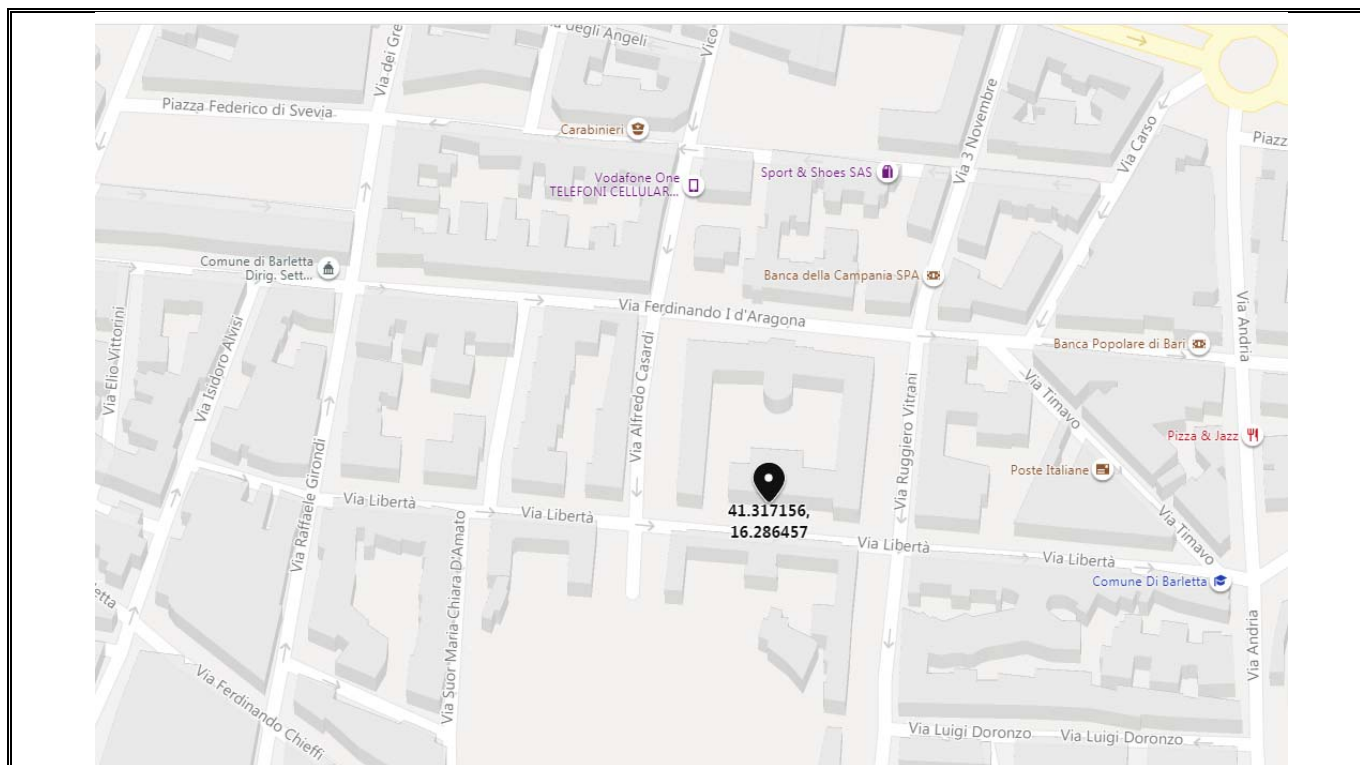
Il plesso pur essendo di vecchia costruzione presenta una grave criticità consistente nell'assenza di un servoscala che permette l'accesso da parte di disabili al piano di rialzato, pur essendo comunque presente un ascensore, il percorso per usufruire dello stesso risulta essere non idoneo perché non protetto e difficilmente individuabile perché non indicato da opportuna ed adeguata segnaletica

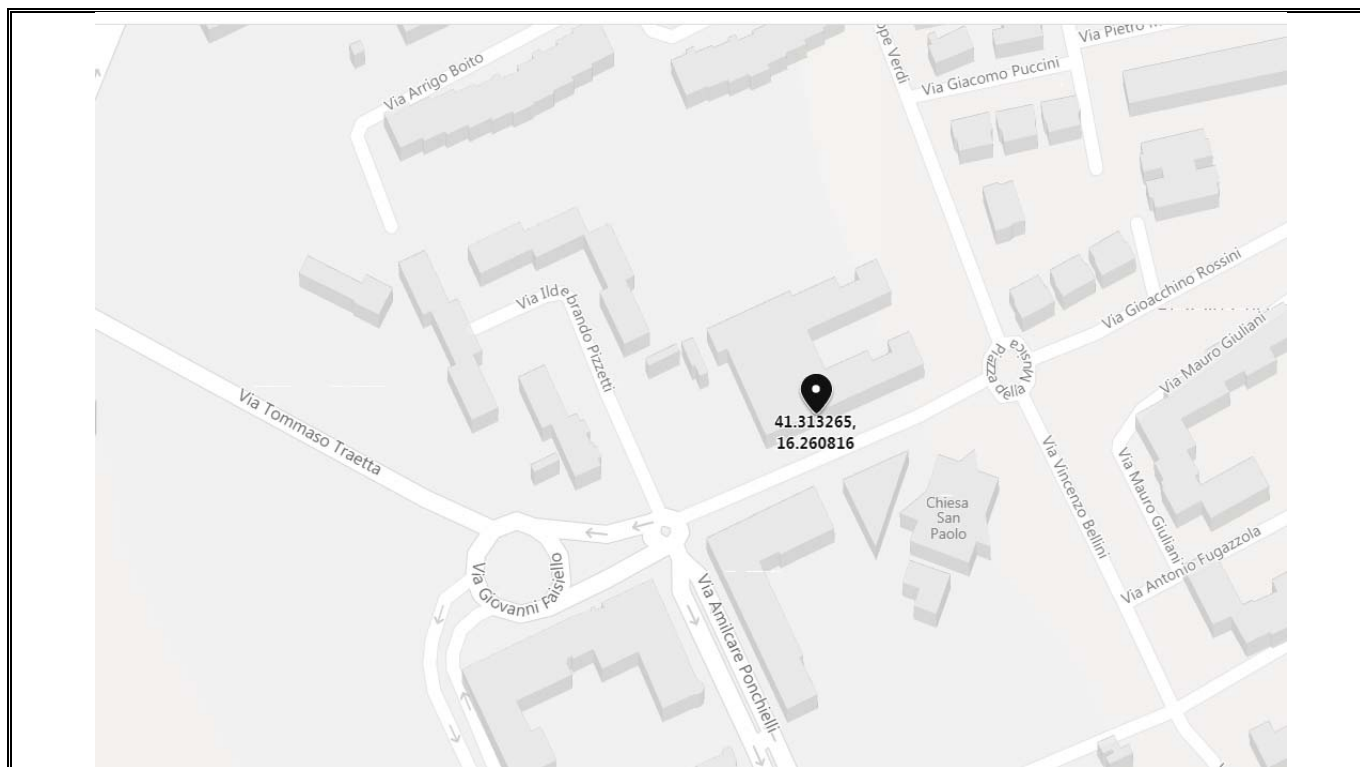
La scuola pur essendo di recente realizzazione presenta gravi criticità consistenti nelle non adeguate dimensione dei servizi igienici per disabili, oltre che per la mancanza di adeguati accessori per gli stessi

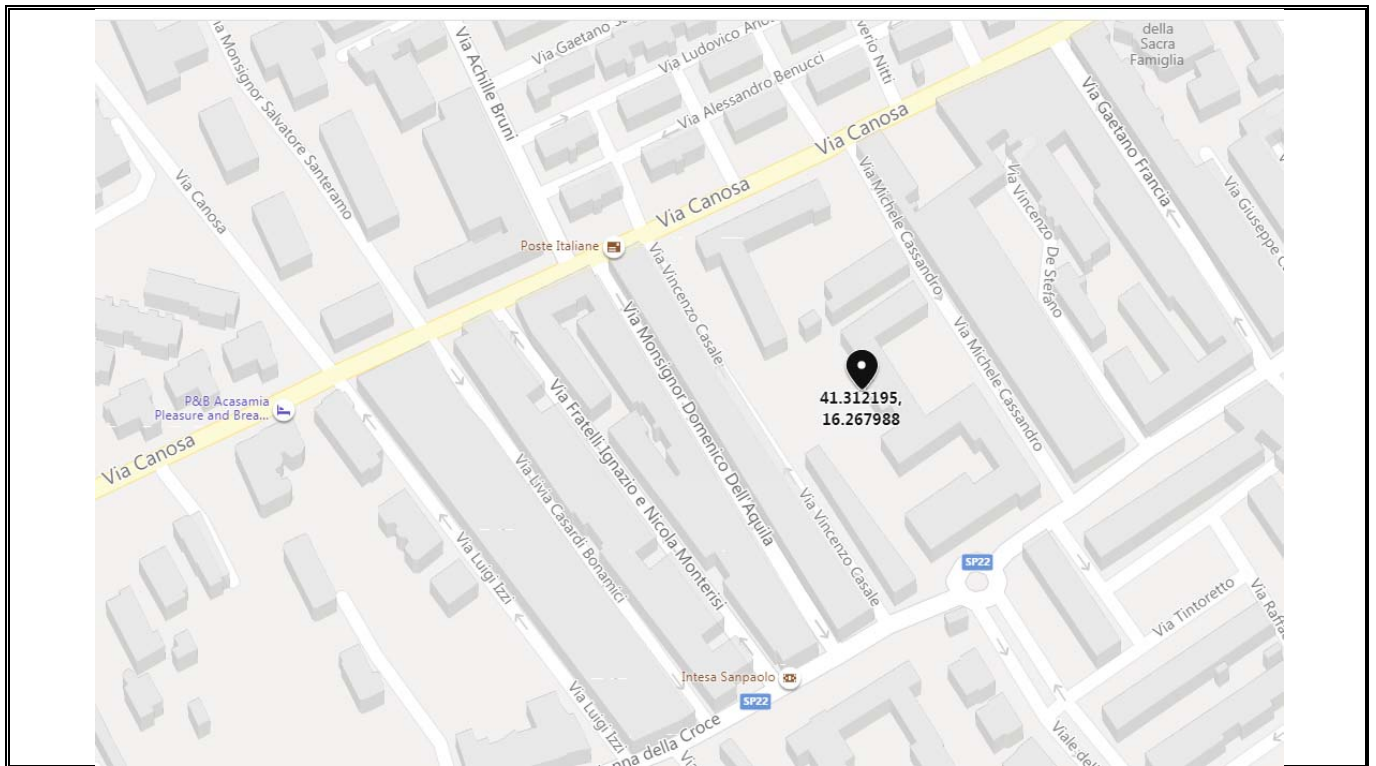
L'istituto scolastico si sviluppa su un solo livello posto a piano terra e non presenta gravi criticità all'interno, la criticità maggiore consiste nella pavimentazione esterna che risulta essere sconnessa e degradata

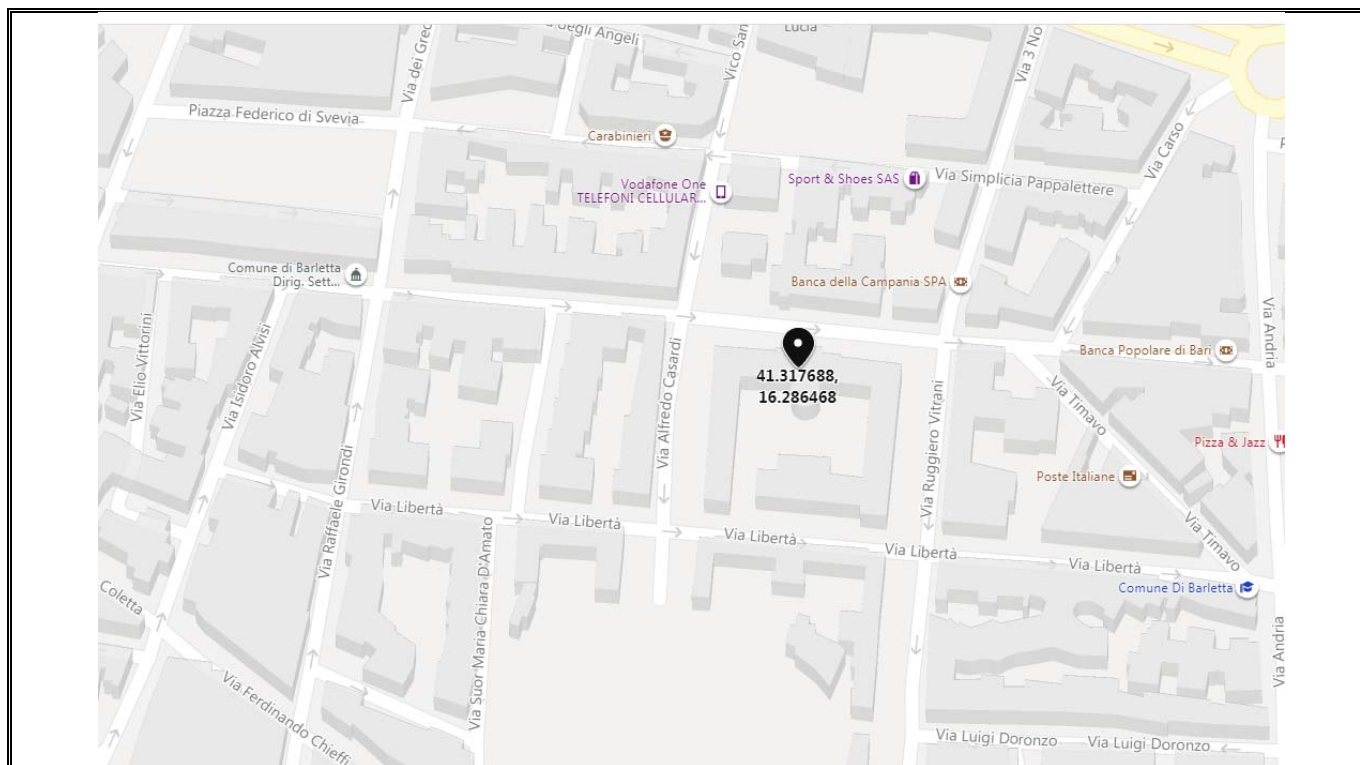
La criticità maggiore riscontrata risulta essere la posizione della rampa di accesso che pur essendo presente, la stessa non risulta adeguatamente segnalata, oltre che essere allocata in zona non idonea, pertanto la stessa dovrebbe essere spostata e realizzata in prossimità dell'ingresso principale

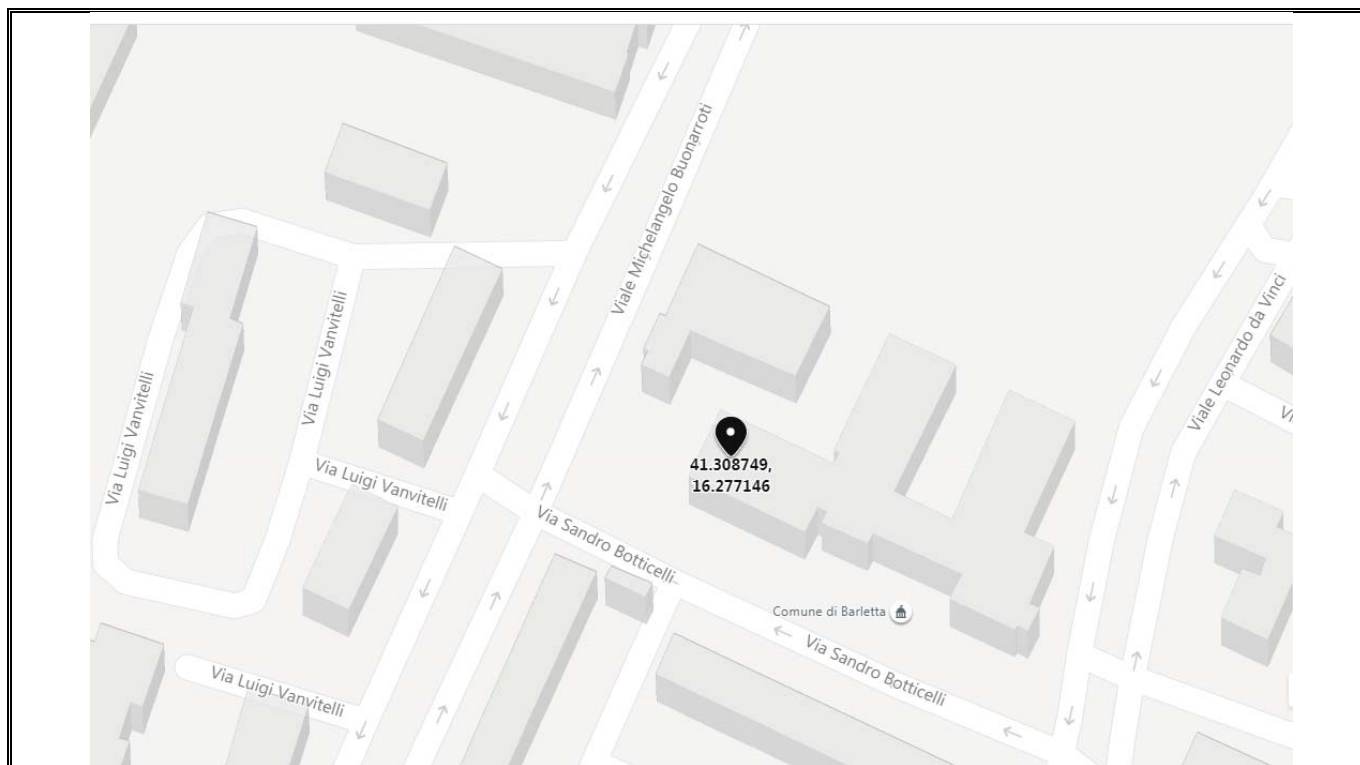
La criticità maggiore risulta essere l'assenza di servoscala sia per accedere al piano rialzato ed al piano superiore, oltre la presenza di sconnessioni nella pavimentazione esterna

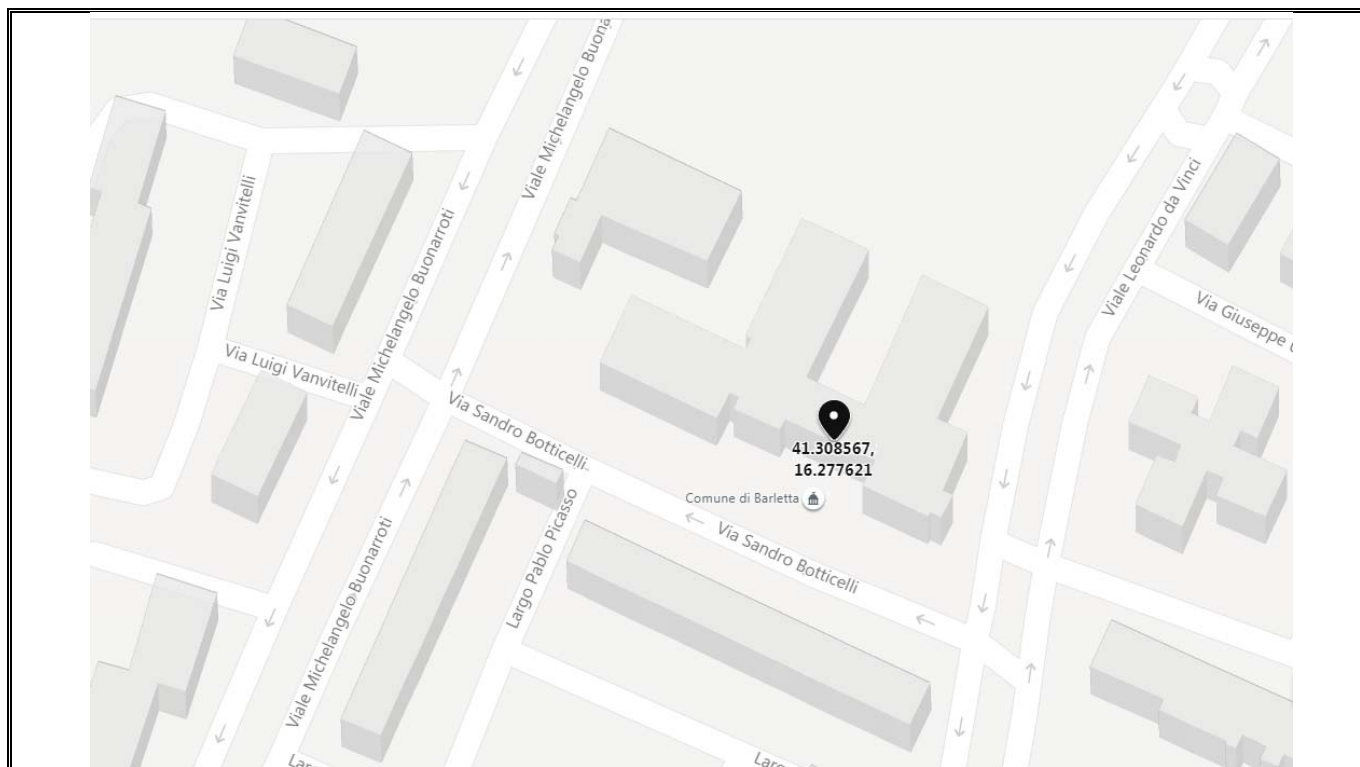
La scuola si sviluppa su due livelli. La criticità maggiore consiste nell'assenza di ascensore, per l'accesso al piano superiore, e la cattiva pavimentazione esterna che presenta notevoli sconnessioni e discontinuità

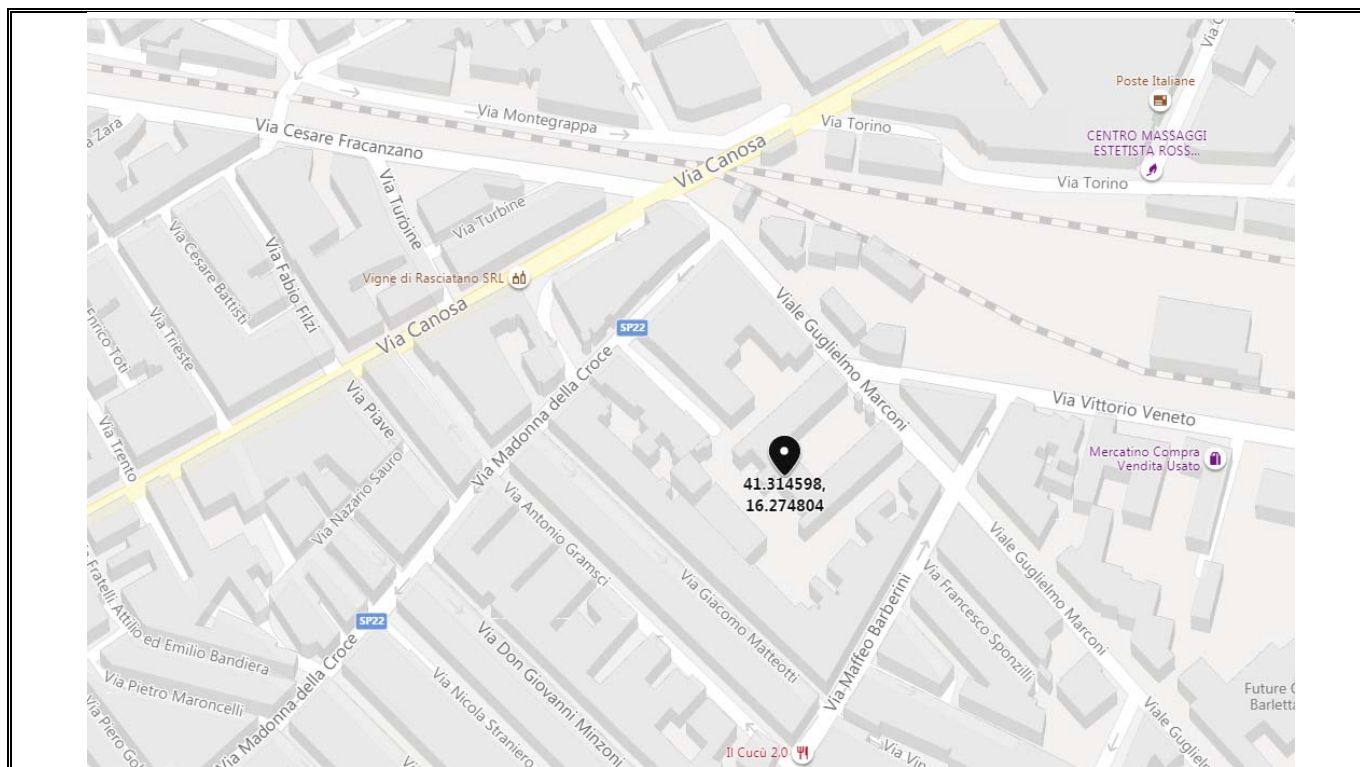
La scuola si sviluppa su due livelli. La criticità maggiore consiste nell'assenza di ascensore, per l'accesso al piano superiore, la cattiva pavimentazione interna su entrambi i piani e la cattiva pavimentazione esterna che presenta notevoli sconnessioni e discontinuità
